# Asbestinventarisatetest

Groenstraat 192, 1800 Vilvoorde

Attestnummer : 20231030-000374.000

Uitgegeven op : 30.10.2023

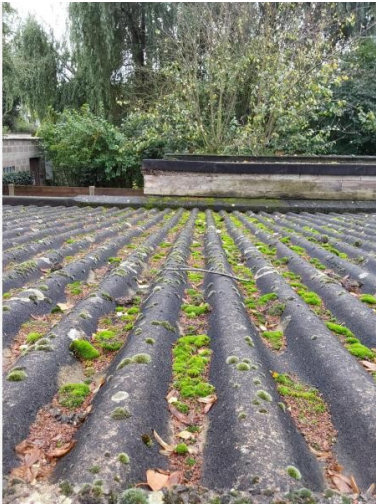
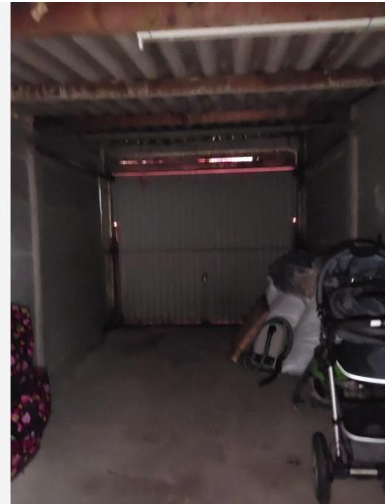
Overzichtsfoto

Detailfoto

Eindbeoordeling materiaalrisico	Verhoogd materiaalrisico en/of verhoogde kans op vezelvrijgave
---------------------------------	--

Gebondenheid	Categorie 1: hechtgebonden in oorsprong
Asbestsoort (vezeltype)	Amfibool aanwezig, uitgezonderd crocidoliet
Asbestconcentratie	Laag (< 50%)
Afschermingsgraad van het gehele materiaal	Geheel of deels vrij aan de buitenlucht
Toestand van het materiaal	Matig beschadigd, matig verweerd

Beschrijving	Golfplaten garage
Omgeving	Grenst aan binnen- en buitenlucht
Primaire drager	Schuin dak
Asbestmateriaal	Dak- en gevelbekleding - Golfplaat
Bindmiddel van asbestmateriaal	Cement
Gebondenheid op basis van bindmiddel	Hecht
Hoeveelheid (oppervlakte - aantal)	• 10,00 m <sup>2</sup> - 1 stuk
Totale oppervlakte	10,00 m <sup>2</sup>
Eenvoudig bereikbaar	Ja
Bevestigingswijze	• Geschroefd

Het asbestmateriaal valt onder de mijlpaal van 2034.

- Zorg voor een veilig beheer. Vermijd het beschadigen van het asbestmateriaal. Controleer de toestand jaarlijks op wijzigingen.
- Verwijder dit asbestmateriaal zo snel mogelijk. Volg de toestand goed op.

- Eenvoudige handelingen: mag via doe-het-zelf of door werknemer(s) met opleidingsattest eenvoudige handelingen  
De ondervloer afdekken met folie. De platen kunnen voorzichtig verwijderd worden, de golfplaten extra bevochtigen om stof te voorkomen + dragen van de nodige beschermingsmiddelen bij de containerpark/gemeente afsluitzakken halen om dubbel in te pakken en af te voeren naar het containerpark
