## Keuringsverslag van een elektrische laagspanning- en zeer lage spanningsinstallatie

### NIET CONFORM

Straatnaam Paviljoenstraat  
Huisnummer 4  
Busnummer  
Postcode 2800  
Gemeente MECHELEN  
Land België

Controlebezoek van een oude huishoudelijke elektrische installatie van een wooneenheid bij verkoop op vraag van de verkoper volgens (KB 08/09/2019) - AREI Boek 1- 8.4.2. en 8.2.1. en 4.2.4.3.

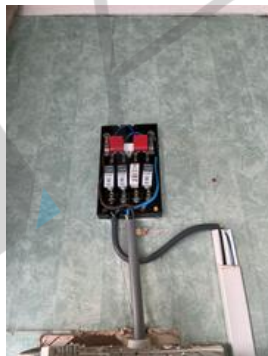
Afbeelding schakel- en verdeelbord:

- I5.06 De deur en/of afschermplaat van het schakelbord dient (terug)geplaatst te worden. Aanraking van onder spanning staande delen mogelijk. (Boek 1 Afdeling 5.1.4. en 5.3.5.1.A. en 4.2.2.3.)

- I5.08 Beschadigd en gebroken materiaal dient vervangen of hersteld te worden. De beschermingsgraad van het verdeelbord tegen rechstreekse aanraking is onvoldoende. (niet tenminste IPXX-B) (Boek 1 Onderafdeling 4.2.2.3.)

- I5.10 De genaakbare, naakte onder spanning staande delen zijn onvoldoende afgeschermd. (Boek 1 Afdeling 5.1.4. en 4.2.2.3.)
- I5.15 Een alpolige scheidingsschakelaar is te voorzien om bord volledig spanningsloos te kunnen zetten. (Boek 1 Onderafdeling 5.3.5.1.B. en nota)
