Asbestinventarisatetest

Perseweide 13, 8902 Ieper

Attestnummer : 20231129-000077.000

Uitgegeven op : 29.11.2023

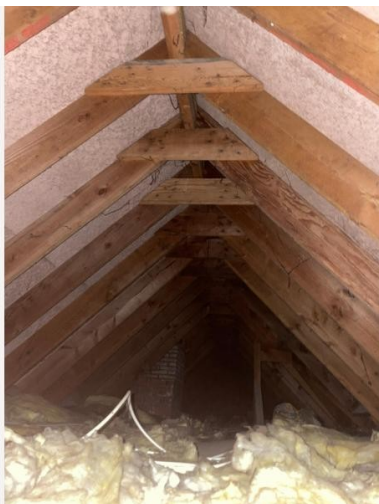
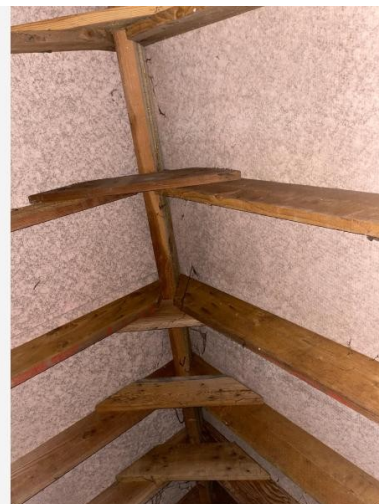
Overzichtsfoto

Detailfoto

Eindbeoordeling materiaalrisico	Zeer laag materiaalrisico en/of zeer lage kans op vezelvrijgave
---------------------------------	---

Gebondenheid	Categorie 1: hechtgebonden in oorsprong
Asbestsoort (vezeltype)	Crocidoliet aanwezig
Asbestconcentratie	Laag (< 50%)
Afschermingsgraad van het gehele materiaal	Niet stootvaste afscherming
Toestand van het materiaal	Onbeschadigd, niet verweerd

Beschrijving	onderdak hoofdgebouw
Omgeving	Binnen
Primaire drager	Schuin dak
Asbestmateriaal	Plaat, paneel, tablet - Type Menuiserite
Bindmiddel van asbestmateriaal	Cement
Gebondenheid op basis van bindmiddel	Hecht
Hoeveelheid (oppervlakte - dikte - aantal)	• 190,00 m ² - 0,50 cm - 1 stuk
Totaal volume	0,95 m ³

Zorgvuldig beheren

- Zorg voor een veilig beheer. Vermijd het beschadigen van het asbestmateriaal. Controleer de toestand jaarlijks op wijzigingen.

- Eenvoudige handelingen: mag via doe-het-zelf of door werknemer(s) met opleidingsattest eenvoudige handelingen
Hechtgebonden asbest kan via eenvoudige handelingen verwijderd worden, mits dragen nodige PBM's. Personeel dient jaarlijks opleiding te volgen bij verwijdering asbest.
- Hermetische zone (erkend asbestverwijderaar)
indien de platen vanuit de binnenkant worden afgebroken dient dit gebeuren door een erkend verwijderaar in de hermetische zone
