# Asbestinventarisatetest

Weverijstraat 60, 8900 Ieper

Attestnummer : 20240530-000124.000

Uitgegeven op : 30.05.2024

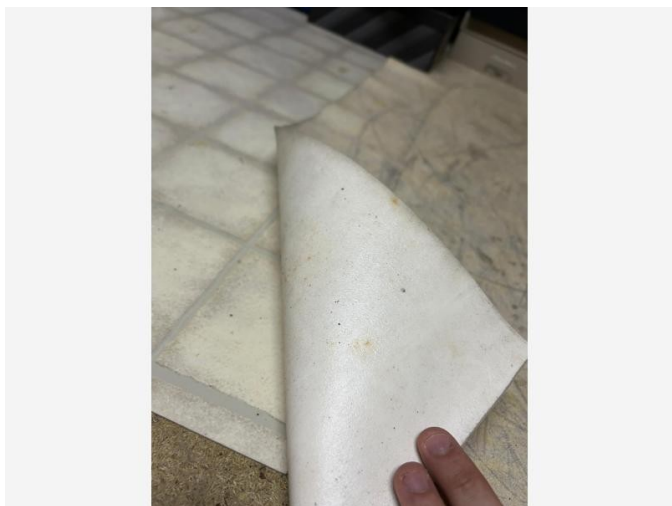
Vrije foto

Niet asbestverdachte vloerzeilen.
