Asbestinventarisatetest

33007C0025/00P009

Attestnummer : 20250128-000530.000

Zone 1: Hoofdgebouw

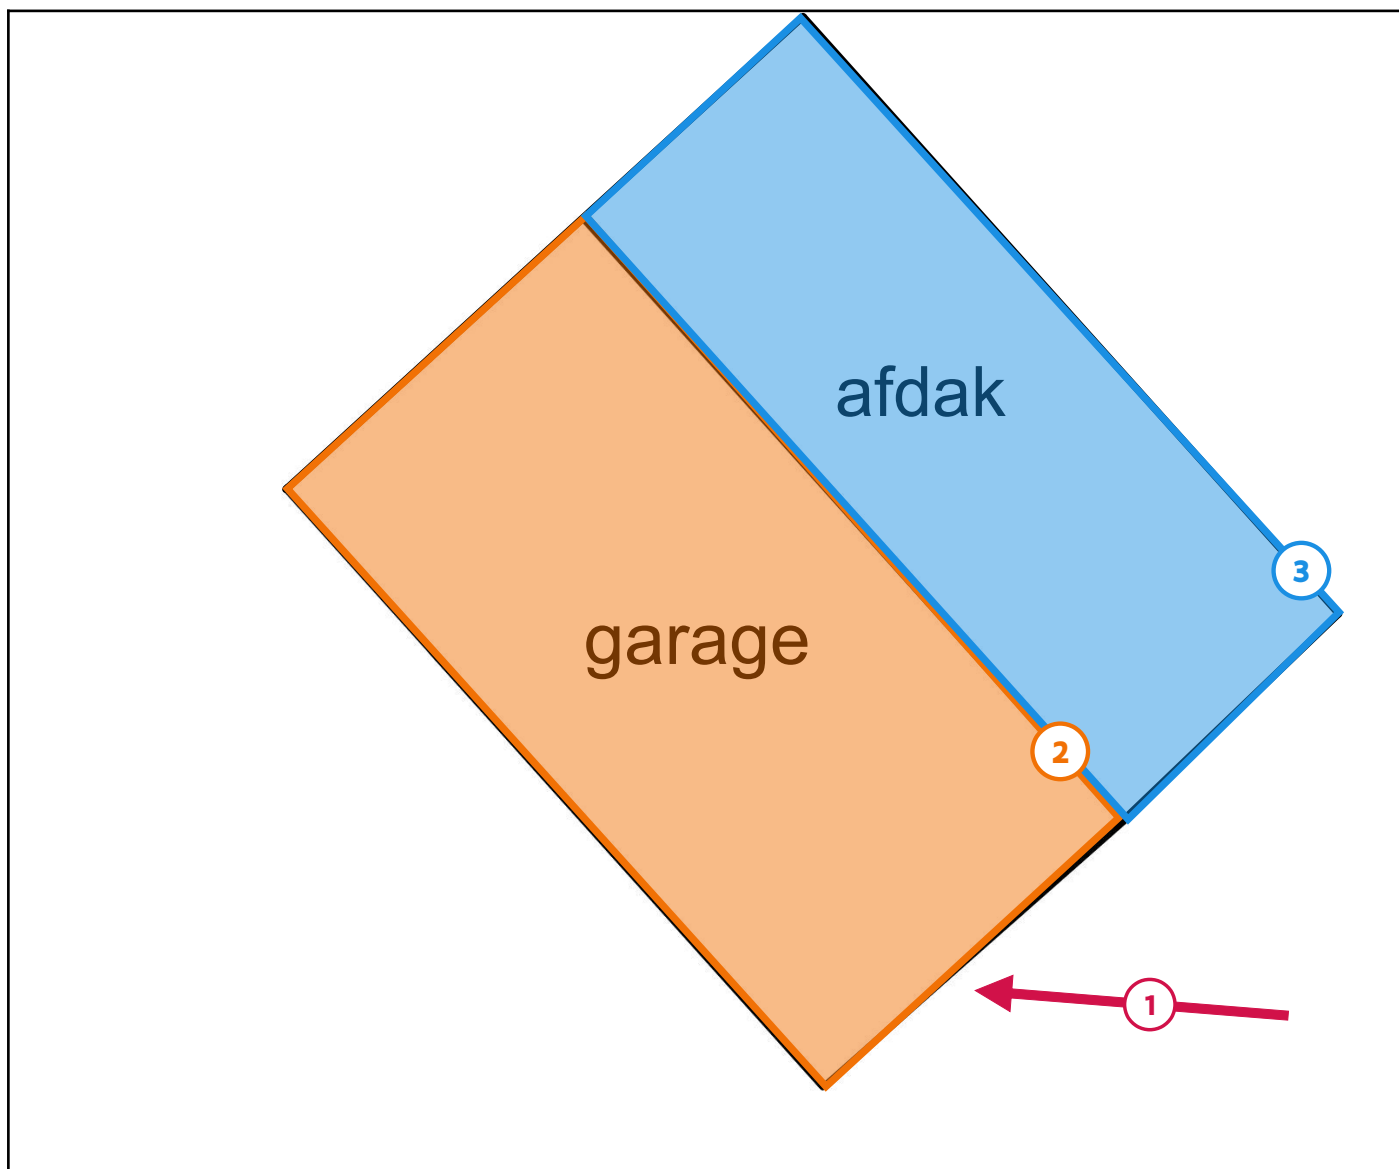
Plan 1.2: gelijkvloers

Beschrijving	Type	Actie
1. Afval (golfplaten)	Asbestmateriaal	Dringend verwijderen
2. Dak bestaande uit golfplaten	Asbestmateriaal	Verwijderen
3. golfplaten (niet asbestverdacht)	Geen asbest	-

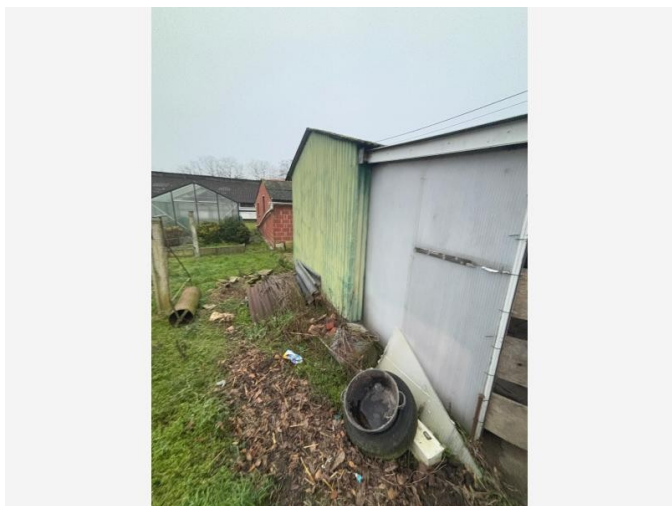
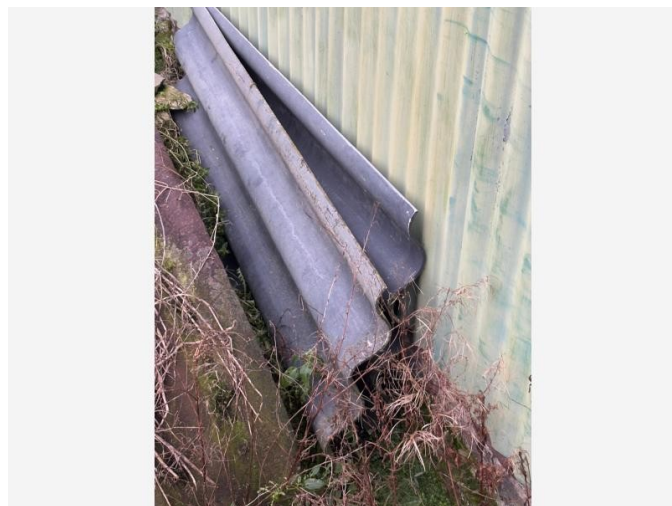
Overzichtsfoto

Detailfoto

Het asbestmateriaal valt onder de mijlpaal van 2040.

Dringend verwijderen

Elke activiteit die kan leiden tot het verstoren van de toepassing kan resulteren in een vrijgave van asbestvezels die zich kunnen verspreiden doorheen de nabije omgeving via luchtverplaatsing en via vasthechting aan kledij.

Beschrijving	Afval (golfplaten)
Type afvalstof	Betreft stock-voorraad of gedemonteerde asbestmaterialen
Aanwezige resten	stukken golfplaat
Omgeving	Buiten
Primaire drager	Vloer
Asbestmaterialen	<ul style="list-style-type: none">Dak- en gevelbekleding - Golfplaat
Bindmiddel van asbestmateriaal	Cement
Gebondenheid op basis van bindmiddel	Hecht
Hoeveelheid (gewicht - aantal)	<ul style="list-style-type: none">40,00 kg - 1 stuk
Totaal gewicht	40,00 kg
Eenvoudig bereikbaar	Ja
Identificatiemethode	Vaststelling zonder monstername
Opmerking	De hoeveelheid is een schatting.

- Verwijder het asbestafval.

- Eenvoudige handelingen: mag via doe-het-zelf of door werknemer(s) met opleidingsattest eenvoudige handelingen
Deze toepassing kan door een aannemer die over een opleidingsattest eenvoudige handelingen beschikt of door een particulier (doe-het-zelf), verwijderd worden indien er geen verhoogd risico op vrijgave van asbestvezels (max. concentratie 0,01 vezels/cm³ - CODEX Art. VI.3-54) ontstaat en de toepassing voorafgaand wordt gefixeerd/bevochtigd; de individuele elementen zonder machinale werktuigen en zonder breken of gooien een voor een losgemaakt worden; en ten slotte in gesloten verpakking weggevoerd worden naar een erkend afvalpunt (recyclagepark).

In de zone mogen geen derden en/of minderjarigen aanwezig zijn en moet elke betrokken persoon steeds gepaste persoonlijke beschermingsmiddelen (P3-gelaatsmasker + handschoenen + beschermkledij, overall CAT III type 5/6) dragen.

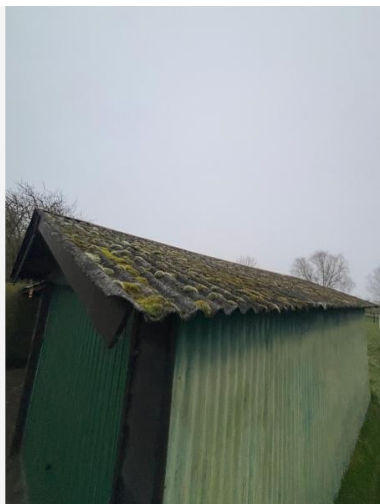
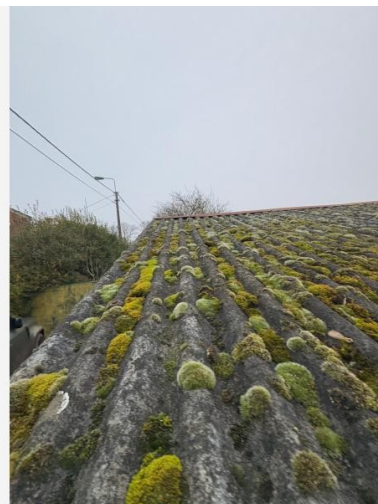
Overzichtsfoto

Detailfoto

Het asbestmateriaal valt onder de mijlpaal van 2034.

Verwijderen

Eindbeoordeling materiaalrisico	Verhoogd materiaalrisico en/of verhoogde kans op vezelvrijgave
---------------------------------	--

Gebondenheid	Categorie 1: hechtgebonden in oorsprong
Asbestsoort (vezeltype)	Crocidoliet aanwezig
Asbestconcentratie	Laag (< 50%)
Afschermingsgraad van het gehele materiaal	Geheel of deels vrij aan de buitenlucht
Toestand van het materiaal	Matig beschadigd, matig verweerd

Beschrijving	Dak bestaande uit golfplaten
Omgeving	Buiten
Primaire drager	Schuin dak
Asbestmateriaal	Dak- en gevelbekleding - Golfplaat
Bindmiddel van asbestmateriaal	Cement
Gebondenheid op basis van bindmiddel	Hecht
Hoeveelheid (oppervlakte - aantal)	<ul style="list-style-type: none">• 17,00 m² - 1 stuk
Totale oppervlakte	17,00 m ²
Eenvoudig bereikbaar	Ja
Bevestigingswijze	<ul style="list-style-type: none">• Geklemd• Geschroefd
Identificatiemethode	Vaststelling zonder monsternamen
Destructieve handeling voor identificatie	Nee
Opmerking	De hoeveelheid is een schatting en kan afwijken van de werkelijke toestand.

- Verwijder dit asbestmateriaal zo snel mogelijk. Volg de toestand goed op.
- Hemelwater dat afspoelt van asbestcement daken of gevels kan asbestdeeltjes bevatten. Gebruik het enkel voor gesloten circuits (bv. spoelen toiletten). Reinig na het vervangen van het dak of de gevel de dakgoten en regenwaterput of -ton om asbesthoudend sediment of slib te verwijderen

- Eenvoudige handelingen: mag via doe-het-zelf of door werknemer(s) met opleidingsattest eenvoudige handelingen
Deze toepassing kan door een aannemer die over een opleidingsattest eenvoudige handelingen beschikt of door een particulier (doe-het-zelf), verwijderd worden indien er geen verhoogd risico op vrijgave van asbestvezels (max. concentratie 0,01 vezels/cm³ - CODEX Art. VI.3-54) ontstaat en de toepassing voorafgaand wordt gefixeerd/bevochtigd; de individuele elementen zonder machinale werktuigen en zonder breken of gooien een voor een losgemaakt worden; en ten slotte in gesloten verpakking weggevoerd worden naar een erkend afvalpunt (recyclagepark).

- Eenvoudige handelingen: enkel door erkend asbestverwijderaar
Indien bovenstaande criteria worden overschreden:

Deze toepassing kan enkel door een erkende asbestverwijderaar verwijderd worden omdat er hier automatisch een verhoogd risico op vrijgave van asbestvezels (max. concentratie 0,01 vezels/cm³ - CODEX - Art. VI.3-54) ontstaat. (Bron: VLAREM II: 6.4.0.1 par1, par2 en par3). Een erkend asbestverwijderaar moet ingeschakeld worden voor deze toepassingen die niet (kunnen) worden verwijderd door de couveuzemethode, door hermetische zone of door de materialen beschreven in VlareM II, art. 6.4.0.1 par2. (Bron: Leidraad bij het Inspectieprotocol)

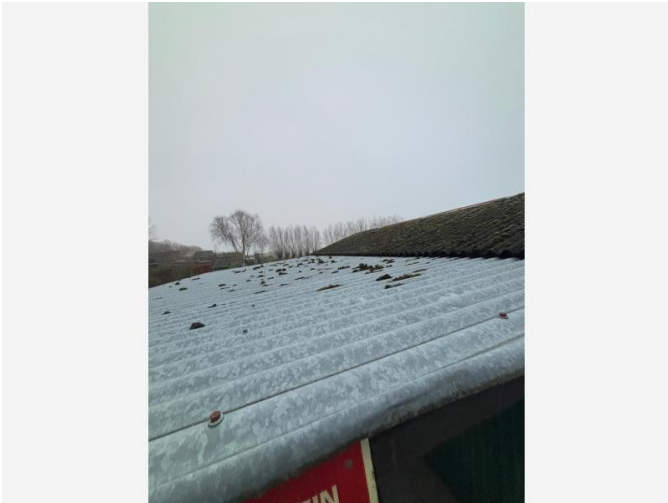
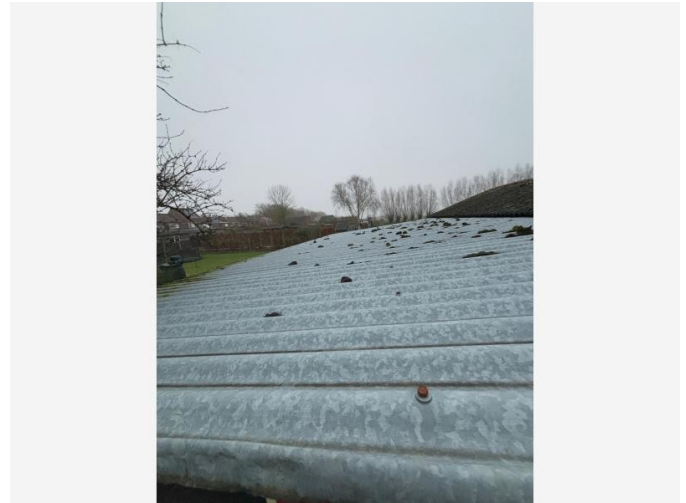
Fiche 3: golfplaten (niet asbestverdacht)

Overzichtsfoto

Detailfoto

Geen asbest

Beschrijving	golfplaten (niet asbestverdacht)
Omgeving	Buiten
Primaire drager	Schuin dak
Bindmiddel van materiaal	Bitumen (roofing, teer, asfalt)
Gebondenheid op basis van bindmiddel	Hecht
Hoeveelheid (oppervlakte - aantal)	• 17,00 m ² - 1 stuk
Totale oppervlakte	17,00 m ²
Identificatiemethode	Vaststelling zonder monsternamen
Destructieve handeling voor identificatie	Nee
Opmerking	de hoeveelheid is een schatting
