# Asbestinventarisatetest

Ieperstraat 6, 8957 Mesen

Attestnummer : 20231206-000177.000

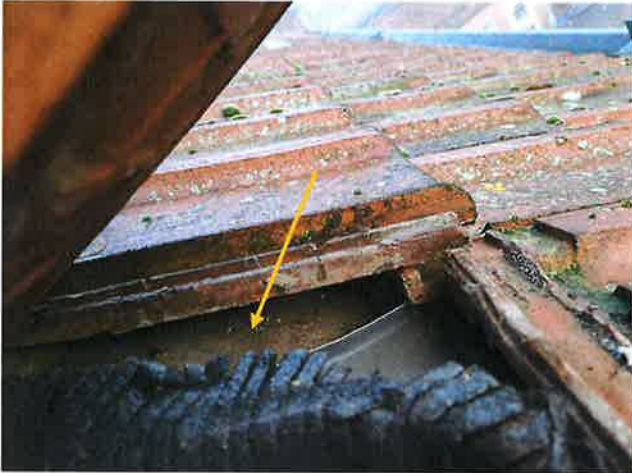
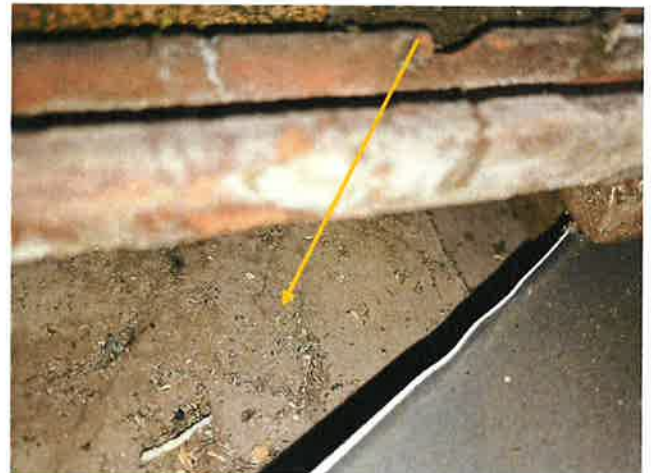
# Fiche 1: onderdakplaten

Asbestmateriaal

Overzichtsfoto

Detailfoto

Eindbeoordeling materiaalisico	Laag materiaalisico en/of verlaagde kans op vezelvrijgave
--------------------------------	---

Gebondenheid	Categorie 1: hechtgebonden in oorsprong
Asbestsoort (vezeltype)	Crocidoliet aanwezig
Asbestconcentratie	Laag (< 50%)
Afschermingsgraad van het gehele materiaal	Geheel of deels vrij aan de buitenlucht
Toestand van het materiaal	Licht beschadigd, licht verweerd. Intact materiaal type Pical – asbestboard of categorie III 'gebondenheid'

Beschrijving	onderdakplaten
Omgeving	Buiten
Primaire drager	Schuin dak
Asbestmateriaal	Plaat, paneel, tablet - Type Menuiserie
Bindmiddel van asbestmateriaal	Cement
Gebondenheid op basis van bindmiddel	Hecht

<b>Hoeveelheid (oppervlakte - dikte - aantal)</b>	<ul style="list-style-type: none"> <li>• 45,00 m<sup>2</sup> - 0,30 cm - 1 stuk</li> </ul>
<b>Totaal volume</b>	0,135 m <sup>3</sup>
<b>Eenvoudig bereikbaar</b>	<p>Nee</p> <ul style="list-style-type: none"> <li>• Het asbestmateriaal is bedekt (uitgezonderd laag verf, coating, behang, kunststof, textiel) en het wegnemen van het bedekkende materiaal kan niet zonder het bedekkende materiaal te beschadigen.</li> </ul>
<b>Bevestigingswijze</b>	<ul style="list-style-type: none"> <li>• Genageld, geniet</li> </ul>
<b>Identificatiemethode</b>	Vaststelling zonder monstername
<b>Destructieve handeling voor identificatie</b>	Nee

Het asbestmateriaal valt onder de mijlpaal van 2040.

Zorgvuldig beheren

- Zorg voor een veilig beheer en verwijder dit asbestmateriaal wanneer het bij werken eenvoudig bereikbaar wordt. Controleer de toestand jaarlijks op wijzigingen.

- Eenvoudige handelingen: mag via doe-het-zelf of door werknemer(s) met opleidingsattest eenvoudige handelingen  
beschermt u met een FFP3-mondmasker, wegwerpovertal en -handschoenen en afspoelbaar schoeisel  
geen minderjarigen of derden toelaten tijdens verwijdering  
gebruik PE-folie en zakken om loskomende deeltjes en afval op te vangen en te verpakken  
gebruik fixeermiddel om het asbestmateriaal eerst te fixeren  
informeer u hoe u het asbestmateriaal veilig kan demonteren zonder te breken  
gebruik natte doeken om eventuele resten en stof weg te nemen

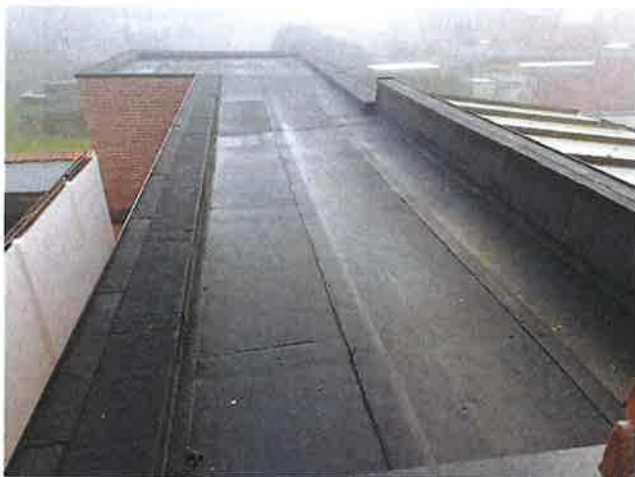
## Fiche 2: uitbreiding woning

Situeringfoto

#### Uitgesloten van inspectie

**Bouwjaar:** 2021

*Constructies gebouwd vanaf 2001 moeten niet onderzocht worden*

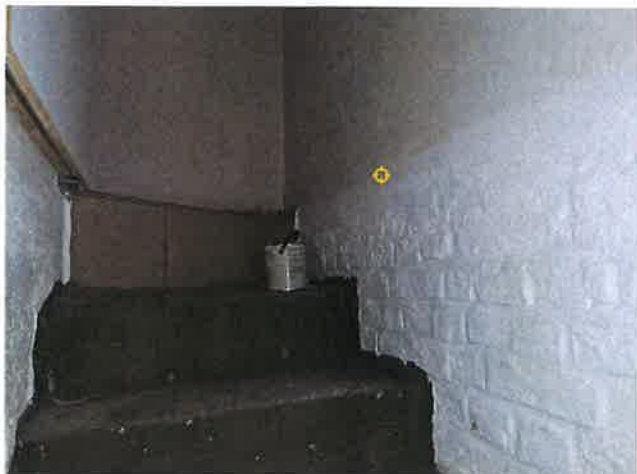
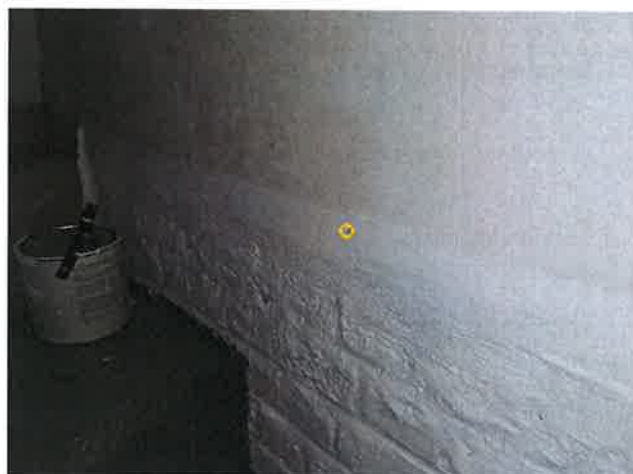
## Fiche 3: pleisterwerk - muren

Geen asbest

Overzichtsfoto

Detailfoto

#	Type	Referentie	Resultaat
3.1	Mengmonster	23-204530	Geen asbest

Beschrijving	pleisterwerk - muren
Omgeving	Grenst aan binnen- en buitenlucht
Primaire drager	Binnenwand

<b>Bindmiddel van materiaal</b>	Gips - kalk
<b>Gebondenheid op basis van bindmiddel</b>	Niet-hechtgebonden
<b>Hoeveelheid (oppervlakte - dikte - aantal)</b>	• 100,00 m <sup>2</sup> - 1,20 cm - 1 stuk
<b>Totaal volume</b>	1,20 m <sup>3</sup>
<b>Identificatiemethode</b>	Vaststelling met monstername
<b>Destructieve handeling voor identificatie</b>	Nee
<b>Opmerking</b>	keuken gelegen in uitbreiding dd 2021 geen pleisterwerk bereikbaar thv stookinrichting
