Rapport de contrôle d'installations électriques à basse et à très basse tension

RÉF. 143/2023/90317/01:3

DATE DU CONTRÔLE 20/11/2023 AGENT VISITEUR Arnaud Bertinchamps
ADRESSE DU CONTRÔLE Avenue du Panorama 5 - 5020 Namur TYPE DE CONTRÔLE Visite de contrôle vente ancienne installation (8.4.2.)

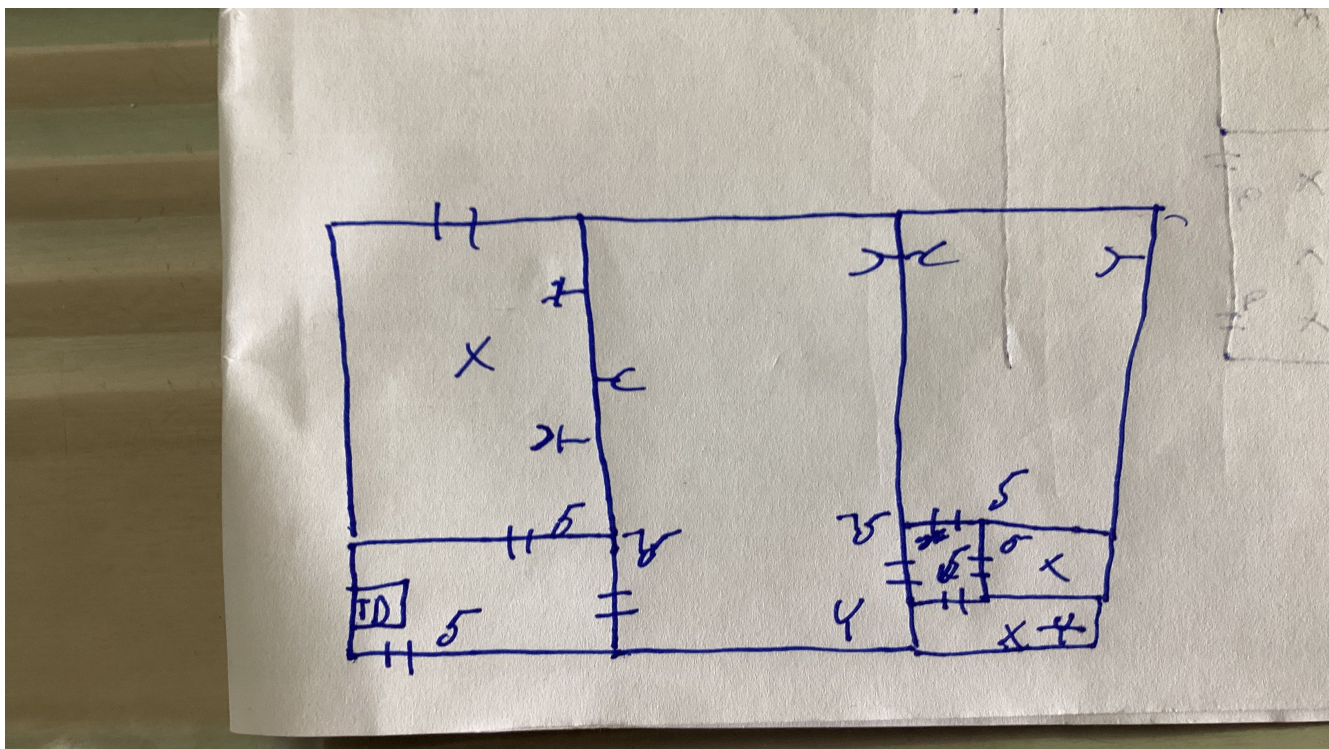
Croquis de position élémentaire et descriptif sommaire des tableaux

sur base de ce qui est visible et accessible lors du contrôle
 Note : ces croquis ne remplacent pas les schémas unifilaires et de position réglementaires
