Asbestinventarisatetest

Lindestraat 125, 9470 Denderleeuw

Attestnummer : 20230202-000296.000

Uitgegeven op : 02.02.2023

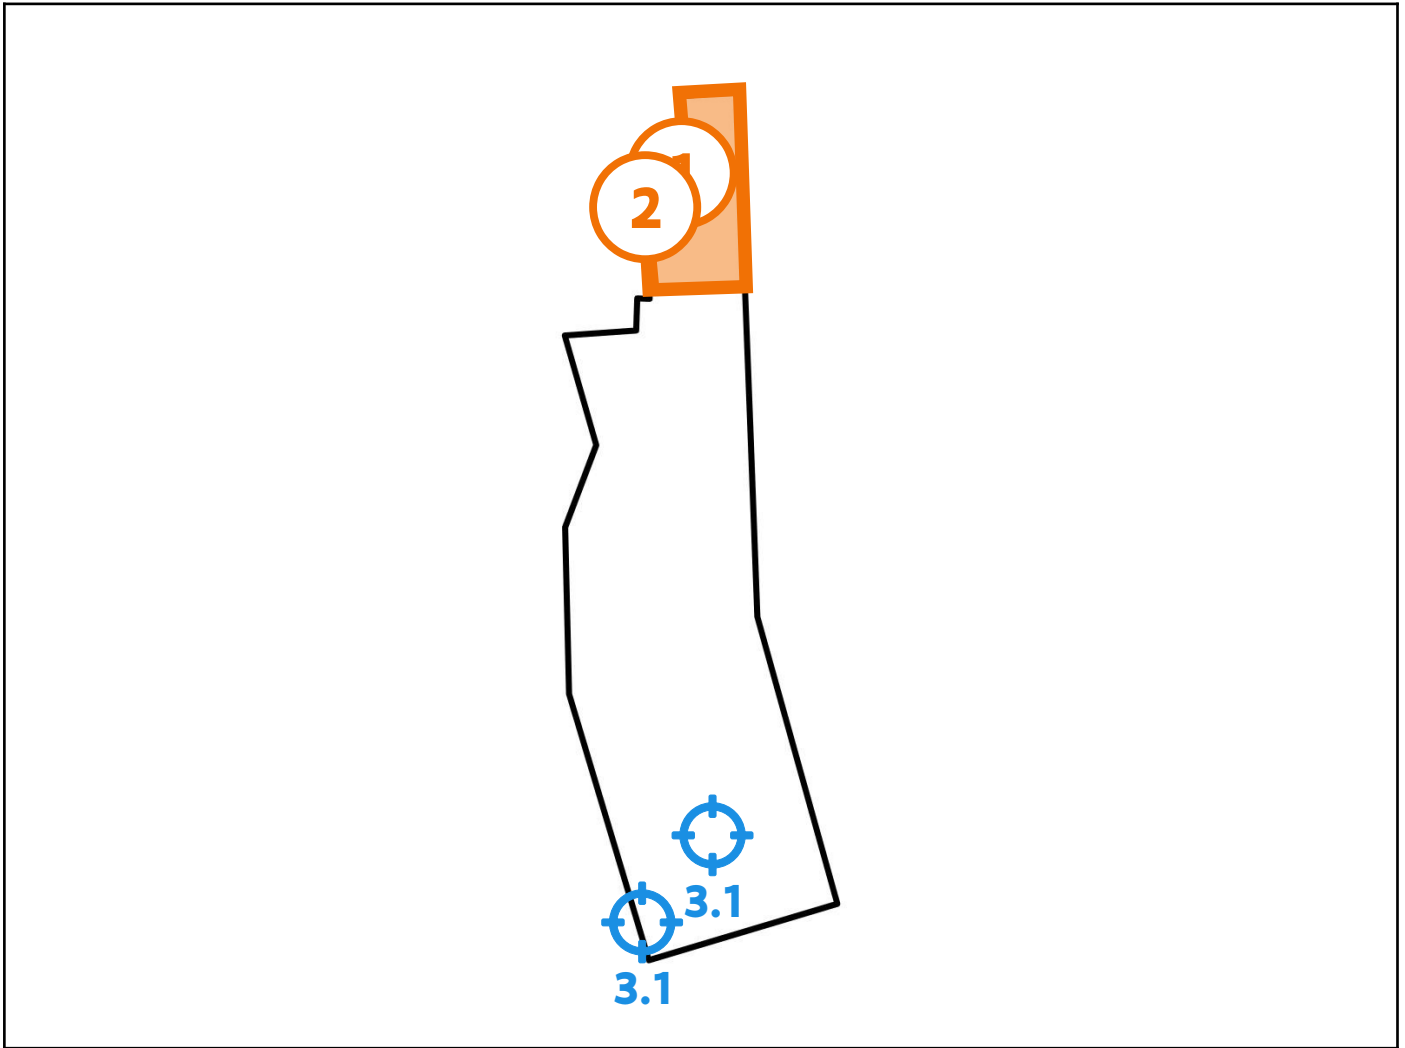
Plan 1.2: Gelijkvloers

Beschrijving	Type	Actie
1. Golfplaten	Asbestmateriaal	Verwijderen
2. Goot	Asbestmateriaal	Verwijderen
3. Pleister muren	Geen asbest	-
3.1 Code: 1	Mengmonster	-

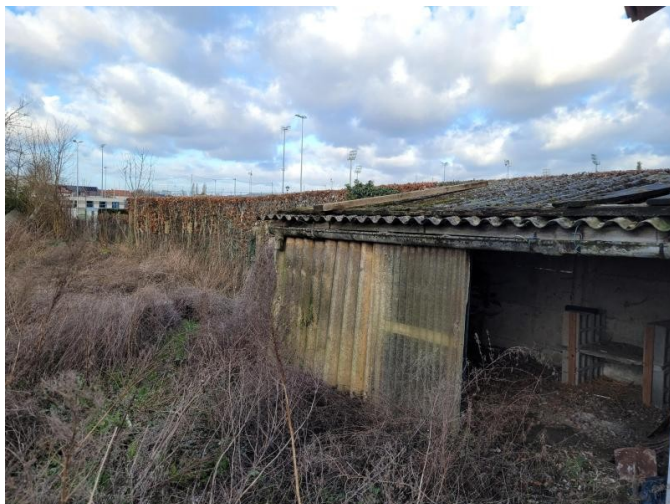
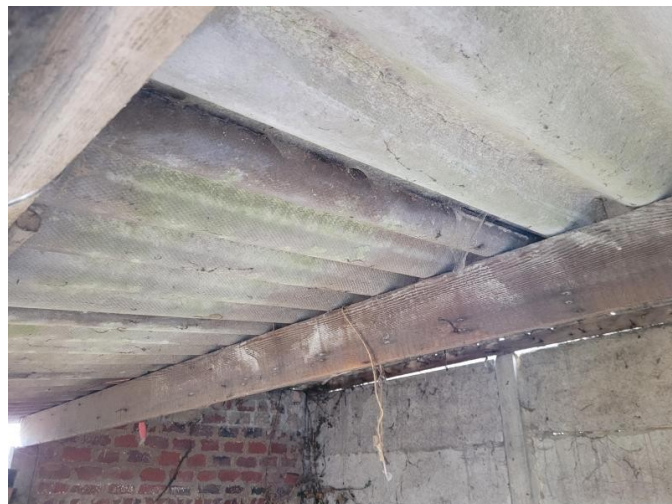
Eindbeoordeling materiaalrisico	Laag materiaalrisico en/of verlaagde kans op vezelvrijgave
---------------------------------	--

Gebondenheid	Categorie 1: hechtgebonden in oorsprong
Asbestsoort (vezeltype)	Crocidoliet aanwezig
Asbestconcentratie	Laag (< 50%)
Afschermingsgraad van het gehele materiaal	Geheel of deels vrij aan de buitenlucht
Toestand van het materiaal	Onbeschadigd, niet verweerd

Beschrijving	Golfplaten
Omgeving	Buiten
Primaire drager	Schuin dak
Asbestmateriaal	Dak- en gevelbekleding - Golfplaat
Bindmiddel van asbestmateriaal	Cement
Gebondenheid op basis van bindmiddel	Hecht
Hoeveelheid (oppervlakte - aantal)	• 20,00 m ² - 1 stuk
Totale oppervlakte	20,00 m ²
Eenvoudig bereikbaar	Ja
Bevestigingswijze	• Geschroefd
Identificatiemethode	Vaststelling zonder monsternamen

Het asbestmateriaal valt onder de mijlpaal van 2034.

Verwijderen

- Zorg voor een veilig beheer en verwijder dit asbestmateriaal wanneer het bij werken eenvoudig bereikbaar wordt. Controleer de toestand jaarlijks op wijzigingen.
- Hemelwater dat afspoelt van asbestcement daken of gevels kan asbestdeeltjes bevatten. Gebruik het enkel voor gesloten circuits (bv. spoelen toiletten). Reinig na het vervangen van het dak of de gevel de dakgoten en regenwaterput of -ton om asbesthoudend sediment of slib te verwijderen

- Eenvoudige handelingen: enkel door erkend asbestverwijderaar
Verwijderen door dakwerker of afbreker

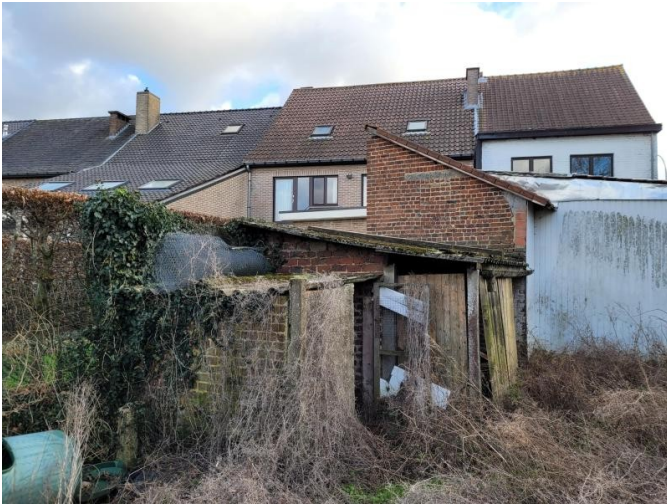
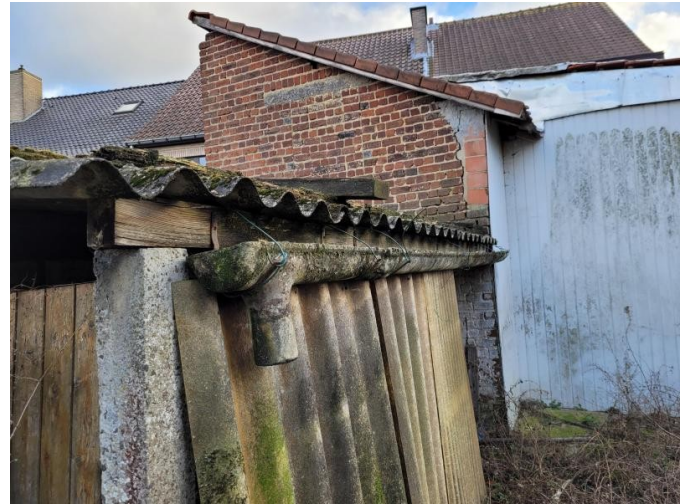
Eindbeoordeling materiaalrisico	Laag materiaalrisico en/of verlaagde kans op vezelvrijgave
---------------------------------	--

Gebondenheid	Categorie 1: hechtgebonden in oorsprong
Asbestsoort (vezeltype)	Crocidoliet aanwezig
Asbestconcentratie	Laag (< 50%)
Afschermingsgraad van het gehele materiaal	Geheel of deels vrij aan de buitenlucht
Toestand van het materiaal	Onbeschadigd, niet verweerd

Beschrijving	Goot
Omgeving	Buiten
Primaire drager	Infrastructuur hemelwater (opvang en afvoer)
Asbestmateriaal	Dakgoot
Bindmiddel van asbestmateriaal	Cement
Gebondenheid op basis van bindmiddel	Hecht
Hoeveelheid (lengte - halve omtrek - dikte - aantal)	<ul style="list-style-type: none">• 3,50 m - 30,00 cm - 1,00 cm - 1 stuk
Totaal volume	0,011 m ³
Eenvoudig bereikbaar	Ja
Bevestigingswijze	<ul style="list-style-type: none">• Onbekend
Identificatiemethode	Vaststelling zonder monsternamen

Het asbestmateriaal valt onder de mijlpaal van 2034.

Verwijderen

- Zorg voor een veilig beheer en verwijder dit asbestmateriaal wanneer het bij werken eenvoudig bereikbaar wordt. Controleer de toestand jaarlijks op wijzigingen.
- Hemelwater dat afspoelt van asbestcement daken of gevels kan asbestdeeltjes bevatten. Gebruik het enkel voor gesloten circuits (bv. spoelen toiletten). Reinig na het vervangen van het dak of de gevel de dakgoten en regenwaterput of -ton om asbesthoudend sediment of slib te verwijderen

- Eenvoudige handelingen: enkel door erkend asbestverwijderaar
Verwijderen samen met de golfplaten

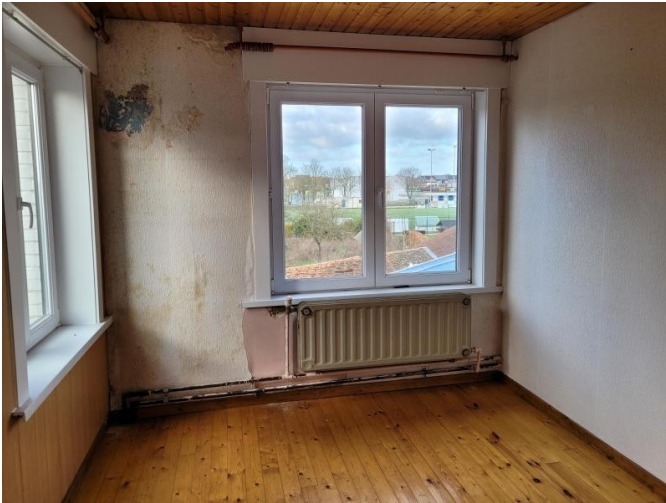
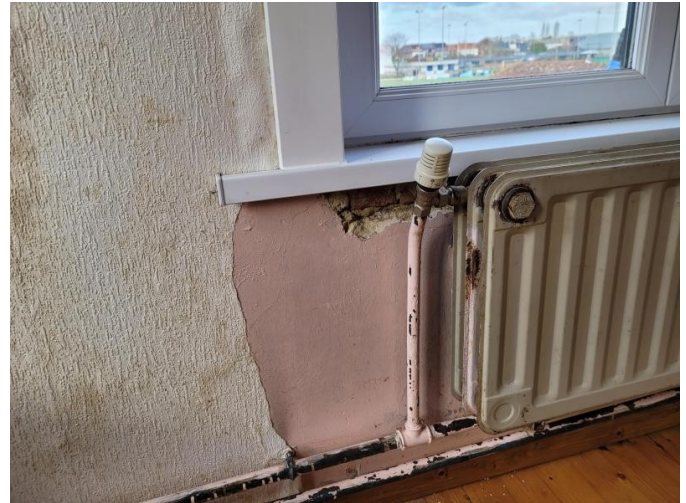
Fiche 3: Pleister muren

Geen asbest

#	Type	Referentie	Resultaat
3.1	Mengmonster	1	Geen asbest

Beschrijving	Pleister muren
Omgeving	Binnen
Primaire drager	Binnenwand

Bindmiddel van materiaal	Gips - kalk
Gebondenheid op basis van bindmiddel	Niet-hechtgebonden
Hoeveelheid (oppervlakte - dikte - aantal)	• 230,00 m ² - 1,00 cm - 1 stuk
Totaal volume	2,30 m ³
Identificatiemethode	Vaststelling met monstername
Destructieve handeling voor identificatie	Nee

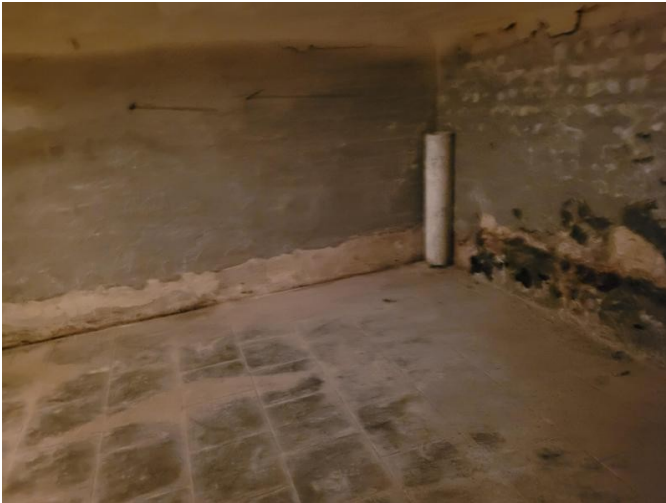
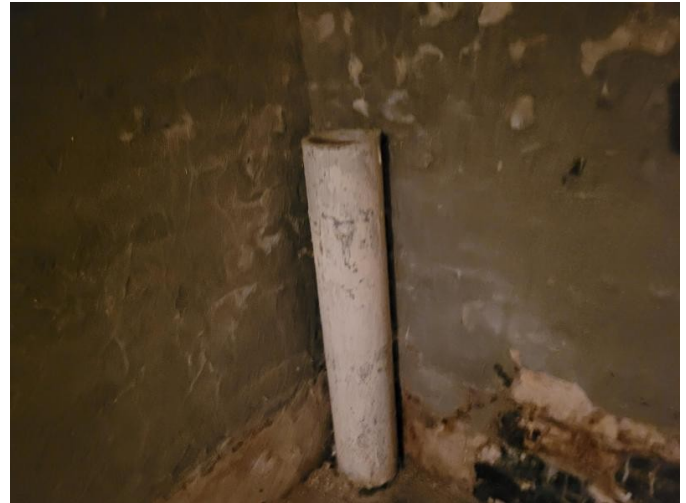
Fiche 4: Buis kelder

Geen asbest

#	Type	Referentie	Resultaat
4.1	Puntmonster	2	Geen asbest

Beschrijving	Buis kelder
Omgeving	Binnen
Primaire drager	Infrastructuur hemelwater (opvang en afvoer)
Bindmiddel van materiaal	Cement

Gebondenheid op basis van bindmiddel	Hecht
Hoeveelheid (lengte - omtrek - dikte - aantal)	<ul style="list-style-type: none">• 3,00 m - 25,00 cm - 2,00 cm - 1 stuk
Totaal volume	0,015 m ³
Identificatiemethode	Vaststelling met monstername
Destructieve handeling voor identificatie	Nee
