Asbestinventarisatetest

Hoogstraat 47/2, 9450 Haaltert

Attestnummer : **20240813-000084.000**

Uitgegeven op : **13.08.2024**

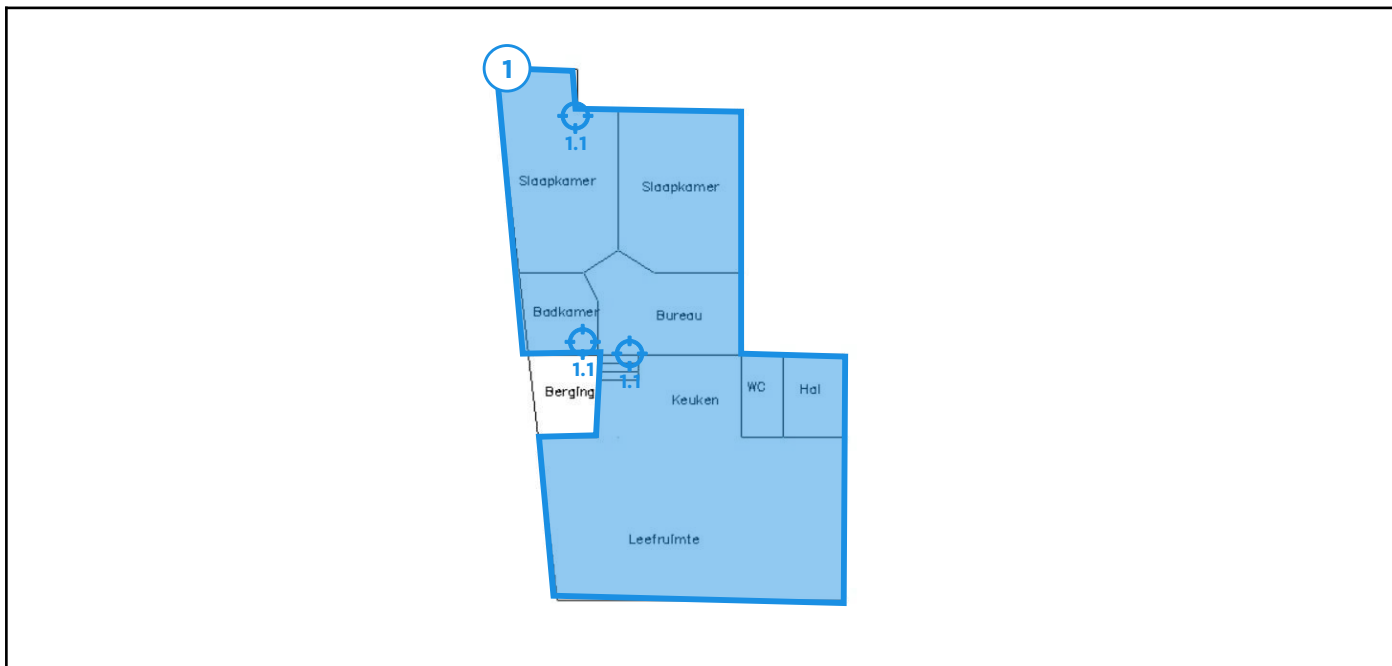
Plan 1.2: Plan Appartement

Beschrijving	Type	Actie
1. Pleister plafond	Geen asbest	-
1.1 Code: 2	Mengmonster	-

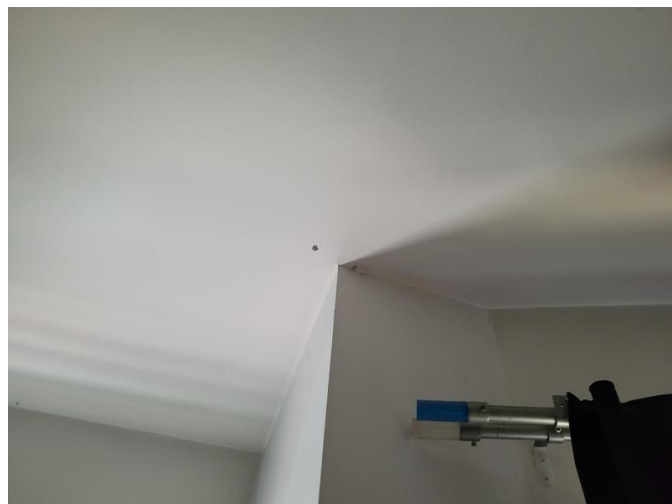
Geen asbest

#	Type	Referentie	Resultaat
1.1	Mengmonster	2	Geen asbest

Beschrijving	Pleister plafond
Omgeving	Binnen
Primaire drager	Plafond
Bindmiddel van materiaal	Gips - kalk
Gebondenheid op basis van bindmiddel	Niet-hechtgebonden
Hoeveelheid (oppervlakte - dikte - aantal)	• 80,00 m ² - 0,50 cm - 1 stuk
Totaal volume	0,40 m ³
Identificatiemethode	Vaststelling met monstername
Destructieve handeling voor identificatie	Nee
Opmerking	Plafond berging is niet gepleisterd.

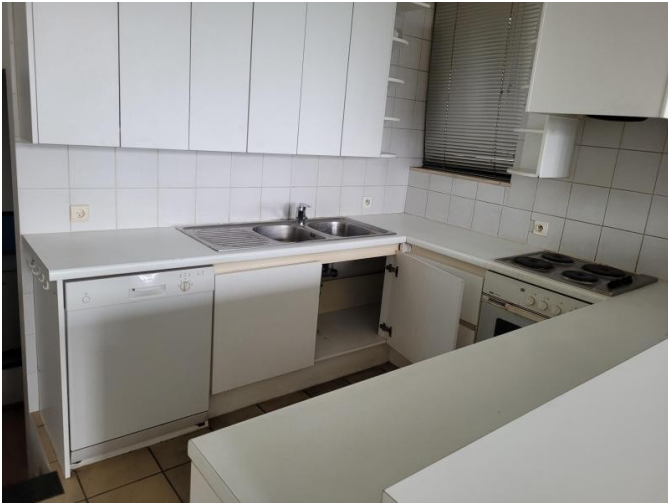
Fiche 2: Roofing onder lavabo keuken

Geen asbest

#	Type	Referentie	Resultaat
2.1	Puntmonster	3	Geen asbest

Beschrijving	Roofing onder lavabo keuken
Omgeving	Binnen
Primaire drager	Sanitaire infrastructuur en uitrusting (toe- en afvoer)
Bindmiddel van materiaal	Bitumen (roofing, teer, asfalt)
Gebondenheid op basis van bindmiddel	Hecht
Hoeveelheid (oppervlakte - aantal)	• 0,04 m ² - 1 stuk
Totale oppervlakte	0,04 m ²
Identificatiemethode	Vaststelling met monstername
Destructieve handeling voor identificatie	Nee
Opmerking	Stuk roofing onderkant lavabo keuken.

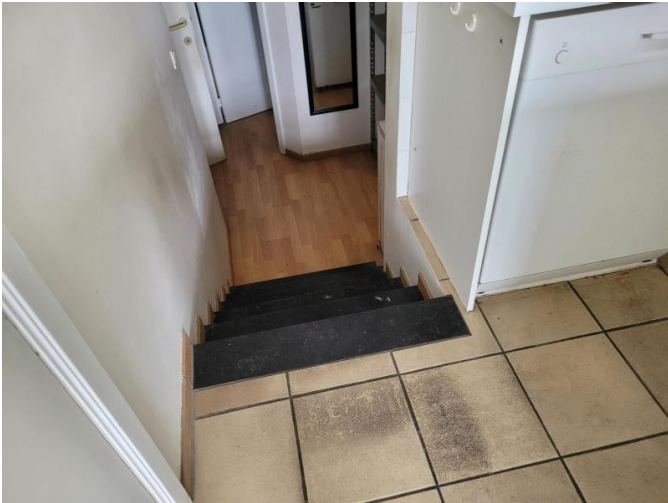
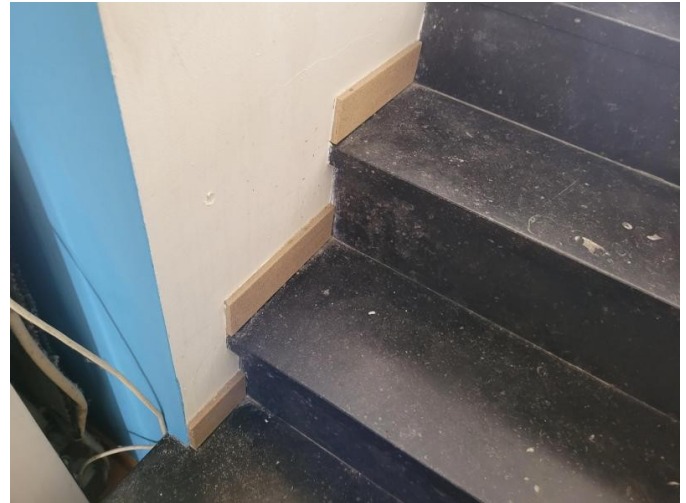
Fiche 3: Pleister muren

Geen asbest

#	Type	Referentie	Resultaat
3.1	Mengmonster	1	Geen asbest

Beschrijving	Pleister muren
Omgeving	Binnen
Primaire drager	Binnenwand
Bindmiddel van materiaal	Gips - kalk
Gebondenheid op basis van bindmiddel	Niet-hechtgebonden
Hoeveelheid (oppervlakte - dikte - aantal)	• 190,00 m ² - 0,50 cm - 1 stuk
Totaal volume	0,95 m ³
Identificatiemethode	Vaststelling met monsternamen
Destructieve handeling voor identificatie	Nee
Opmerking	Muren berging zijn niet gepleister. Muren badkamer zijn betegeld.
