Asbestinventarisatetest

Oude-Bruglaan 40, 9160 Lokeren

Attestnummer : 20240326-000533.000

Uitgegeven op : 26.03.2024

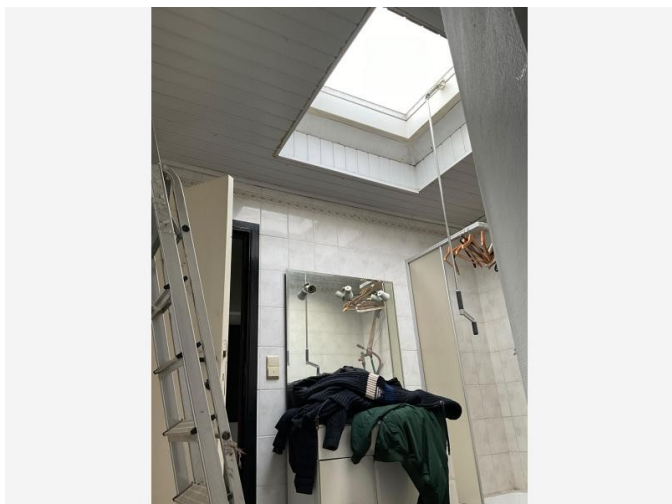
Situeringfoto

Permanente beperking

Reden: Het onderzoek kan niet uitgevoerd worden binnen de bepalingen van de Welzijnswet

Uitleg van de asbestdeskundige: Het onderdak kon niet op een veilige manier geïnspecteerd worden

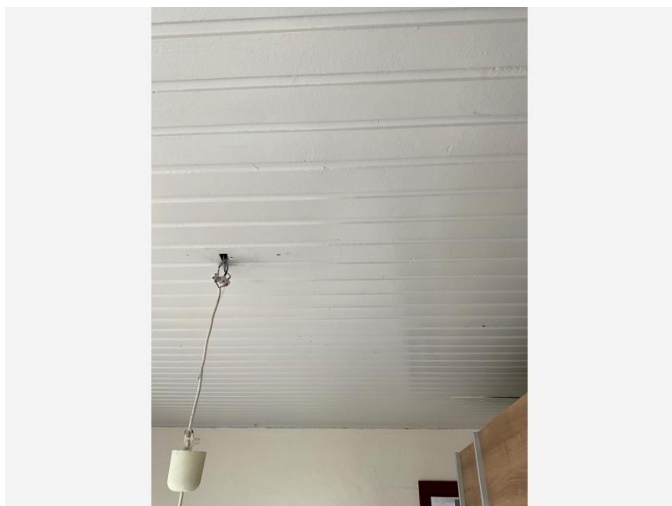
Vrije foto

De plafonds zijn verlaagd met hout/gipsplaat/pvc en dus niet asbestverdacht.

Het is echter mogelijk dat hierachter wel nog pleisterwerk of een andere asbestverdachte toepassing aanwezig is, dit kon niet getest worden in een niet-destructief onderzoek.

Identificatiemethode	Vaststelling & expertise (niet-asbestverdacht)
Primaire drager	Plafond

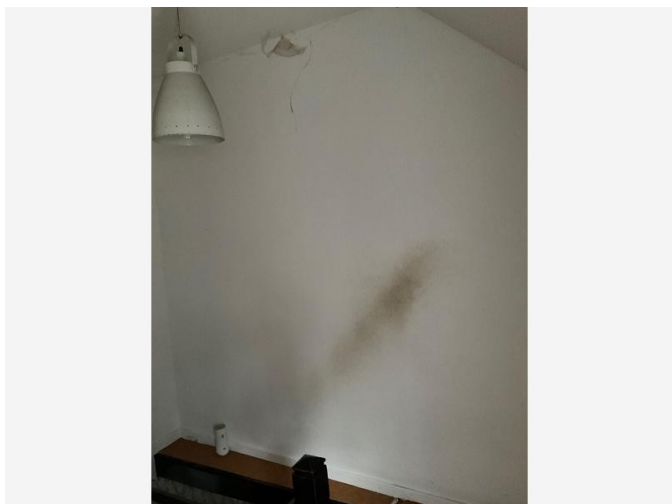
Vrije foto

Er zijn valse wanden aanwezig uit hout/gipsplaat/pvc en dus niet asbestverdacht.

Het is echter mogelijk dat hierachter wel nog pleisterwerk of een andere asbestverdachte toepassing aanwezig is, dit kon niet getest worden in een niet-destructief onderzoek.

Identificatiemethode	Vaststelling & expertise (niet-asbestverdacht)
Primaire drager	Binnenwand

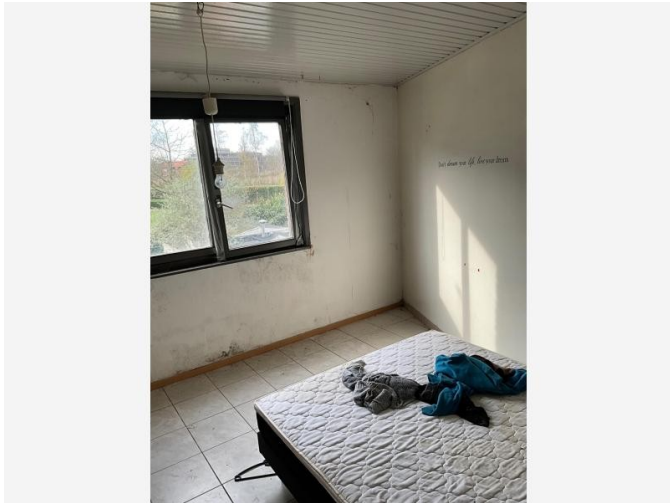
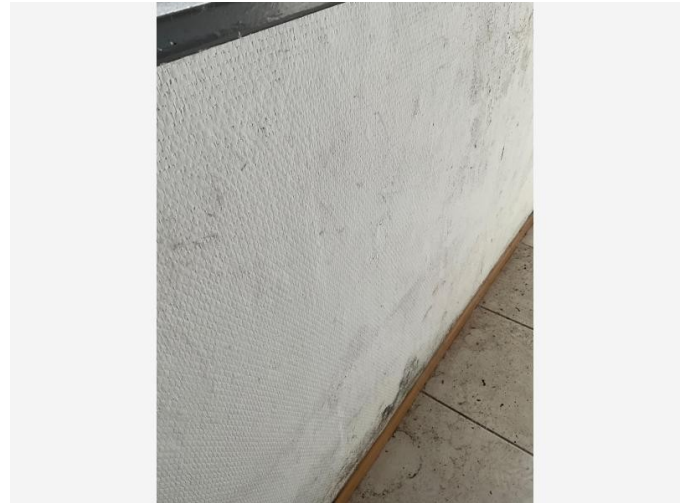
Overzichtsfoto

Geen asbest

#	Type	Referentie	Resultaat
4.1	Mengmonster	0.1	Geen asbest

Beschrijving	Pleisterwerk binnenmuren
Omgeving	Binnen
Primaire drager	Binnenwand

Bindmiddel van materiaal	Gips - kalk
Gebondenheid op basis van bindmiddel	Niet-hechtgebonden
Hoeveelheid (oppervlakte - dikte - aantal)	• 60,00 m ² - 1,00 cm - 1 stuk
Totaal volume	0,60 m ³
Identificatiemethode	Vaststelling met monstername
Destructieve handeling voor identificatie	Nee

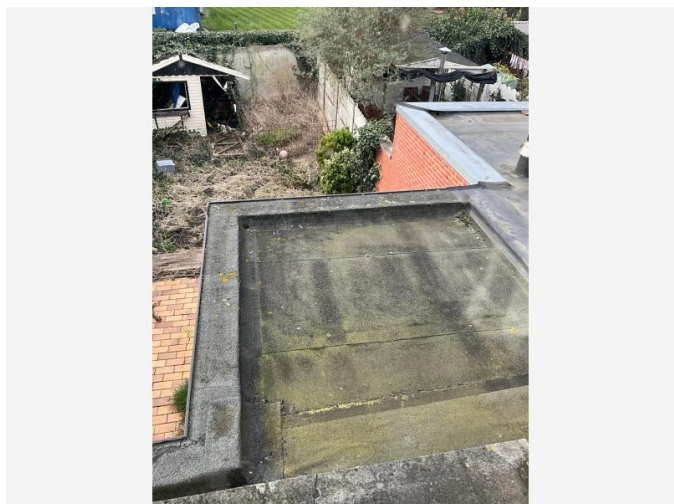
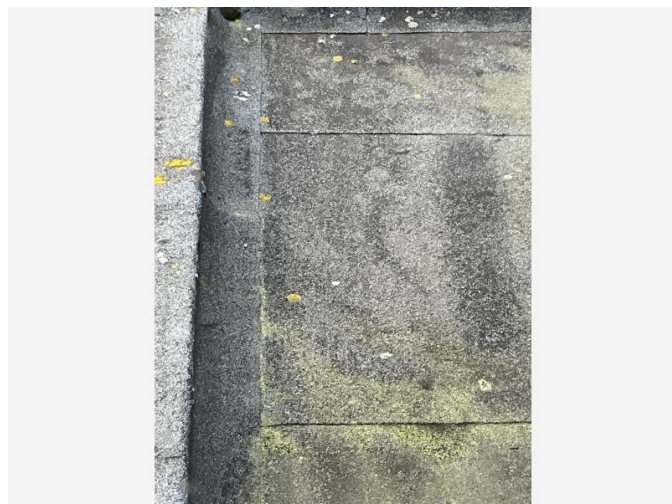
Overzichtsfoto

Geen asbest

#	Type	Referentie	Resultaat
5.1	Puntmonster	D0.1	Geen asbest

Beschrijving	roofing
Omgeving	Buiten
Primaire drager	Plat dak

Bindmiddel van materiaal	Bitumen (roofing, teer, asfalt)
Gebondenheid op basis van bindmiddel	Hecht
Hoeveelheid (oppervlakte - aantal)	• 30,00 m ² - 1 stuk
Totale oppervlakte	30,00 m ²
Identificatiemethode	Vaststelling met monstername
Destructieve handeling voor identificatie	Nee
