Asbestinventarisatetest

Brielstraat 3/4, 9290 Berlare

Attestnummer : 20250719-000069.000

Zone 1: Appartement + berging

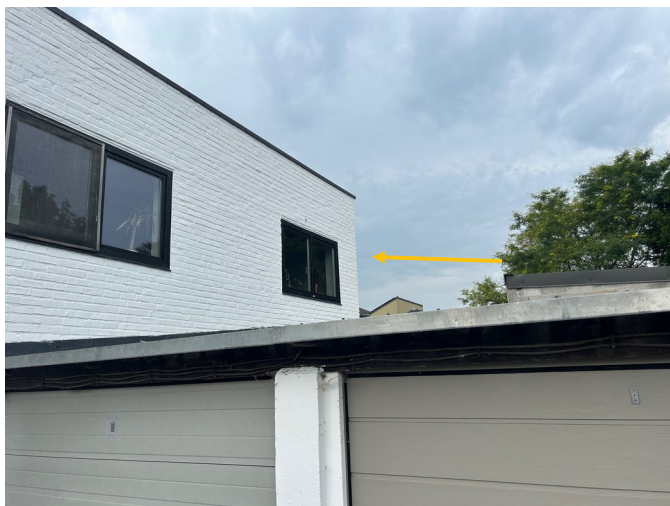
Situeringfoto

Tijdelijke beperking

Reden: Het te onderzoeken materiaal situeert zich hoger dan 3,50 m te rekenen vanaf een veilige ondergrond

Uitleg van de asbestdeskundige: De buitengevel achteraan is niet geïnspecteerd (grenst aan buur)

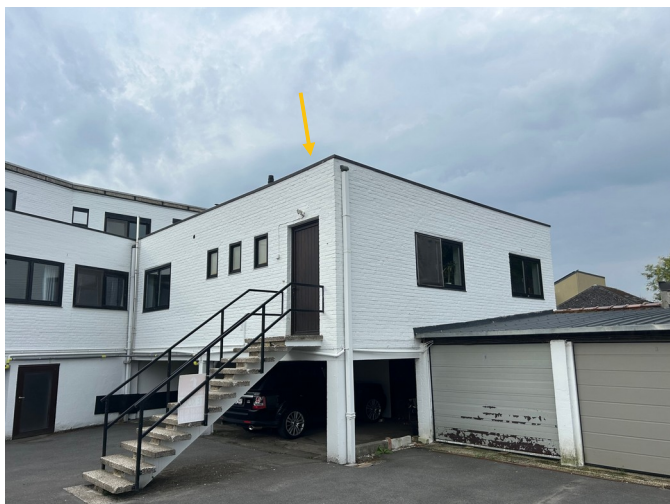
Situeringfoto

Tijdelijke beperking

Reden: Het te onderzoeken materiaal situeert zich hoger dan 3,50 m te rekenen vanaf een veilige ondergrond

Uitleg van de asbestdeskundige: Plat dak bevindt zich hoger dan 3,5m vanaf veilige ondergrond.

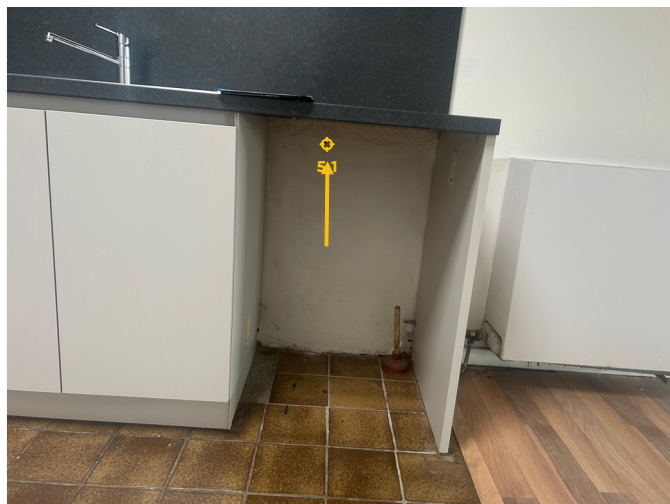
Fiche 5: Pleisterwerk

Geen asbest

#	Type	Referentie	Resultaat
5.1	Mengmonster	202507015A	Geen asbest

Beschrijving	Pleisterwerk
Omgeving	Binnen
Primaire drager	Binnenwand
Bindmiddel van materiaal	Gips - kalk
Gebondenheid op basis van bindmiddel	Niet-hechtgebonden
Hoeveelheid (oppervlakte - dikte - aantal)	• 80,00 m ² - 1,00 cm - 1 stuk
Totaal volume	0,80 m ³
Identificatiemethode	Vaststelling met monstername
Destructieve handeling voor identificatie	Nee
Opmerking	Staal genomen in keuken, ter hoogte van cv en slaapkamer. Plafond is niet bepleisterd maar afgewerkt met beplating.
