# Asbestinventarisatetest

Langestraat 136, 9240 Zele

Attestnummer : 20241031-000041.000

Uitgegeven op : 31.10.2024

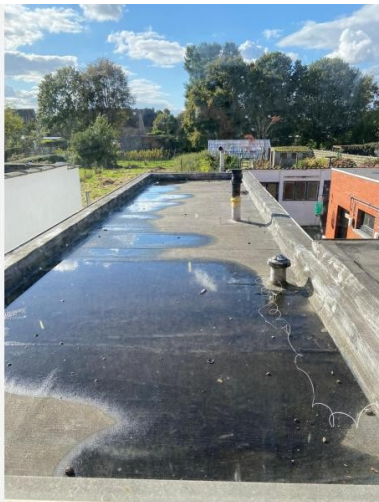
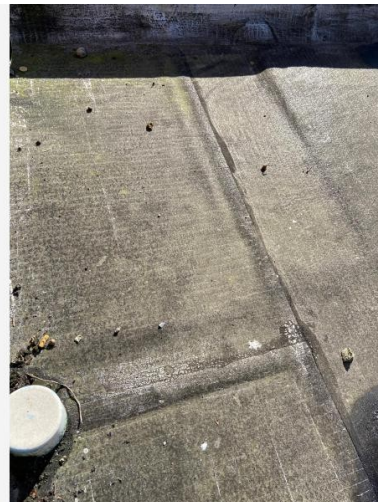
Overzichtsfoto

Detailfoto

| Eindbeoordeling materiaalrisico | Laag materiaalrisico en/of verlaagde kans op vezelvrijgave |

| Asbestsoort (vezeltype) | Crocidoliet aanwezig |
| Asbestconcentratie | Laag (< 50%) |
| Toestand van het materiaal | Licht beschadigd, licht verweerd. Intact calciumsilicaatmateriaal of categorie III 'gebondenheid' |

| Beschrijving | Plat dak - roofing |
| Asbestmateriaal | Dak- en gevelbekleding - Roofing |
| Hoeveelheid (oppervlakte - aantal) | • 42,00 m <sup>2</sup> - 1 stuk |

Het asbestmateriaal valt onder de mijlpaal van 2040.

Zorgvuldig beheren

- Zorg voor een veilig beheer. Vermijd het beschadigen van het asbestmateriaal. Controleer de toestand jaarlijks op wijzigingen.
- Hemelwater dat afspoelt van asbestcement daken of gevels kan asbestdeeltjes bevatten. Gebruik het enkel voor gesloten circuits (bv. spoelen toiletten). Reinig na het vervangen van het dak of de gevel de dakgoten en regenwaterput of -ton om asbesthoudend sediment of slib te verwijderen

- Eenvoudige handelingen: enkel door erkend asbestverwijderaar  
Neem contact met een erkende asbestverwijderaar om de methodiek te bespreken en te begroten. Zie ook huidige wetgeving en site OVAM.
