Asbestinventarisatetest

Gentstraat 139, 9700 Oudenaarde

Attestnummer : **20240604-000258.000**

Asbestveilig

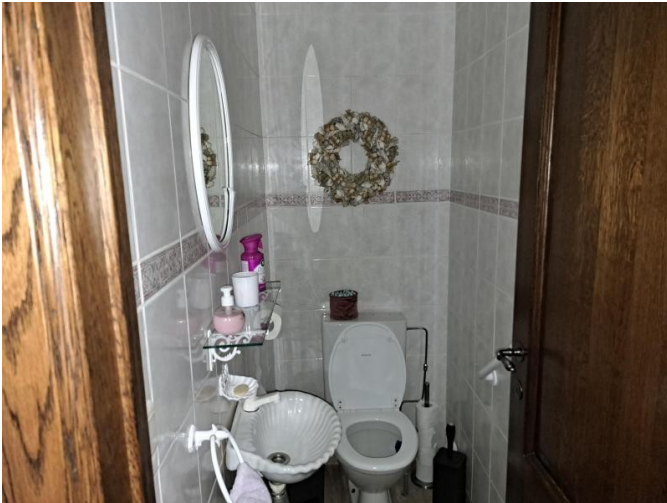
Vrije foto

De gebruikte tegellijm van faiencetegels kan asbest bevatten, het betreft een niet-destructief onderzoek, daardoor kon deze niet visueel vastgesteld of bemonsterd worden.

Identificatiemethode	Redelijk vermoeden
Primaire drager	Binnenwand
(Asbest)materiaal	In-situ afwerkingslagen - Lijm laag
Bindmiddel	Lijm
Gebondenheid bindmiddel	Hecht

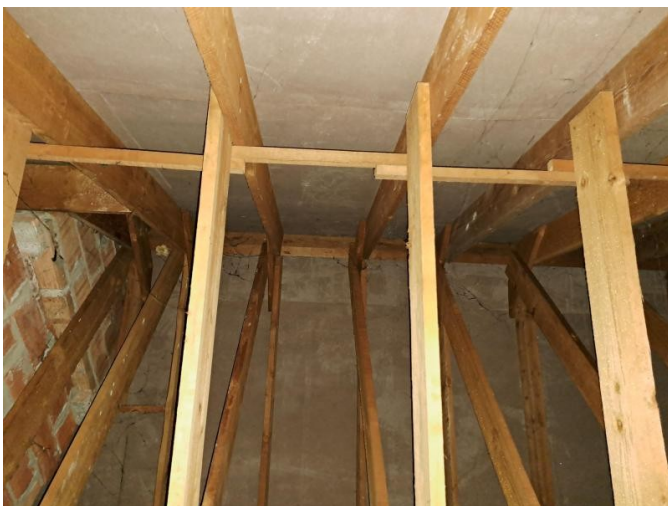
Vrije foto

Identificatiemethode	Bewijsdocument
Primaire drager	Schuin dak

Via de offerte/factuur van de dakwerken kan de eigenaar aantonen dat er asbestvrije menuiserieplaten zijn gebruikt.

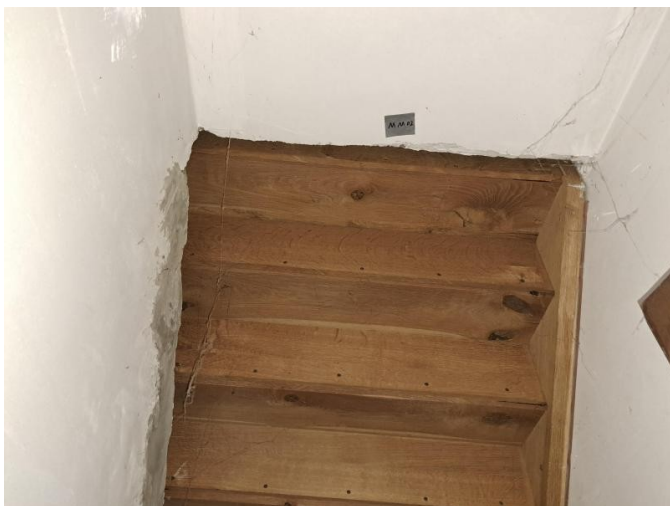
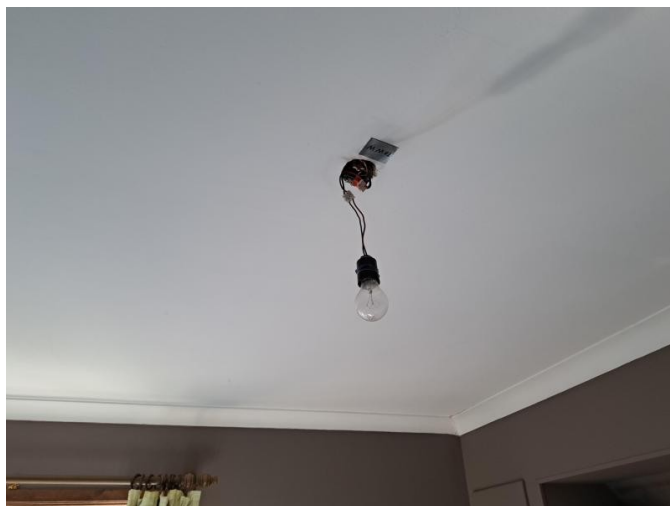
Fiche 3: Pleister plafond

Geen asbest

#	Type	Referentie	Resultaat
3.1	Mengmonster	MM02	Geen asbest

Beschrijving	Pleister plafond
Omgeving	Binnen
Primaire drager	Plafond

Bindmiddel van materiaal	Gips - kalk
Gebondenheid op basis van bindmiddel	Niet-hechtgebonden
Hoeveelheid (oppervlakte - dikte - aantal)	<ul style="list-style-type: none"> • 100,00 m² - 1,00 cm - 1 stuk
Totaal volume	1,00 m ³
Identificatiemethode	Vaststelling met monstername
Destructieve handeling voor identificatie	Nee
Opmerking	Aangezien er geen asbest werd aangetroffen in deze toepassing betreft het een ruwe schatting van de hoeveelheid.

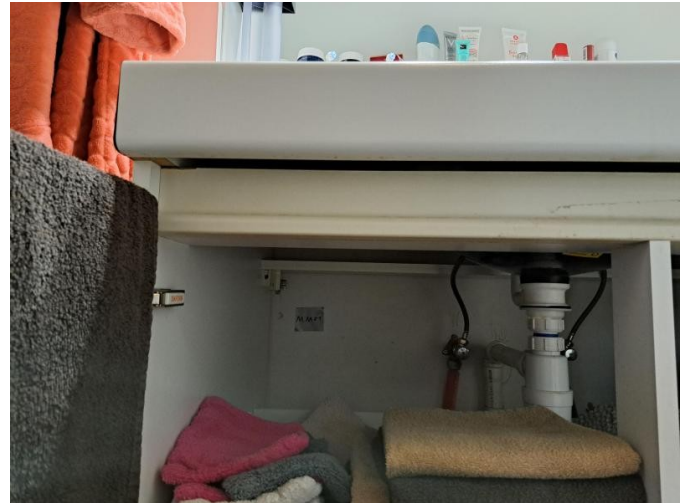
Fiche 4: Pleister muren

Geen asbest

#	Type	Referentie	Resultaat
4.1	Mengmonster	MM01	Geen asbest

Beschrijving	Pleister muren
Omgeving	Binnen
Primaire drager	Binnenwand
Bindmiddel van materiaal	Gips - kalk

Gebondenheid op basis van bindmiddel	Niet-hechtgebonden
Hoeveelheid (oppervlakte - dikte - aantal)	• 400,00 m ² - 1,00 cm - 1 stuk
Totaal volume	4,00 m ³
Identificatiemethode	Vaststelling met monstername
Destructieve handeling voor identificatie	Nee
Opmerking	Aangezien er geen asbest werd aangetroffen in deze toepassing betreft het een ruwe schatting van de hoeveelheid.
