Controle verslag van elektrische installaties op laagspanning en op zeer lage spanning

REF. 151/2024/69924/01:3

DATUM VAN CONTROLE 24/06/2024 (9:37 - 10:45) AGENT Soufian Rozaine
ADRES VAN CONTROLE Clos Victor Gilsoul 3 - 1200 Woluwe-Saint-Lambert TYPE CONTROLE Controlebezoek verkoop oude installatie (8.4.2)

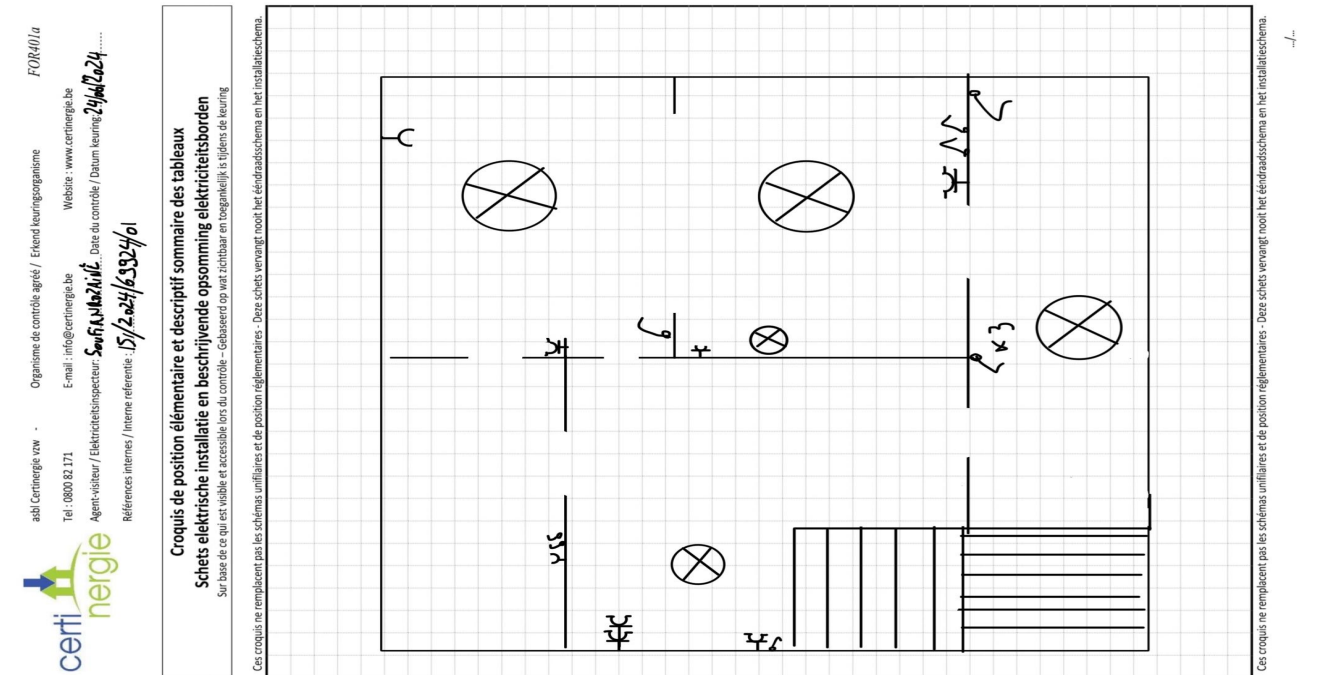
Elementaire situatieschets en samenvattende beschrijving van de borden

op basis van wat zichtbaar en toegankelijk is tijdens de inspectie.
Opmerking: Deze schetsen vervangen de ééndraadsschema's niet alsook niet het situatieschema

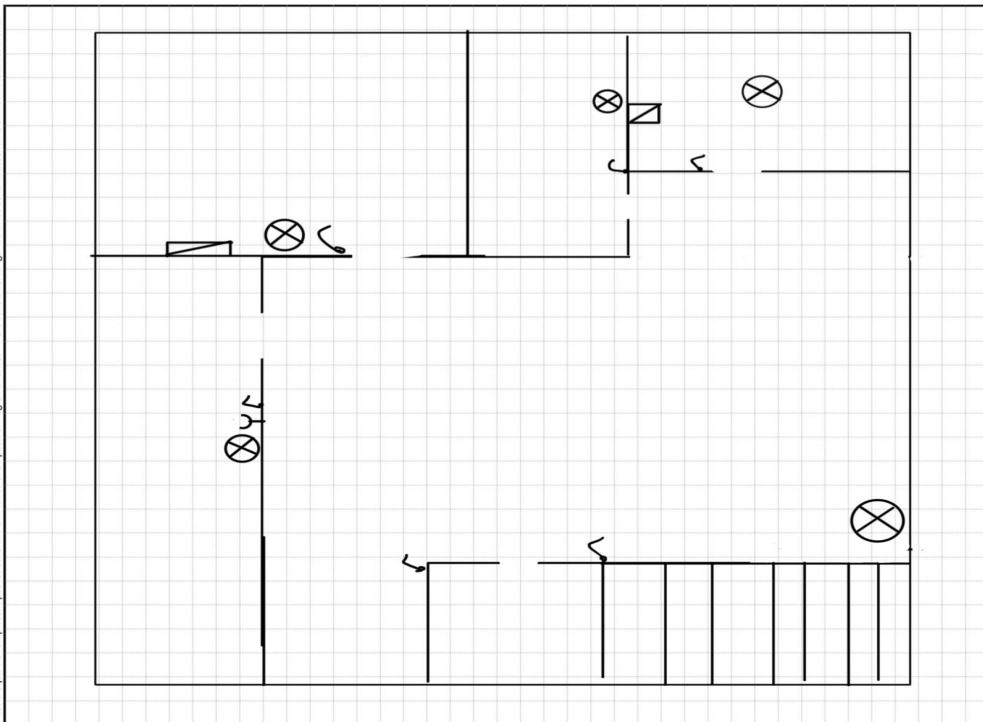
Croquis de position élémentaire et descriptif sommaire des tableaux
Schets elektrische installatie en beschrijvende opsomming elektriciteitsborden

Sur base de ce qui est visible et accessible lors du contrôle - Gebaseerd op wat zichtbaar en toegankelijk is tijdens de keuring
