Rapport de contrôle d'installations électriques à basse et à très basse tension

RÉF. 151/2024/68819/01:1

DATE DU CONTRÔLE 26/06/2024 (14:30 - 15:35) AGENT VISITEUR Soufian Rozaine
ADRESSE DU CONTRÔLE avenue winston churchill 242 (étage 5ème) - 1180 ucclle TYPE DE CONTRÔLE Visite de contrôle vente ancienne installation (8.4.2)

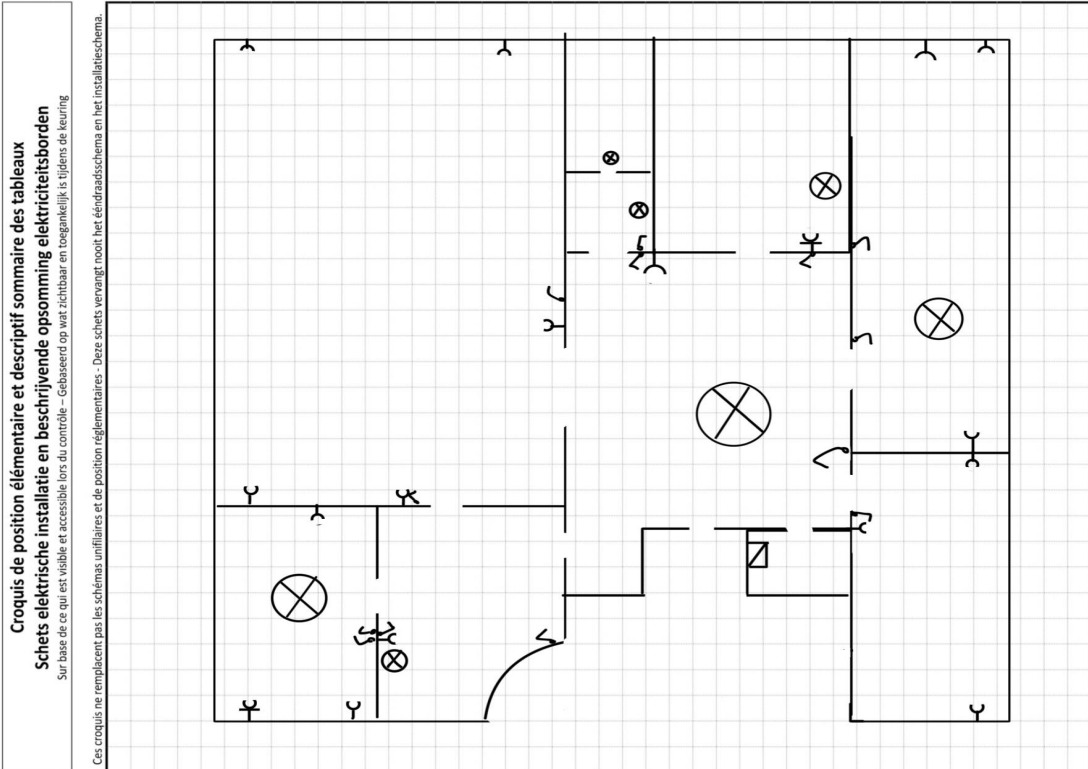
Croquis de position élémentaire et descriptif sommaire des tableaux

sur base de ce qui est visible et accessible lors du contrôle
