Rapport de contrôle d'installations électriques à basse et à très basse tension

RÉF. 87/2024/73740/01:2

DATE DU CONTRÔLE 31/07/2024 (9:05 - 10:12) AGENT VISITEUR Quentin Delhaye
ADRESSE DU CONTRÔLE Rue Joseph Van Camp 33 (étage Cave / rez) - 1030 Schaerbeek
TYPE DE CONTRÔLE Visite de contrôle vente ancienne installation (8.4.2.)

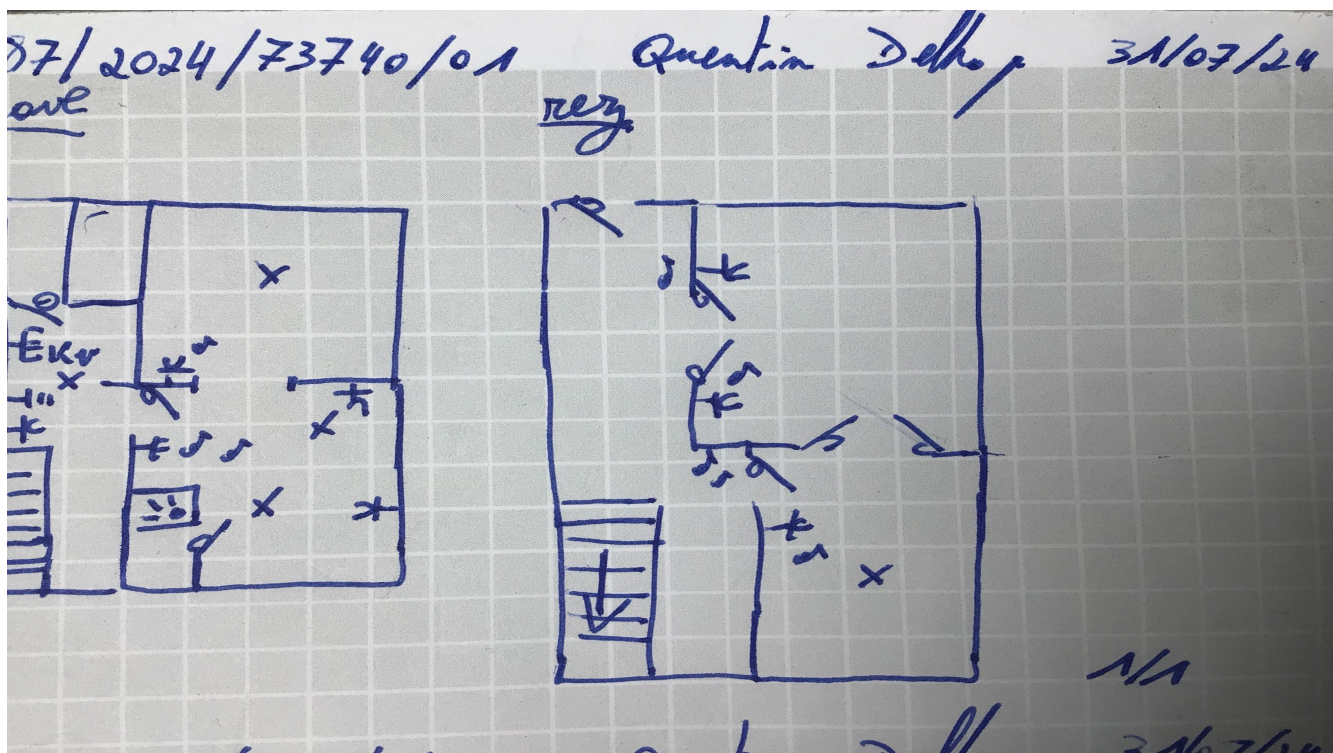
Croquis de position élémentaire et descriptif sommaire des tableaux

sur base de ce qui est visible et accessible lors du contrôle
 Note : ces croquis ne remplacent pas les schémas unifilaires et de position réglementaires
