**Verslag huishoudelijke elektrische installatie op laagspanning en zeer lage spanning****Algemeen:**

Referentie: 007-20260421-06	Datum controle: 21/04/2026
Keurder: 007

Eigenaar:	Multani kamaljeet kaur	EAN-code:	Onbekend
Adres installatie:	Ringboomstraat 2, 3770 - Millen	Nummer teller(s):	Onbekend
		Distributienetbeheerder installatie:	Fluvius
Datum uitvoering installatie:	<input checked="" type="checkbox"/> Vóór 01/10/1981 <input type="checkbox"/> Tussen 01/10/1981 en 01/06/2020 <input type="checkbox"/> Vanaf 01/06/2020		
Type:	<input checked="" type="checkbox"/> Wooneenheid <input type="checkbox"/> Niet-huishoudelijk <input type="checkbox"/> PV <input type="checkbox"/> Batterij <input type="checkbox"/> Laadpaal

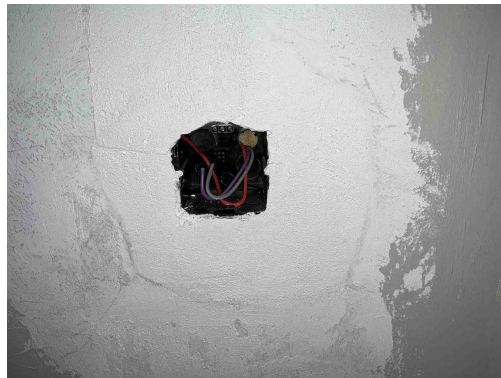
Inbreuk(en):

C21 - Het gebruik van geleiders van het type VOB, zonder bijkomende afscherming is niet toegestaan (Boek 1: 5.2.9.6).
Opmerking: Oa heel de woning

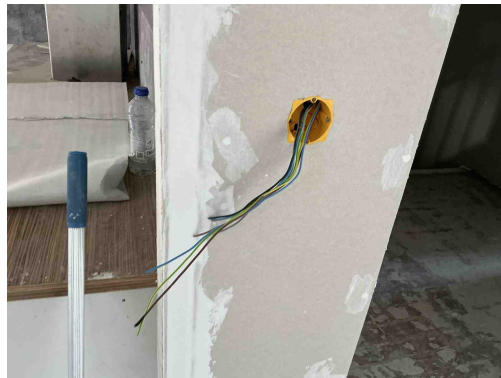
Inbreuk(en):

C21 - Het gebruik van geleiders van het type VOB, zonder bijkomende afscherming is niet toegestaan (Boek 1: 5.2.9.6).
Opmerking: Oa heel de woning

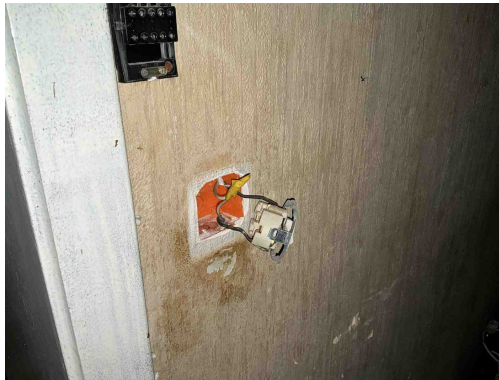
Inbreuk(en):

C21 - Het gebruik van geleiders van het type VOB, zonder bijkomende afscherming is niet toegestaan (Boek 1: 5.2.9.6).
Opmerking: Oa heel de woning

T10 - Bepaalde contactdozen en/of schakelaars zijn niet degelijk bevestigd (Boek 1: 1.4.1.3).
Opmerking: Oa ruimte naast

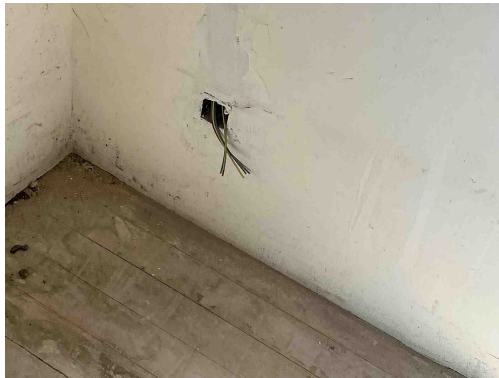
Inbreuk(en):

C21 - Het gebruik van geleiders van het type VOB, zonder bijkomende afscherming is niet toegestaan (Boek 1: 5.2.9.6).
Opmerking: Oa heel de woning

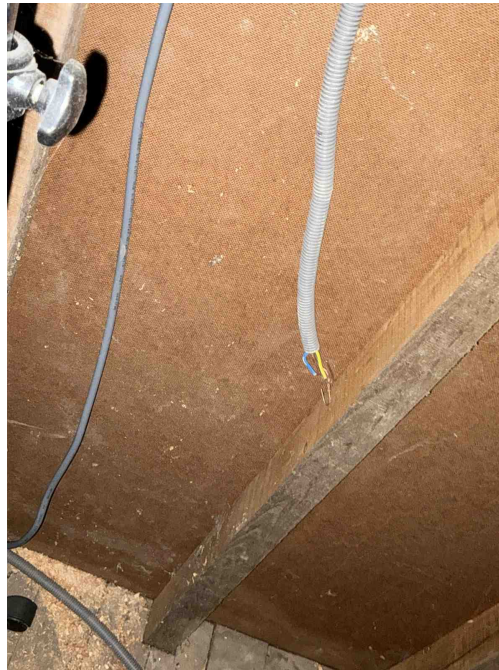
Inbreuk(en):

C21 - Het gebruik van geleiders van het type VOB, zonder bijkomende afscherming is niet toegestaan (Boek 1: 5.2.9.6).
Opmerking: Oa heel de woning

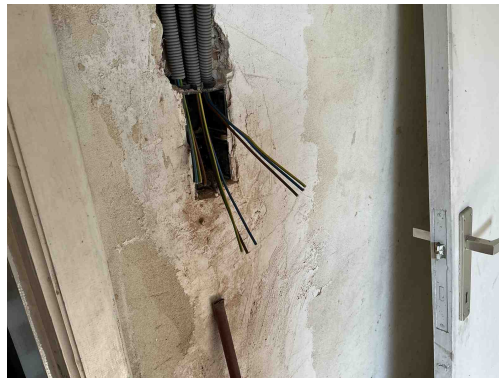
Inbreuk(en):

C21 - Het gebruik van geleiders van het type VOB, zonder bijkomende afscherming is niet toegestaan (Boek 1: 5.2.9.6).
Opmerking: Oa heel de woning

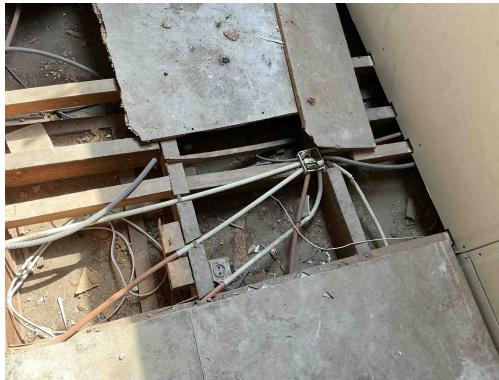
Inbreuk(en):

C21 - Het gebruik van geleiders van het type VOB, zonder bijkomende afscherming is niet toegestaan (Boek 1: 5.2.9.6).
Opmerking: Oa heel de woning

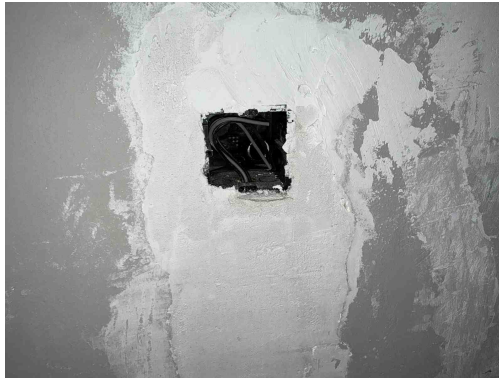
Inbreuk(en):

C21 - Het gebruik van geleiders van het type VOB, zonder bijkomende afscherming is niet toegestaan (Boek 1: 5.2.9.6).
Opmerking: Oa heel de woning

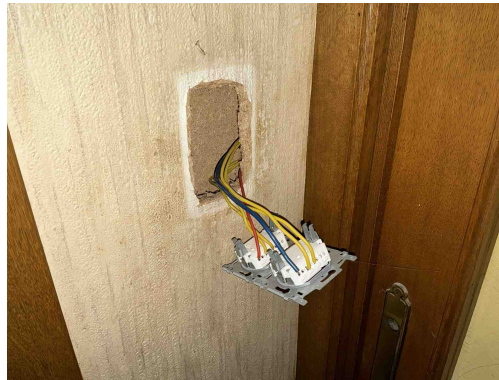
Inbreuk(en):

C21 - Het gebruik van geleiders van het type VOB, zonder bijkomende afscherming is niet toegestaan (Boek 1: 5.2.9.6).
Opmerking: Oa heel de woning

T10 - Bepaalde contactdozen en/of schakelaars zijn niet degelijk bevestigd (Boek 1: 1.4.1.3).
Opmerking: Oa ruimte naast

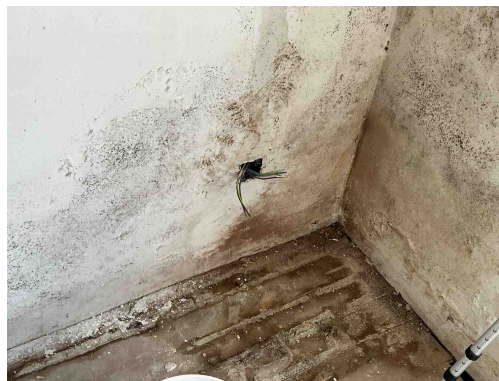
Inbreuk(en):

C21 - Het gebruik van geleiders van het type VOB, zonder bijkomende afscherming is niet toegestaan (Boek 1: 5.2.9.6).
Opmerking: Oa heel de woning

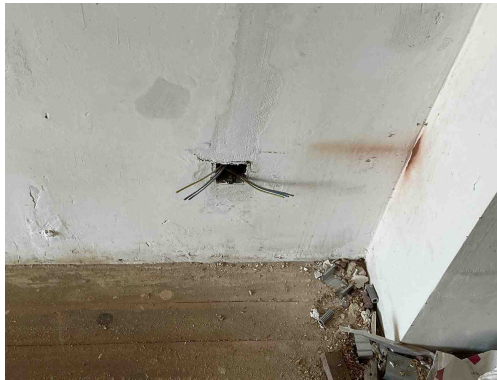
Inbreuk(en):

C21 - Het gebruik van geleiders van het type VOB, zonder bijkomende afscherming is niet toegestaan (Boek 1: 5.2.9.6).
Opmerking: Oa heel de woning

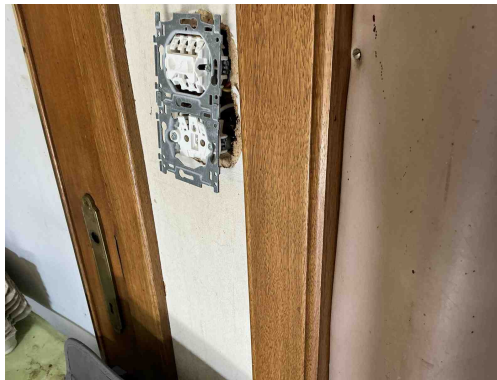
Inbreuk(en):

T10 - Bepaalde contactdozen en/of schakelaars zijn niet degelijk bevestigd (Boek 1: 1.4.1.3).
Opmerking: Oa ruimte naast
