**Verslag huishoudelijke elektrische installatie op laagspanning en zeer lage spanning****Algemeen:**

| Referentie: <b>005-20260409-01</b> | Datum controle: <b>09/04/2026</b> |

| Adres installatie: <b>Paalsteenstraat 104, 3500 - Hasselt</b> | Nummer teller(s): <b>1SAG3200263379</b> |

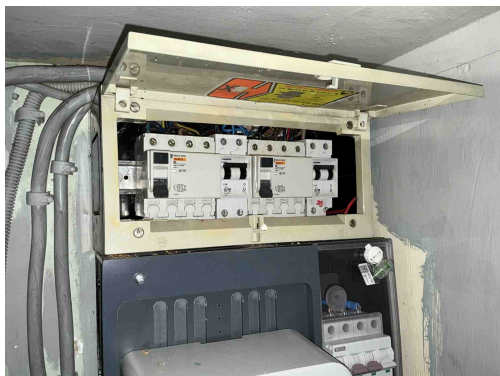
**B06** - Het elektrisch verdeelbord heeft niet de minimale beschermingsgraad IPXX-B in een gewone ruimte (Boek 1: 4.2.2.3).

*Opmerking: Bord 1*

**T02** - Gevaar voor rechtstreekse aanraking: genaakbare delen onder spanning (Boek 1: 4.2.2).

*Opmerking: Bord 1, garagepoort contactdoos*

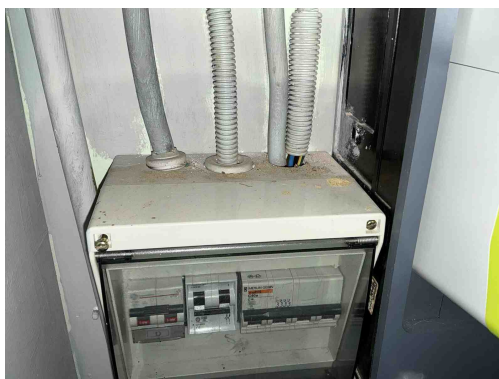
**C21** - Het gebruik van geleiders van het type VOB, zonder bijkomende afscherming is niet toegestaan (Boek 1: 5.2.9.6).

*Opmerking: Bord 2, badkamer verlichting, contactdoos berging, garagepoort contactdoos, buiten leidingen*

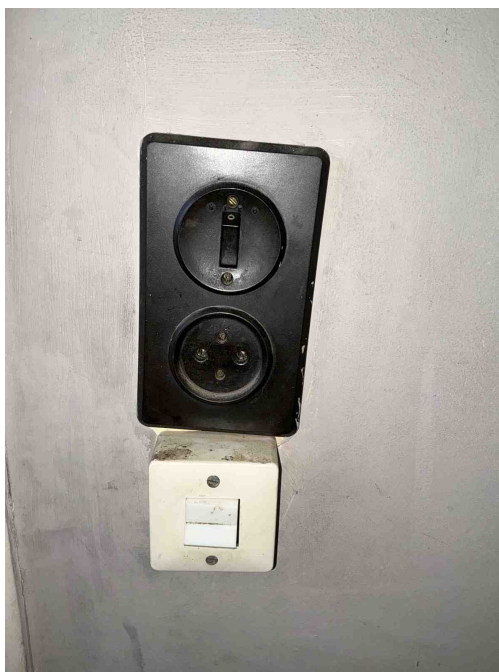
**T11** - De contactdozen waarvan de toegekende stroomsterkte maximaal 16A en de toegekende spanning maximaal 250V bedraagt en niet bedoeld zijn voor de voeding van een of meerdere verbruikstoestellen voor een specifiek doel en niet geplaatst zijn in of op schakel- en verdeelborden, beschikken niet of IPXX-D (incl. gemeenschappelijke delen residentieel geheel) (Boek 1: 4.2.2.3/5.3.5.2).

*Opmerking: Slpk 1, badkamer, slpk 2, slpk 3, berging*
