Asbestinventarisatetest

Leemweg 96, 9980 Sint-Laureins

Attestnummer : 20240421-000168.000

Uitgegeven op : 21.04.2024

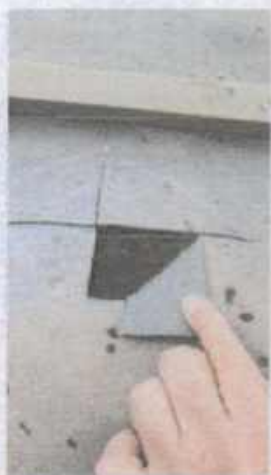
Fiche 1: Onderdak niet asbesteverdacht

Onderdak niet asbesteverdacht - type membraan

Identificatiemethode	Vaststelling & expertise (niet-asbesteverdacht)
----------------------	---

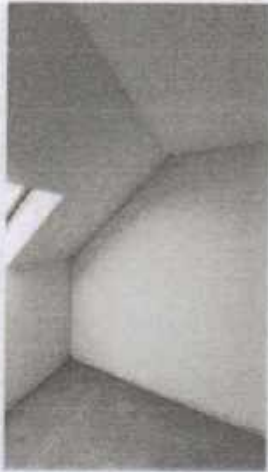
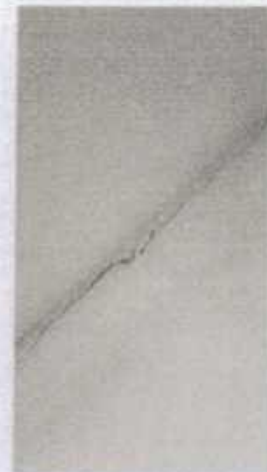
Fiche 2: Pleisterwerk muren

Geen asbest

#	Type	Referentie	Resultaat
2.1	Mengmonster	MM01	Geen asbest

Beschrijving	Pleisterwerk muren
Omgeving	Binnen
Primaire drager	Binnenwand

Bindmiddel van materiaal	Gips - kalk
Gebondenheid op basis van bindmiddel	Niet-hechtgebonden
Hoeveelheid (oppervlakte - dikte - aantal)	• 400,00 m ² - 0,50 cm - 1 stuk
Totaal volume	2,00 m ³
Identificatiemethode	Vaststelling met monstername
Destructieve handeling voor identificatie	Nee

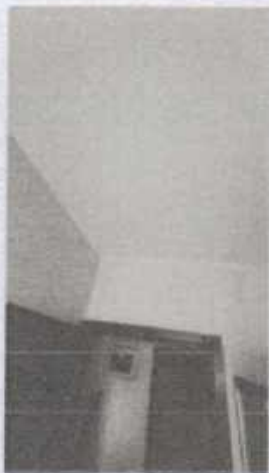
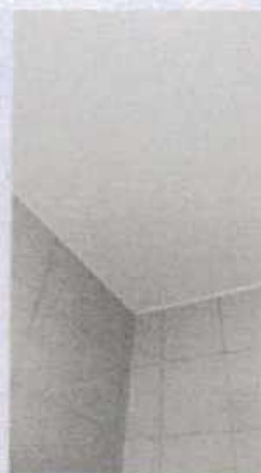
Fiche 3: Pleisterwerk plafond

Geen asbest

#	Type	Referentie	Resultaat
3.1	Mengmonster	MMO2	Geen asbest

Beschrijving	Pleisterwerk plafond
Omgeving	Binnen
Primaire drager	Plafond

Bindmiddel van materiaal	Gips - kalk
Gebondenheid op basis van bindmiddel	Niet-rechtgebonden
Hoeveelheid loppervlakte - dikte - aantal	• 150,00 m ² - 0,50 cm - 1 stuk
Totaal volume	0,75 m ³
Identificatiemethode	Vaststelling met monstername
Destructieve handeling voor identificatie	Nee
