# Asbestinventarisatetest

De Bosschaertstraat 5/101-garage, 2020 Antwerpen

Attestnummer : **20231011-000424.000**

Uitgegeven op : **11.10.2023**

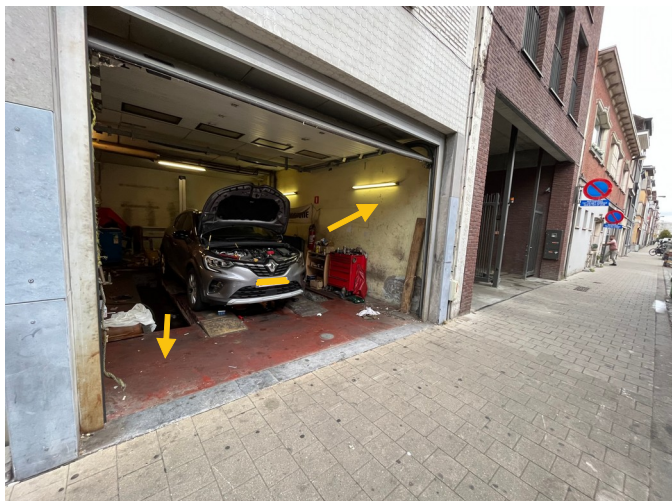
Vrije foto

garage, bevat geen asbestverdachte toepassingen.

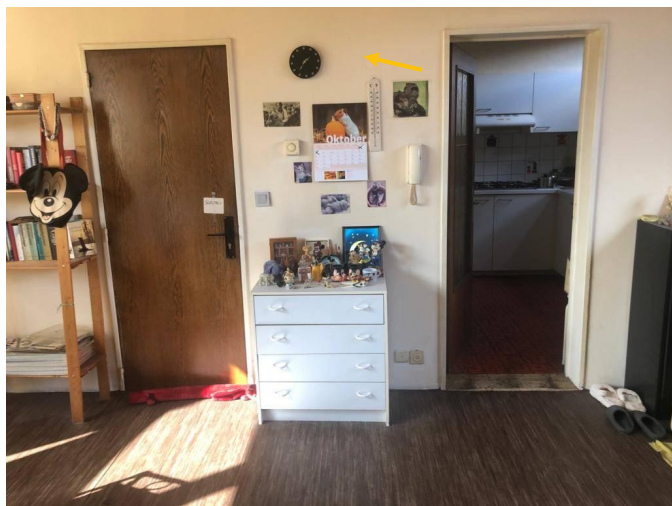
## Fiche 3: Pleister wand

Geen asbest

#	Type	Referentie	Resultaat
3.1	Mengmonster	MM01	Geen asbest

Beschrijving	Pleister wand
Omgeving	Binnen
Primaire drager	Binnenwand
Bindmiddel van materiaal	Gips - kalk

<b>Gebondenheid op basis van bindmiddel</b>	Niet-hechtgebonden
<b>Hoeveelheid (oppervlakte - dikte - aantal)</b>	• 70,00 m <sup>2</sup> - 2,00 cm - 1 stuk
<b>Totaal volume</b>	1,40 m <sup>3</sup>
<b>Identificatiemethode</b>	Vaststelling met monstername
<b>Destructieve handeling voor identificatie</b>	Nee
