Asbestinventarisatetest

Zeedijk 130/1002, 8370 Blankenberge

Attestnummer : 20231123-000347.000

Uitgegeven op : 23.11.2023

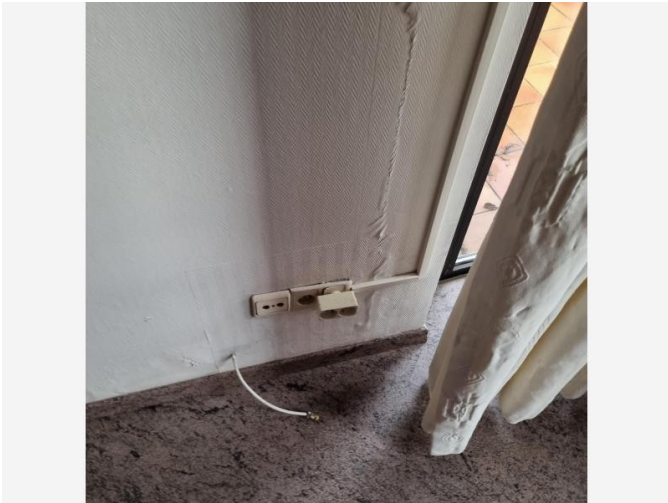
Overzichtsfoto

Geen asbest

| # | Type | Referentie | Resultaat |
|---|---|---|---|
| 1.1 | Mengmonster | MM01 | Geen asbest |

| Beschrijving | Pleisterwerk Muur |
| Bindmiddel van materiaal | Gips - kalk |

| Hoeveelheid (oppervlakte - dikte - aantal) | • 230,00 m ² - 0,48 cm - 1 stuk |
| Opmerking | het plafond bestaat uit cement afwerking |
