Keuringsverslag van een elektrische laagspanning- en zeer lage spanningsinstallatie

Datum keuring: 21/05/2024

Straatnaam	Damstraat
Huisnummer	20
Busnummer	
Postcode	1982
Gemeente	Elewijt
Land	België

Controlebezoek van een huishoudelijke installatie volgens (KB 08/09/2019) - AREI Boek 1- 6.5. en 4.2.4.3.

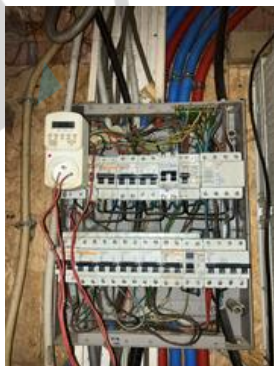
Afbeelding schakel- en verdeelbord:

Visueel nazicht (algemeen)	NOK	Directe aanraking	NOK	Indirecte aanraking	NOK
Aansluitingen	NOK	schema in bijlage door Aceg vzw	NA		
Equipotentiale verbindingen	niet van toepassing	Doorsnede geleiders	OK		
Continuïteit	NOK	Verlichting / toestellen	NOK

15.05 De deur en/of afschermplaat van het schakelbord dient (terug)geplaatst worden. Aanraking van onder spanning staande delen mogelijk. (Boek 1 Afdeling 5.1.4. en 5.3.5.1.A. en 4.2.2.3.)

15.07 Verdeelbord dient vervangen te worden, de beschermingsgraad tegen rechtstreekse aanraking is onvoldoende. (Boek 1 Onderafdeling 4.2.2.3.)

15.09 De genaakbare, naakte onder spanning staande delen zijn onvoldoende afgeschermd. (Boek 1 Afdeling 5.1.4. en 4.2.2.3.)
