Asbestinventarisatetest

Rostynedreef 13, 9880 Aalter

Attestnummer : 20260311-000062.000

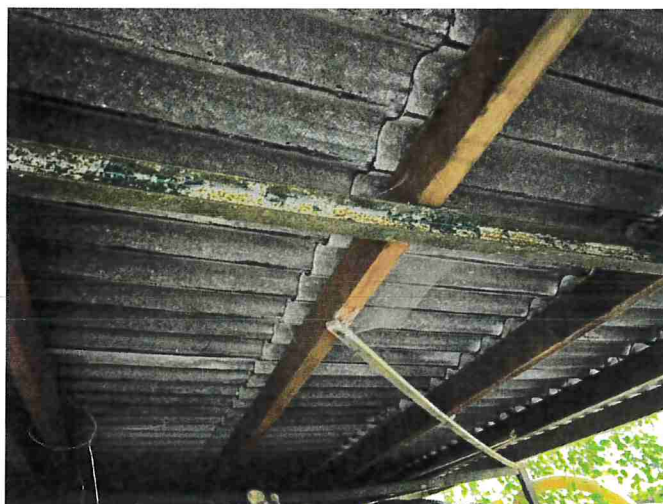
Het asbestmateriaal valt onder de mijlpaal van 2040.

Beschrijving	dak houtberging
Type afvalstof	Betreft resten (contaminatie) van verwerking of beschadiging
Type resten (contaminatie)	<ul style="list-style-type: none">• Stof, deeltjes < 4 mm, flinters, gruis (vermengd in materiaal)
Besmette materialen	<ul style="list-style-type: none">• Geen (er is geen vermenging met ander materiaal)
Bron van de resten	Bron van de resten is niet meer aanwezig
Omgeving	Buiten
Primaire drager	Schuin dak
Gebondenheid resten	Niet hecht
Hoeveelheid (gewicht - aantal)	<ul style="list-style-type: none">• 0,01 kg - 1 stuk
Totaal gewicht	0,01 kg
Eenvoudig bereikbaar	Ja
Identificatiemethode	De asbestdeskundige beoordeelt het materiaal als asbestverdacht en dus asbesthoudend, en dit zonder monstername.

Dringend verwijderen

- Vermijd het bewerken of het intensief betreden (belopen, rijden, ...) van de verontreinigde zone. Is dit niet mogelijk vraag dan advies aan een erkend bodemsaneringsdeskundige voor verdere maatregelen.

- Eenvoudige handelingen: mag via doe-het-zelf of door werknemer(s) met opleidingsattest eenvoudige handelingen
Vermijd stofvorming door het asbestmateriaal vooraf te benevelen, te bevochtigen of te fixeren.

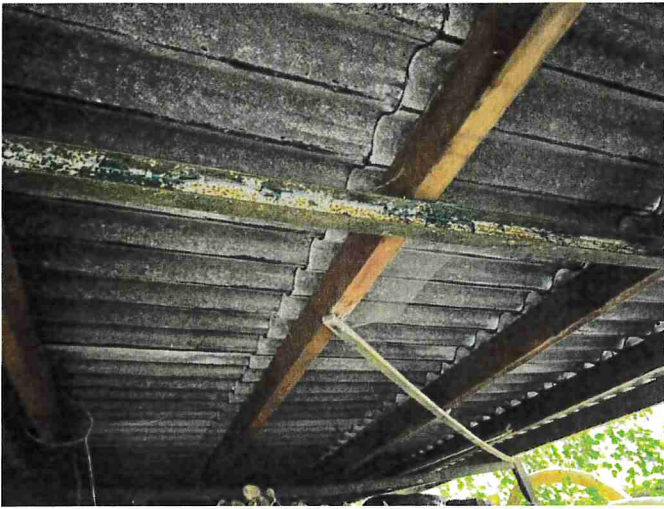
Het asbestmateriaal valt onder de mijlpaal van 2034.

Eindbeoordeling materiaalrisico	Laag materiaalrisico en/of verlaagde kans op vezelvrijgave
---------------------------------	--

Gebondenheid	Categorie 1: hechtgebonden in oorsprong
Asbestsoort (vezeltype)	Crocidoliet aanwezig
Asbestconcentratie	Laag (< 50%)
Afschermingsgraad van het gehele materiaal	Geheel of deels vrij aan de buitenlucht, maar geen contact met binnenlucht
Toestand van het materiaal	Licht beschadigd, licht verweerd. Intacte calciumsilicaatplaat of materiaal met categorie 3-gebondenheid

Beschrijving	dak houtberging
Omgeving	Buiten
Primaire drager	Schuin dak
Asbestmateriaal	Dak- en gevelbekleding - Golfplaat
Bindmiddel van asbestmateriaal	Cement
Gebondenheid op basis van bindmiddel	Hecht
Hoeveelheid (oppervlakte - aantal)	• 14,00 m ² - 1 stuk
Totale oppervlakte	14,00 m ²
Eenvoudig bereikbaar	Ja
Bevestigingswijze	• Geschroefd
Identificatiemethode	De asbestdeskundige beoordeelt het materiaal als asbestverdacht en dus asbesthoudend, en dit zonder monstername. Motivatie: De monstername brengt andere schade aan dan schade die inherent is aan de monstername.
Destructieve handeling voor identificatie	Nee

Verwijderen

- Zorg voor een veilig beheer. Vermijd het beschadigen van het asbestmateriaal. Controleer de toestand jaarlijks op wijzigingen.

- Eenvoudige handelingen: mag via doe-het-zelf of door werknemer(s) met opleidingsattest eenvoudige handelingen
Vermijd stofvorming door het asbestmateriaal vooraf te benevelen, te bevochtigen of te fixeren.
