Asbestinventarisatetest

Hoogstraat 9, 9250 Waasmunster

Attestnummer : 20240320-000184.000

Uitgegeven op : 20.03.2024

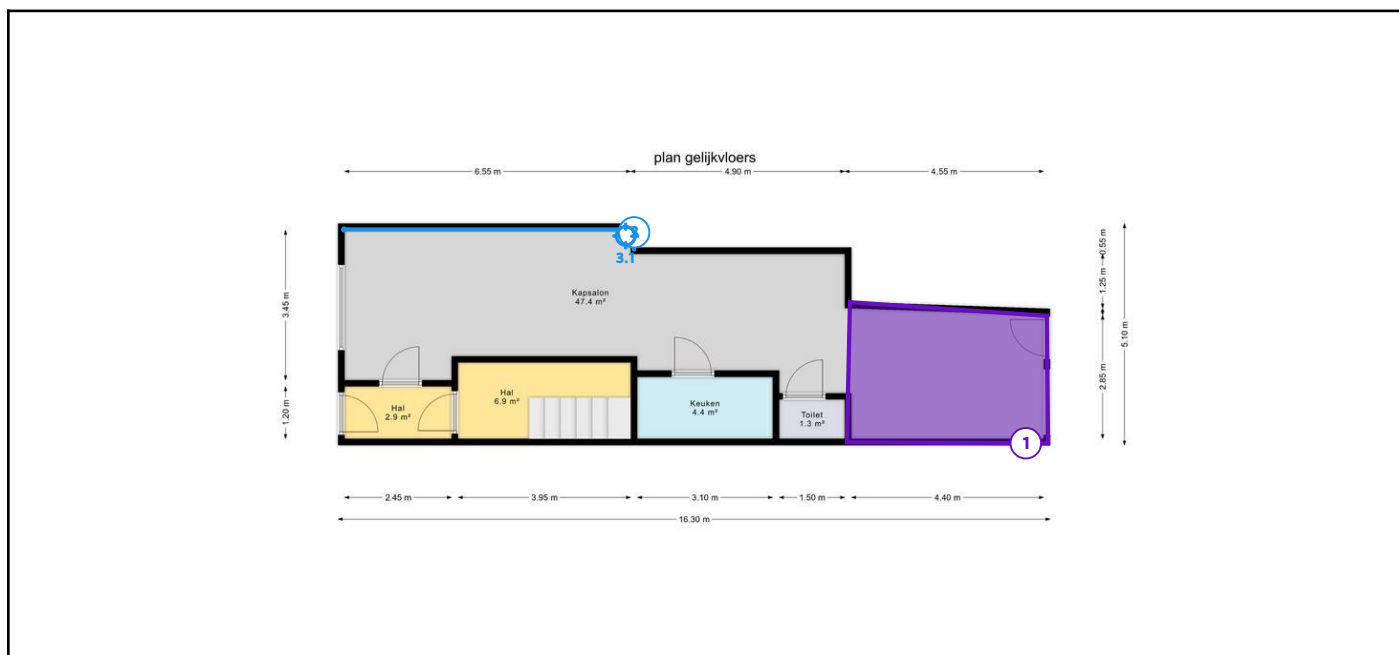
Plan 1.1: Plan gelijkvloers 2D

Beschrijving	Type	Actie
1. Renovatie Onderdak - leien dakkappel - platdak	Advies	-
3. Pleisterwerk Muur	Geen asbest	-
3.1 Code: MM01	Mengmonster	-

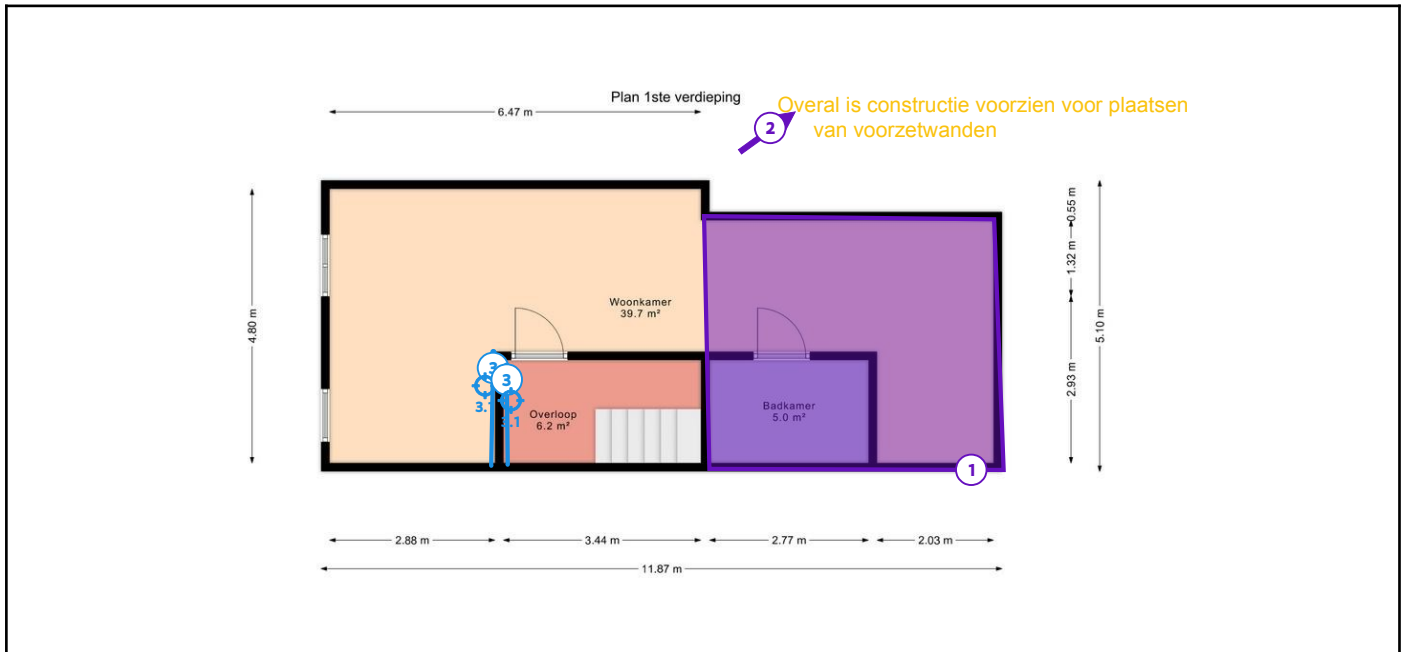
Plan 1.2: Plan 1ste verdieping 2D

Beschrijving	Type	Actie
1. Renovatie Onderdak - leien dakkappel - platdak	Advies	-
2. Gyprocwanden en plafond	Advies	-
3. Pleisterwerk Muur	Geen asbest	-
3.1 Code: MM01	Mengmonster	-

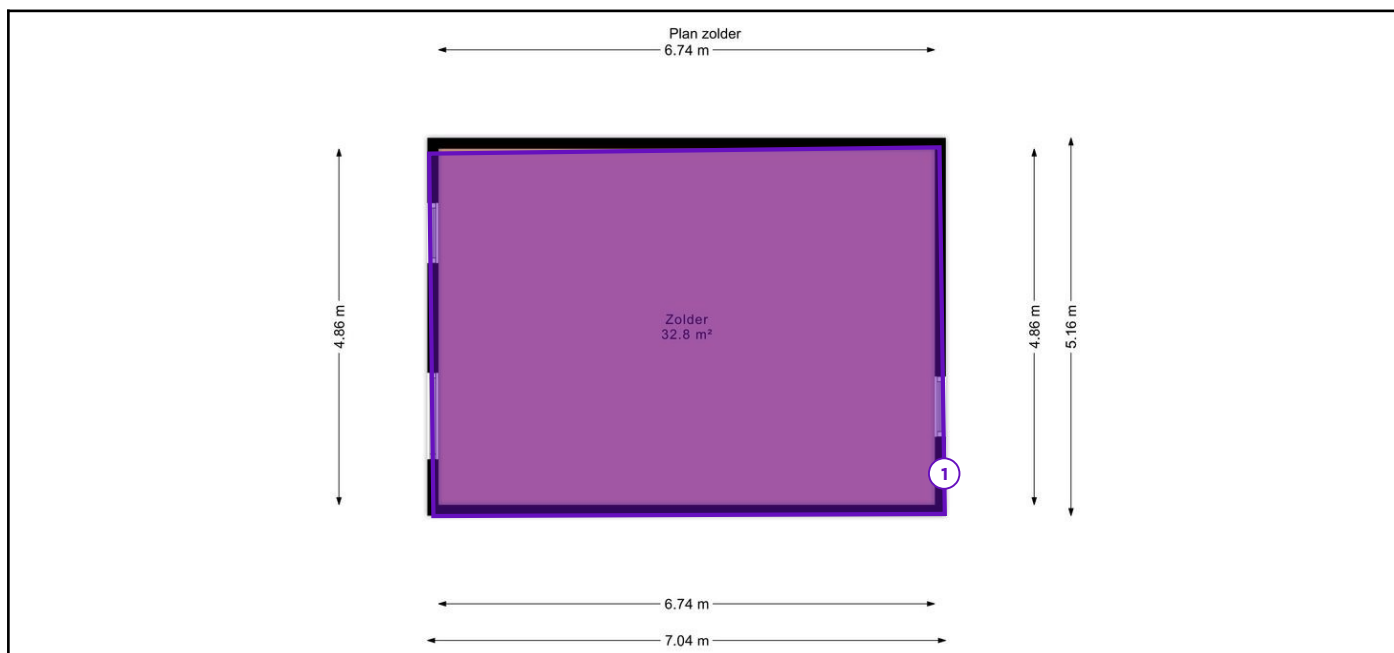
Plan 1.3: Plan zolder 2D

Beschrijving	Type	Actie
1. Renovatie Onderdak - leien dakkappel - platdak	Advies	-

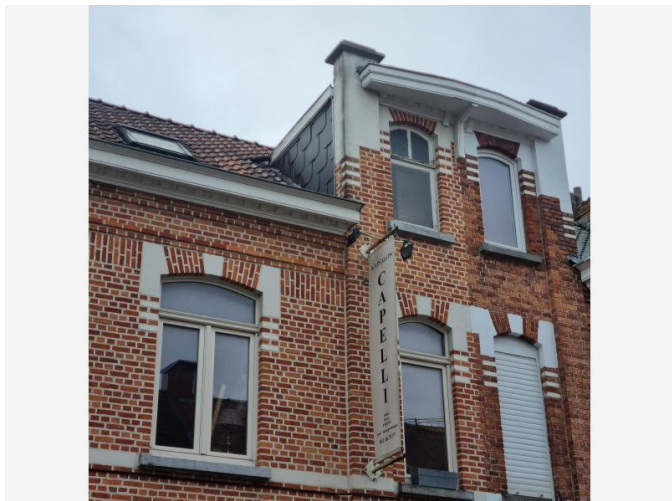
Fiche 1: Renovatie Onderdak - leien dakkappel - platdak

Aan de hand van de facturen en tijdens het plaatsbezoek werd in 2009 onderstaande uitgevoerd:

- vernieuwing platdak
- nieuw onderdak
- nieuwe leien bij dakkappel

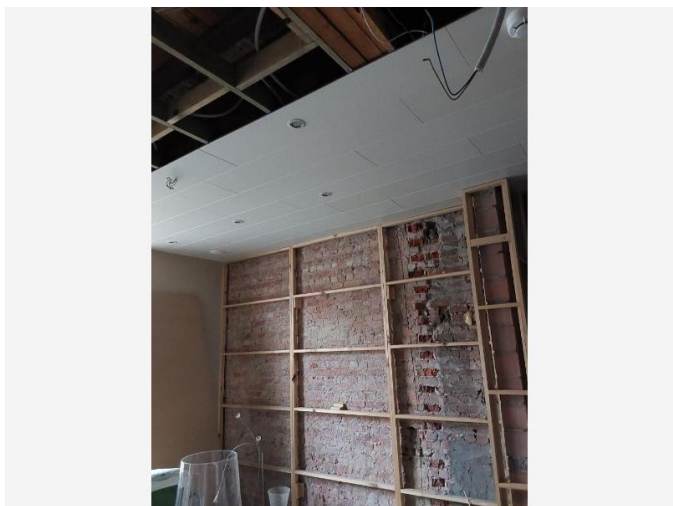
Tijdens het plaatsbezoek is er tijdens de werken opgestart om het plafond te bekleden met gyprocplaten; Daarnaast worden de wanden ook uitbekleed met gyproc. Waar er nog pleisterwerk was aan de wanden werd deze opgenomen in het mengstaal - zie bronfiche pleisterwerk muren.

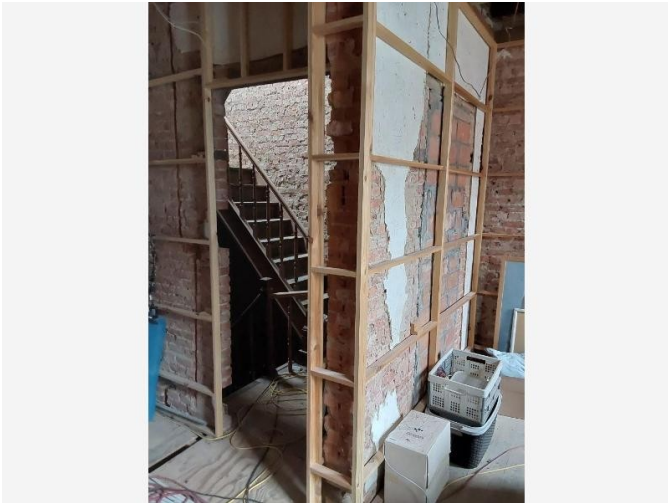
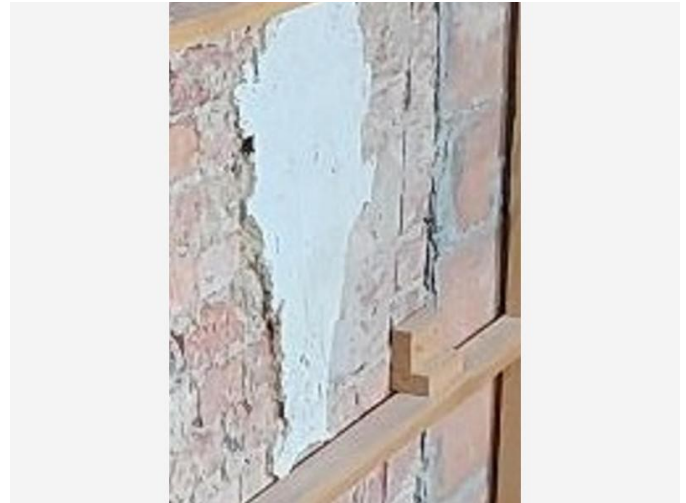
Geen asbest

#	Type	Referentie	Resultaat
3.1	Mengmonster	MM01	Geen asbest

Beschrijving	Pleisterwerk Muur
Omgeving	Binnen
Primaire drager	Binnenwand

Bindmiddel van materiaal	Gips - kalk
Gebondenheid op basis van bindmiddel	Niet-hechtgebonden
Hoeveelheid (oppervlakte - dikte - aantal)	• 110,00 m ² - 1,00 cm - 1 stuk
Totaal volume	1,10 m ³
Identificatiemethode	Vaststelling met monstername
Destructieve handeling voor identificatie	Nee
Opmerking	<p>Doordat er renovatiewerken in uitvoering zijn vanaf het eerst verdiep en zolder is er niet veel pleisterwerk aanwezig. Het is enkel op sumiere plaatsen dat er nog pleisterwerk aanwezig is.</p> <p>In de keuken van het kapsalon zijn het ook voorzetwanden, badkamer is er niet aanwezig.</p>
