Keuringsverslag van een elektrische laagspanning- en zeer lage spanningsinstallatie

NIET CONFORM

Type : Kapperzaak

Controlebezoek van een tijdelijke werfinstallatie volgens (KB 08/09/2019) - AREI Boek 1- 6.5. en 4.2.4.4. en 7.4.

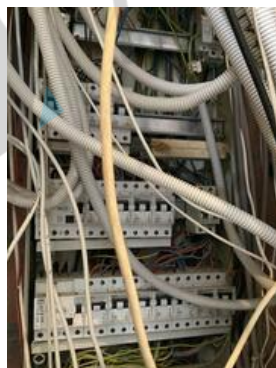
Afbeelding schakel- en verdeelbord:

Inbreuk: Kast is niet inspecteerbaar hoe het moet, omwille van toegankelijkheid aan het bord zelf!
