Verslag van een gelijkvormigheidsonderzoek voor ingebruikname en/of controlebezoek van een elektrische installatie op laagspanning en zeer lage spanning

DE INSTALLATIE IS NIET CONFORM

Verslagnummer	16027	Eigenaar	
Inspecteur	ROB	Gegevens installateur	
Het onderzoek is verricht op	13-11-2024	Gegevens opdrachtgever	
Plaats van het onderzoek	Hertswinkelweg 1 3210 Lubbeek	EAN	54144940000674660
Type keuring	Periodiek controlebezoek Boek 1 - 6.5	Teller nr	1SAG3100437321
Afwijkingen (deel 8 of deel 6)	Niet toegepast	Stand 1 (dag)	
Type lokaal	Wooneenheid	Stand 2 (nacht)

Verslagnummer: 16027/131124/0100 /2

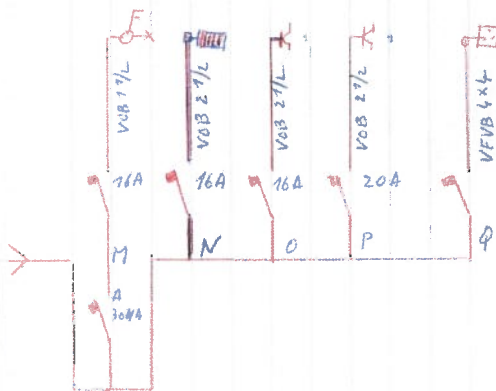
1+2	3+4	5+6	7+8	9+10	11+12	13+14	15+16	17+18	19+20	21+22	23+24	25+26	27+28	29+30	31+32	33+34	35+36	37+38	39+40	41+42	43+44	45+46	47+48
	1+2																							
A	1+4	7 prisen in living + 1 in gang boven																				20 A	2 1/2	
B	5+6	Licht in garage																				16 A	1 1/2	
C	1+8	Licht buiten lichtkast onder																				16 A	1 1/2	
D	9+10	8 prisen in keuken																				20 A	2 1/2	
	11+12																							
E	13+14	bedkamer boven licht + 1 prisen																				16 A	2 1/2	
F	15+16	4 prisen in kamer 1 + 3 prisen in kamer 2 + 1 prisen in keuken																				20 A	2 1/2	
G	17+18	Licht boven kamer 1 + kamer 2 + WC + veranda																				10 A	1 1/2	
H	19+20	Licht living + keuken + gang boven + 20kelen																				16 A	1 1/2	
I	21+22	3 prisen in garage + 2 in voorraak + 2 in chauffage																				20 A	2 1/2	
J	23+24	Licht in voorraakbodem + chauffage																				10 A	1 1/2

K	25+26	Licht in badkamer + gang badkamer 1 prisen in gang beneden + 3 prisen in kamer beneden																				16 A	2 1/2	
L	27+28	Licht WC beneden + gang beneden + kamer beneden + licht buiten voor																				10 A	1 1/2	
M	29+30	Licht in stookbad																				16 A	1 1/2	
N	31+32	chauffage ketel + pomp																				16 A	2 1/2	
O	33+34	1 prisen naast boiler																				16 A	2 1/2	
P	35+36	1 prisen naast watercompleet																				20 A	2 1/2	
	37/38/39/40	verleendstroomstabilisator 4P 40A 300VA																						
	41/42/43/44	verleendstroomstabilisator 2P 25A 300VA																						
	45/46/47/48	Roek/ruis																				25 A	4x4

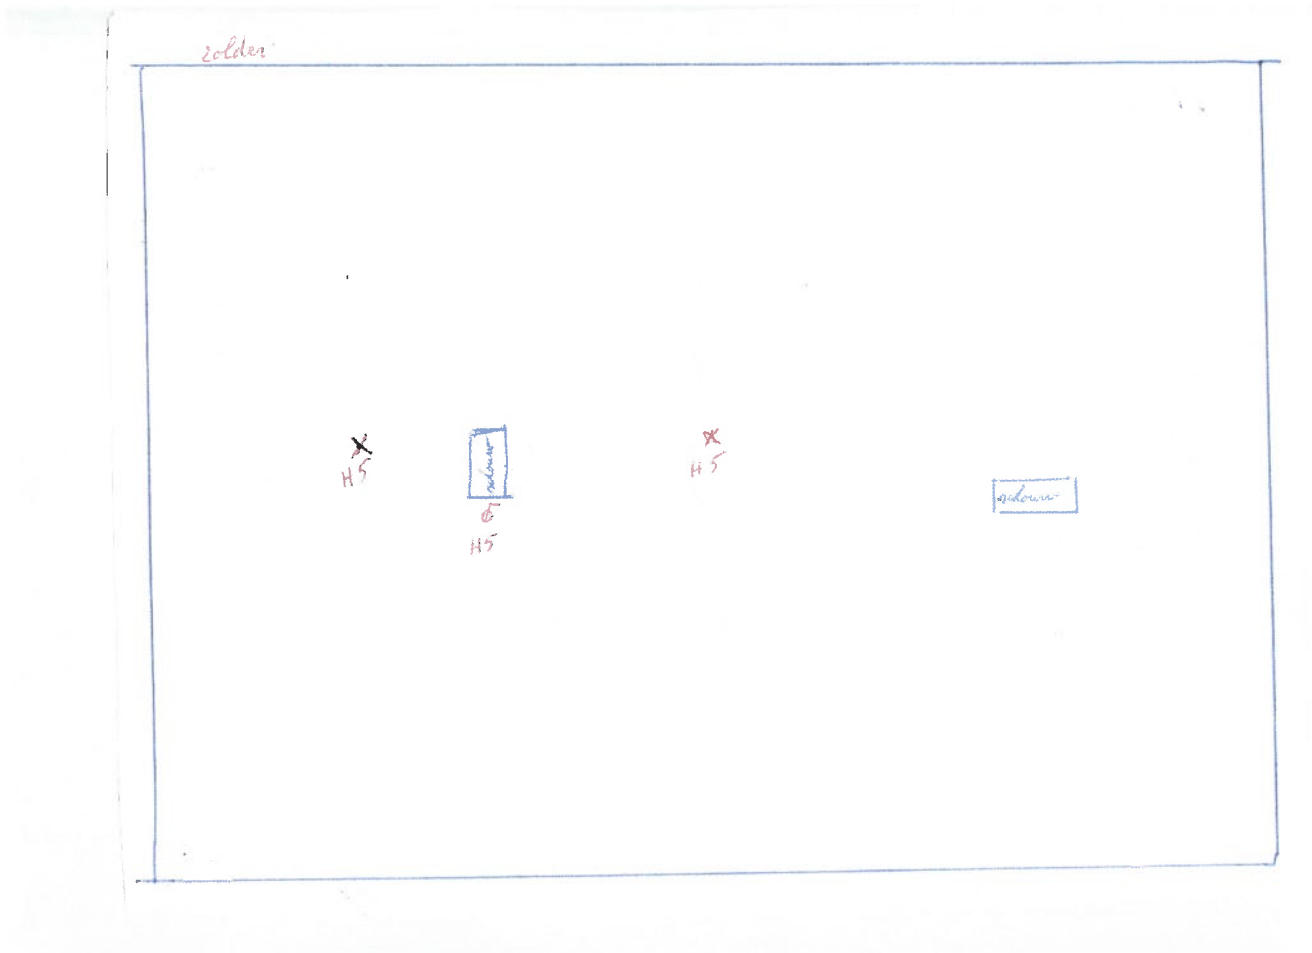
kwisim: boven in kant

15 14 13 12 11 10 9 8 7 6 5 4 3 2 1

15 telefoon

14 schakelaar voor licht in garage (naar port)

13 badkamer boven

12 prisma kamer 1 en 2 + 1 in keuken

11 licht in kamer 1 en 2 + wc + verliesruimte

10 prisma in living + 1 gang

9 terrein naar badkamer

8 licht living, keuken, gang boven, zolder

7 naar 2 lampen voor licht in garage

6 licht in garage + knutten (schakelaars achter)

5 kabel VFVB 4x4 voor fornuis

4 prisma keuken (min 1 in licht)

3 licht in voorraadkelder + chauffage

2 prisma in garage + voorraan + 2 in chauffage kelder

1 schakelaar garage - kruisenschakelaar

onderkant kant 1 2 3 4 5 6 7

1 terrein 16 m²

2 4 prisma beneden - gang in kamer 3

3 licht wc beneden

4 licht strotband beneden

5 chauffage ketel

6 1 prisma naast boiler

7 1 prisma naast watercompteur
