# Asbestinventarisatetest

Ruiterstraat 22, 3930 Hamont-Achel

Attestnummer : 20240712-000352.000

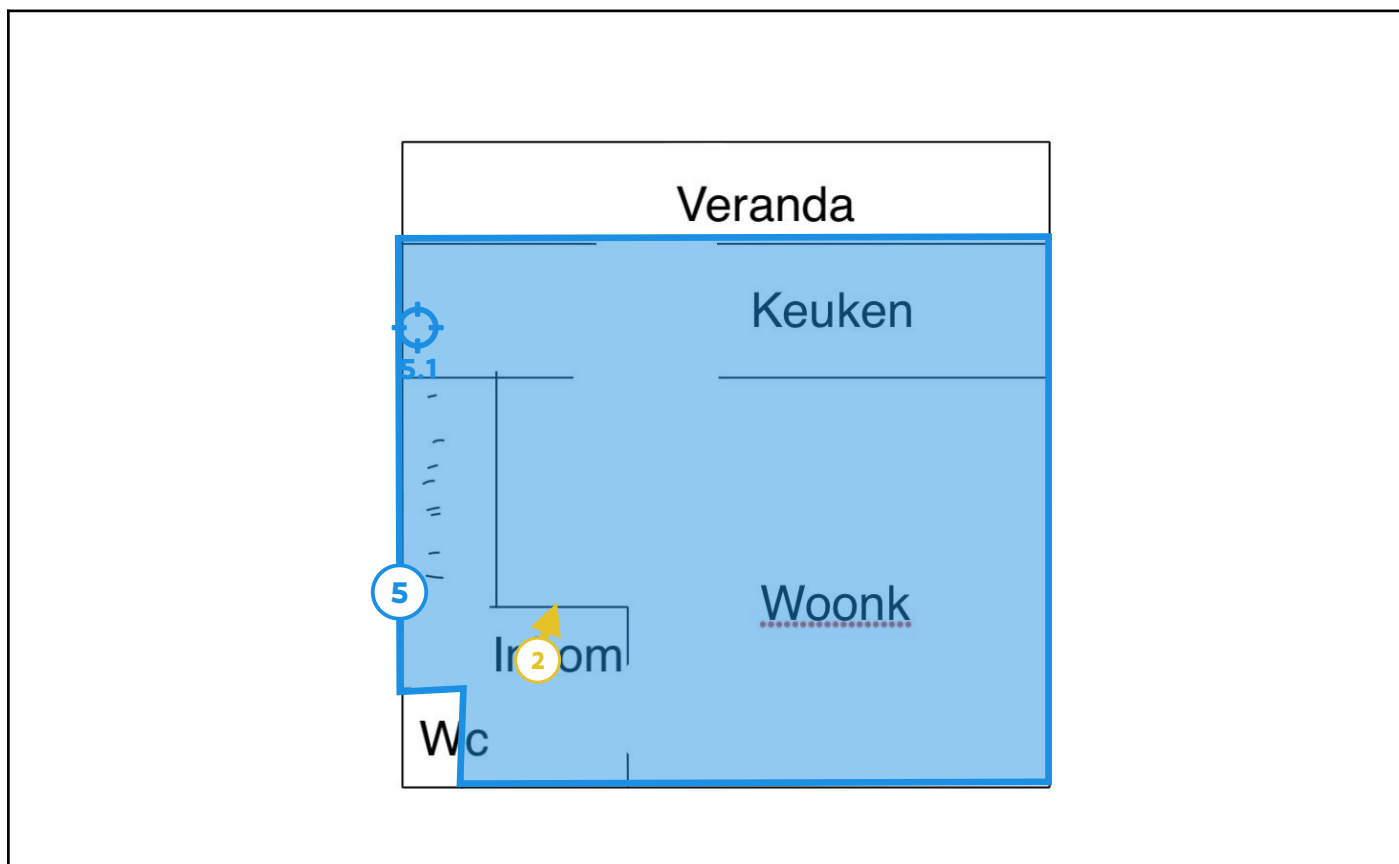
## Plan 1.3: Grondplan

Beschrijving	Type	Actie
2. Bakeliet	Asbestmateriaal	Zorgvuldig beheren
5. Pleisterwerk muren	Geen asbest	-
5.1 Code: 36449/01	Mengmonster	-

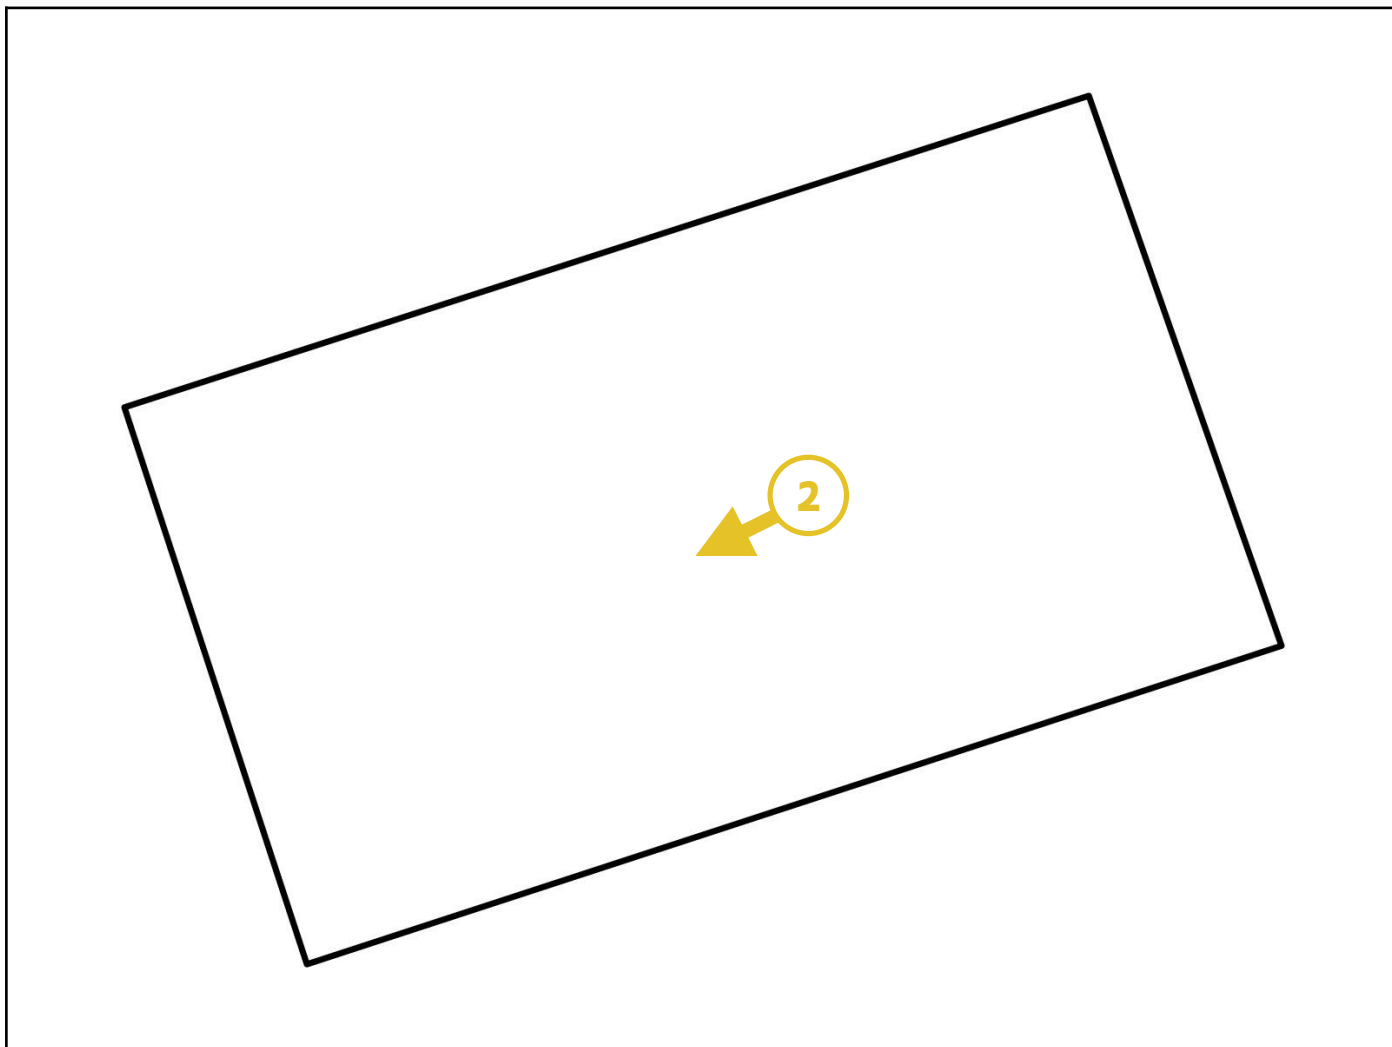
## Plan 1.4: kelder

Beschrijving	Type	Actie
2. Bakeliet	Asbestmateriaal	Zorgvuldig beheren

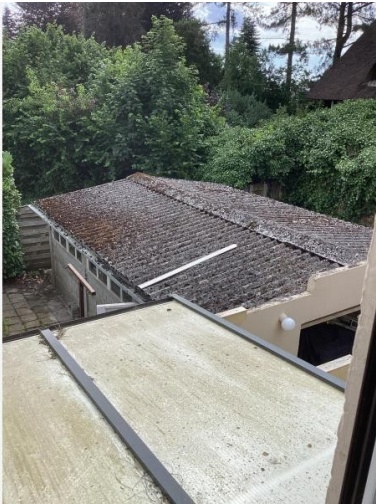
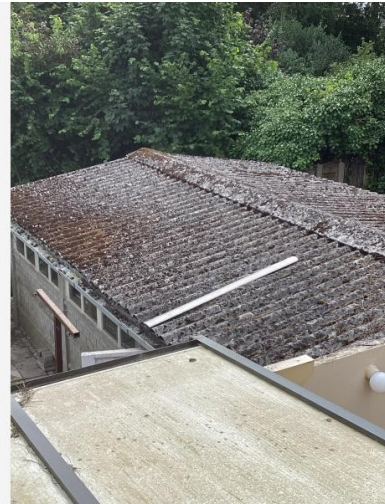
Overzichtsfoto

Detailfoto

Eindbeoordeling materiaalrisico	Verhoogd materiaalrisico en/of verhoogde kans op vezelvrijgave
---------------------------------	--

Gebondenheid	Categorie 1: hechtgebonden in oorsprong
Asbestsoort (vezeltype)	Crocidoliet aanwezig
Asbestconcentratie	Laag (< 50%)
Afschermingsgraad van het gehele materiaal	Geheel of deels vrij aan de buitenlucht
Toestand van het materiaal	Matig beschadigd, matig verweerd

Beschrijving	Golfplaten
Omgeving	Buiten
Primaire drager	Schuin dak
Asbestmateriaal	Dak- en gevelbekleding - Golfplaat
Bindmiddel van asbestmateriaal	Cement
Gebondenheid op basis van bindmiddel	Hecht
Hoeveelheid (oppervlakte - aantal)	<ul style="list-style-type: none"><li>• 15,00 m<sup>2</sup> - 1 stuk</li></ul>
Totale oppervlakte	15,00 m <sup>2</sup>
Eenvoudig bereikbaar	Ja
Bevestigingswijze	<ul style="list-style-type: none"><li>• Geschroefd</li></ul>
Identificatiemethode	Vaststelling zonder monstername
Destructieve handeling voor identificatie	Nee

Het asbestmateriaal valt onder de mijlpaal van 2034.

Verwijderen

- Zorg voor een veilig beheer. Vermijd het beschadigen van het asbestmateriaal. Controleer de toestand jaarlijks op wijzigingen.

- Eenvoudige handelingen: mag via doe-het-zelf of door werknemer(s) met opleidingsattest eenvoudige handelingen  
Weghalen zonder te beschadigen

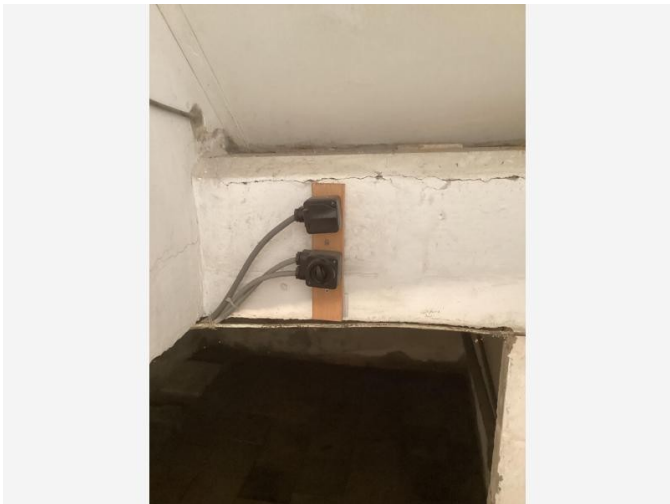
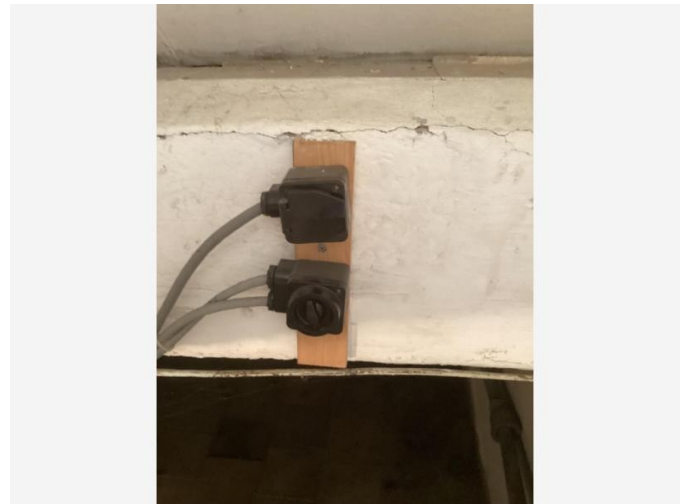
Overzichtsfoto

Detailfoto

Eindbeoordeling materiaalrisico	Laag materiaalrisico en/of verlaagde kans op vezelvrijgave
---------------------------------	--

Gebondenheid	Categorie 1: hechtgebonden in oorsprong
Asbestsoort (vezeltype)	Alleen chrysotiel
Asbestconcentratie	Laag (< 50%)
Afschermingsgraad van het gehele materiaal	Geheel of deels (ook) vrij aan de binnenlucht
Toestand van het materiaal	Licht beschadigd, licht verweerd. Intact materiaal type Pical – asbestboard of categorie III 'gebondenheid'

Beschrijving	Bakeliet
Omgeving	Binnen
Primaire drager	Communicatie en elektrische infrastructuur en uitrusting
Asbestmateriaal	Plaat, paneel, tablet - Type Bakeliet
Bindmiddel van asbestmateriaal	Kunststof of -hars
Gebondenheid op basis van bindmiddel	Hecht
Hoeveelheid (oppervlakte - dikte - aantal)	• 0,20 m <sup>2</sup> - 1,00 cm - 1 stuk
Totaal volume	0,002 m <sup>3</sup>
Eenvoudig bereikbaar	Ja
Bevestigingswijze	• Geschroefd
Identificatiemethode	Vaststelling zonder monstername
Destructieve handeling voor identificatie	Nee

Het asbestmateriaal valt onder de mijlpaal van 2040.

Zorgvuldig beheren

- Zorg voor een veilig beheer. Vermijd het beschadigen van het asbestmateriaal. Controleer de toestand jaarlijks op wijzigingen.

- Eenvoudige handelingen: mag via doe-het-zelf of door werknemer(s) met opleidingsattest eenvoudige handelingen  
Weg Zonder te beschadigen

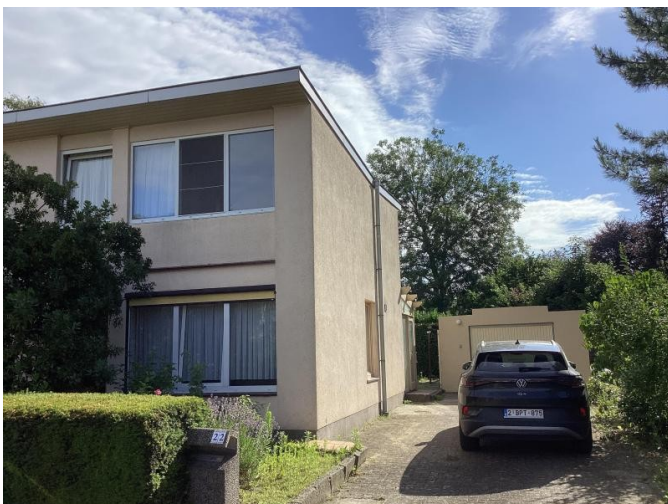
*Situeringfoto*

**Reden:** Het te onderzoeken materiaal situeert zich hoger dan 3,50 m te rekenen vanaf een veilige ondergrond

**Uitleg van de asbestdeskundige:** Hoger dan 3,5m

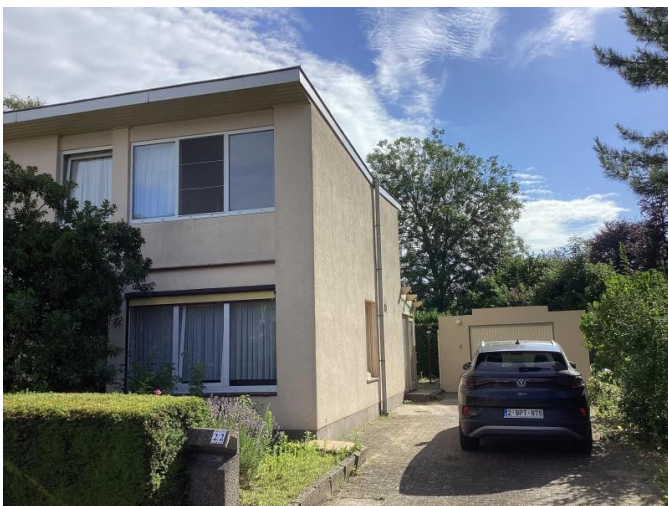
*Situeringfoto*

**Bouwjaar:** 2004

*Constructies gebouwd vanaf 2001 moeten niet onderzocht worden*

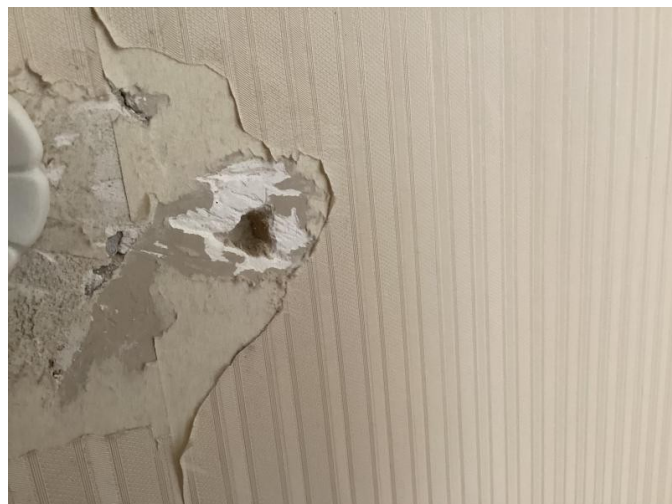
## Fiche 5: Pleisterwerk muren

Overzichtsfoto

Detailfoto

Geen asbest

#	Type	Referentie	Resultaat
5.1	Mengmonster	36449/01	Geen asbest

Beschrijving	Pleisterwerk muren
Omgeving	Binnen
Primaire drager	Binnenwand
Bindmiddel van materiaal	Gips - kalk
Gebondenheid op basis van bindmiddel	Niet-hechtgebonden
Hoeveelheid (oppervlakte - dikte - aantal)	• 250,00 m <sup>2</sup> - 1,00 cm - 1 stuk
Totaal volume	2,50 m <sup>3</sup>
Identificatiemethode	Vaststelling met monstername
Destructieve handeling voor identificatie	Nee
Opmerking	Alle plafonds in gipskartonnen platen of houten planken Stalen Keuken Traphal Slaapkamer Stookruimte niet mogelijk
