**Verslag huishoudelijke elektrische installatie op laagspanning en zeer lage spanning****Algemeen:**

| Referentie: <b>008-20260513-03</b> | Datum controle: <b>13/05/2026</b> |

| Adres installatie: <b>Wolfsdonksteenweg 3, 3201 - Langdorp</b> | Nummer teller(s): <b>1SAG1200384093</b> |

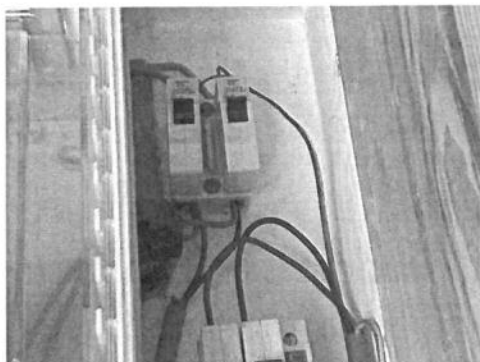
**D25** - De verbindinginstallaties en/of de beveiligingstoestellen (veiligheden, vermogensschakelaars, differentieelstroombeveiligingsinrichtingen...) moeten op steunpanelen gegroepeerd en gemonteerd zijn in één of meer schakel- en verdeelborden. (Boek 1: 5.3.5.1)

*Opmerking: Oa inkom*

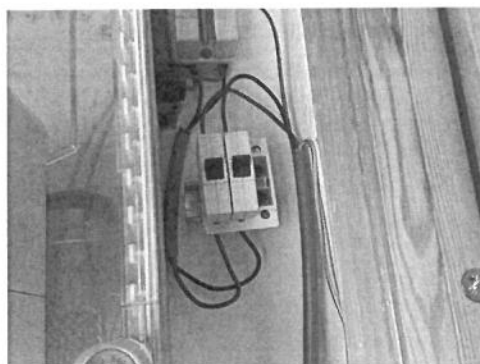
**D25** - De verbindinginstallaties en/of de beveiligingstoestellen (veiligheden, vermogensschakelaars, differentieelstroombeveiligingsinrichtingen...) moeten op steunpanelen gegroepeerd en gemonteerd zijn in één of meer schakel- en verdeelborden. (Boek 1: 5.3.5.1)

*Opmerking: Oa inkom*

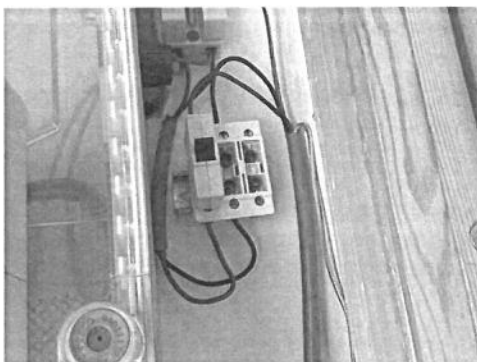
**B30** - De houder van de beveiliging in een huishoudelijke ruimte is niet voorzien van aangepaste kalibreerelementen (Boek1: 5.3.5.5).

*Opmerking: Oa inkom*

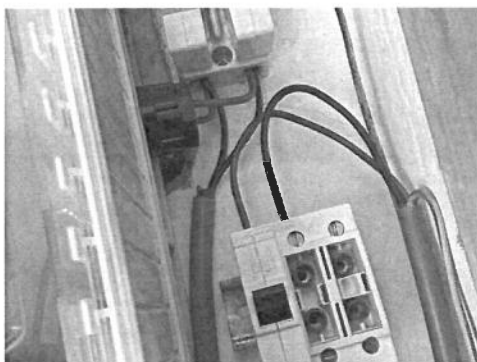
**B34** - Het kabeltype van de meterbord verbinding aan de oorsprong van de installatie beantwoord niet aan de minimale vereisten vastgelegd door de distributienet beheerder. (Boek1: 1.5 + SYNERGRID C1/107)

*Opmerking: VOB niet intern uitgevoerd,*

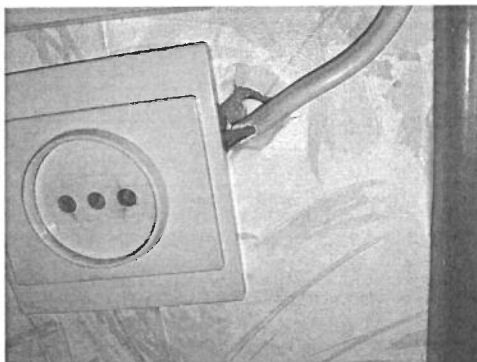
**C21** - Het gebruik van geleiders van het type VOB, zonder bijkomende afscherming is niet toegestaan (Boek 1: 5.2.9.6).  
*Opmerking: Oa inkom, keuken, slaapkamer 3,...*

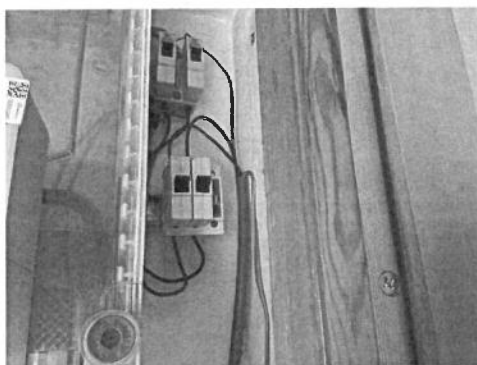
**C21** - Het gebruik van geleiders van het type VOB, zonder bijkomende afscherming is niet toegestaan (Boek 1: 5.2.9.6).  
*Opmerking: Oa inkom, keuken, slaapkamer 3,...*

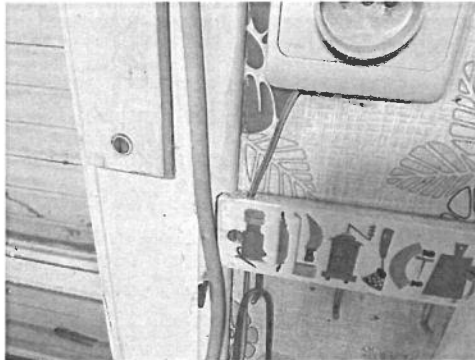
**C21** - Het gebruik van geleiders van het type VOB, zonder bijkomende afscherming is niet toegestaan (Boek 1: 5.2.9.6).  
*Opmerking: Oa inkom, keuken, slaapkamer 3,...*

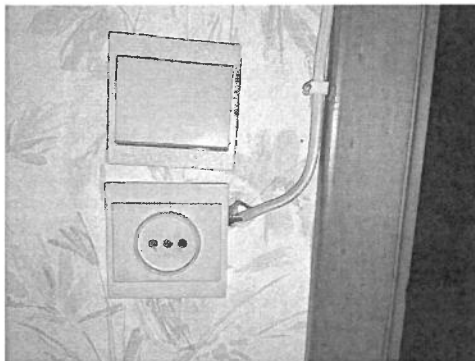
**A20** - Er bevindt zich een contactdoos zonder beschermingsgeleider in de elektrische installatie. Deze is niet geplaatst achter een differentieelstroombeschermingsinrichting met grote (max. 30mA) of zeer grote (max. 10mA) gevoeligheid.  
*Opmerking: Oa keuken, eetkamer, slaapkamer 1,...*

**C38** - Het gebruikte kabeltype (snoerkabel) voldoet niet aan de specificaties die van toepassing zijn op voedingsleidingen voor vaste installatie (Boek 1: 1.4.2.1, 5.2.6.2).  
*Opmerking: Oa slaapkamer 3*

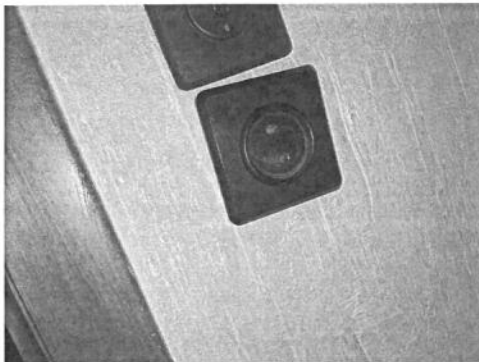
**A20** - Er bevindt zich een contactdoos zonder beschermingsgeleider in de elektrische installatie. Deze is niet geplaatst achter een differentieelstroombeschermingsinrichting met grote (max. 30mA) of zeer grote (max. 10mA) gevoeligheid.  
*Opmerking: Oa keuken, eetkamer, slaapkamer 1,...*

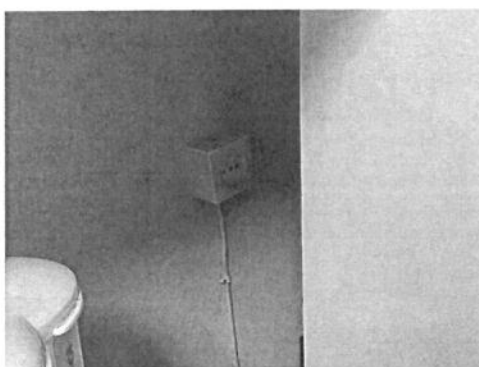
**A20** - Er bevindt zich een contactdoos zonder beschermingsgeleider in de elektrische installatie. Deze is niet geplaatst achter een differentieelstroombeschermingsinrichting met grote (max. 30mA) of zeer grote (max. 10mA) gevoeligheid.  
*Opmerking: Oa keuken, eetkamer, slaapkamer 1,...*

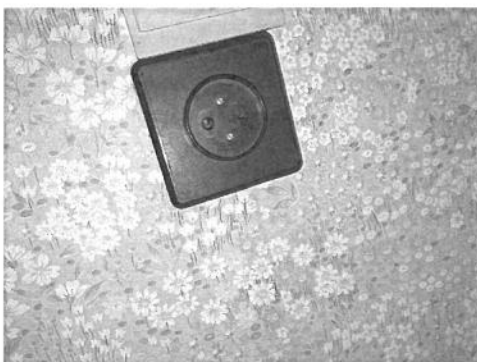
**A20** - Er bevindt zich een contactdoos zonder beschermingsgeleider in de elektrische installatie. Deze is niet geplaatst achter een differentieelstroombeschermingsinrichting met grote (max. 30mA) of zeer grote (max. 10mA) gevoeligheid.

*Opmerking: Oa keuken, eetkamer, slaapkamer 1,...*

**T11** - De contactdozen waarvan de toegekende stroomsterkte maximaal 16A en de toegekende spanning maximaal 250V bedraagt en niet bedoeld zijn voor de voeding van een of meerdere verbruikstoestellen voor een specifiek doel en niet geplaatst zijn in of op schakel- en verdeelborden, beschikken niet of IPXX-D (incl. gemeenschappelijke delen residentieel geheel) (Boek 1: 4.2.2.3/5.3.5.2).

*Opmerking: Oa slaapkamer 2*

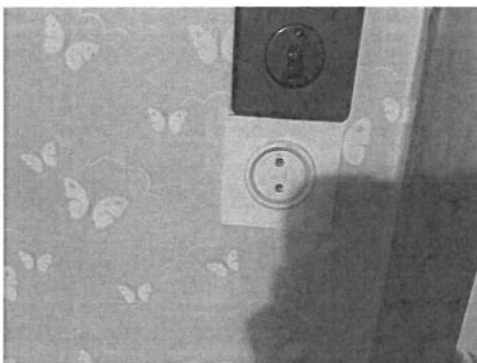
**A20** - Er bevindt zich een contactdoos zonder beschermingsgeleider in de elektrische installatie. Deze is niet geplaatst achter een differentieelstroombeschermingsinrichting met grote (max. 30mA) of zeer grote (max. 10mA) gevoeligheid.

*Opmerking: Oa keuken, eetkamer, slaapkamer 1,...*

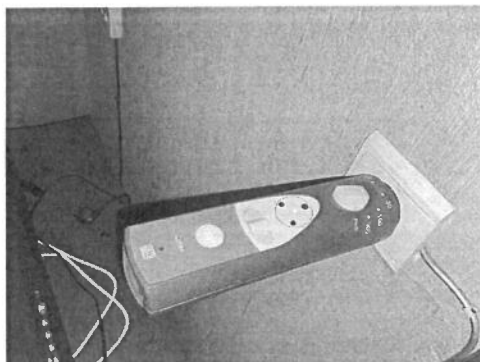
**A16** - Er is geen continuïteit van de beschermingsgeleider van de contactdoos (Boek 1: 5.4.3.4).  
*Opmerking: Oa living*
