Asbestinventarisatetest

Biesstraat 63, 9890 Gavere

Attestnummer : 20221221-000270.000

Asbestveilig

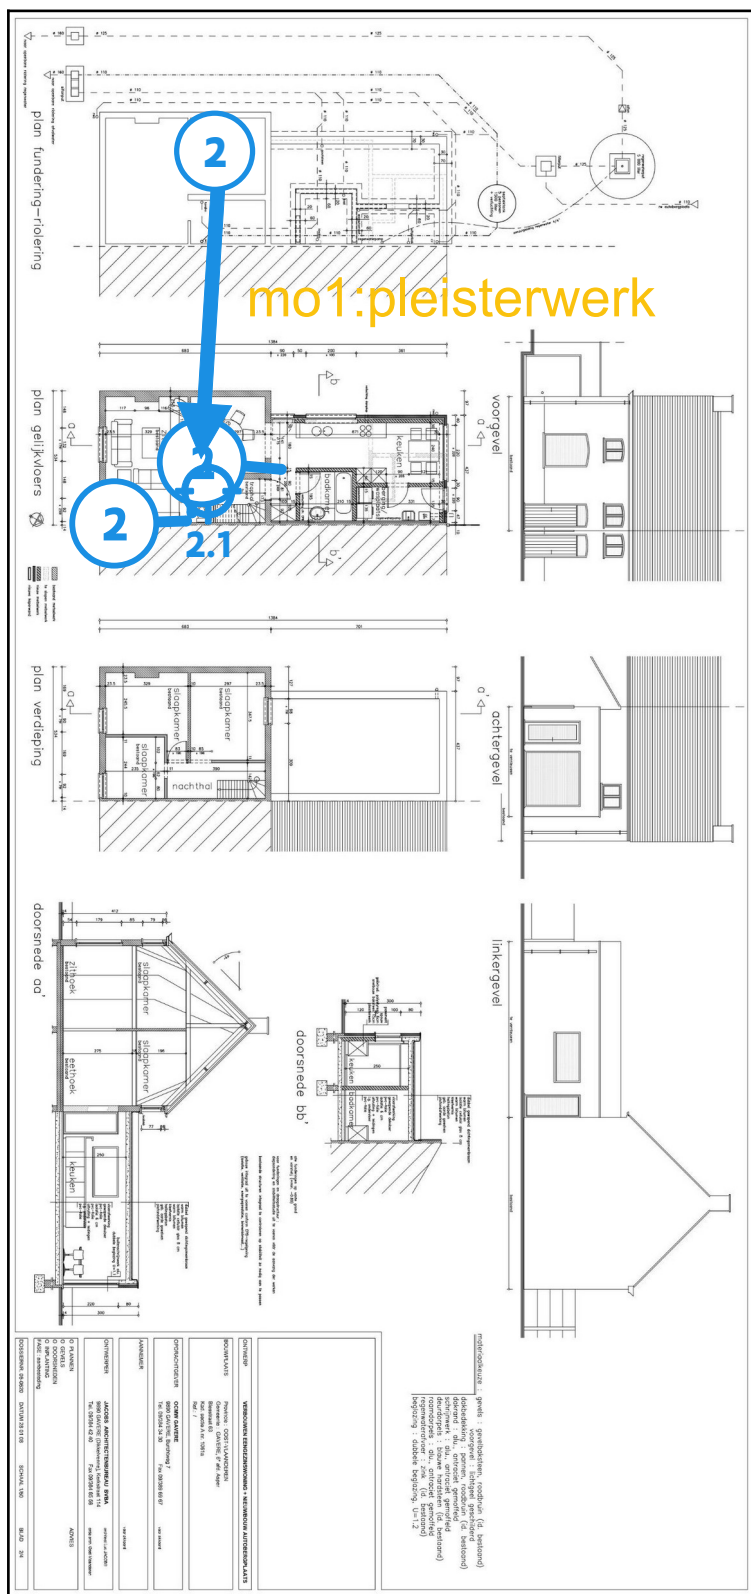
Plan 1.1: planwoning gelijkvloers

2. Pleisterwerk	Geen asbest	-
2.1 Code: M01	Mengmonster	-

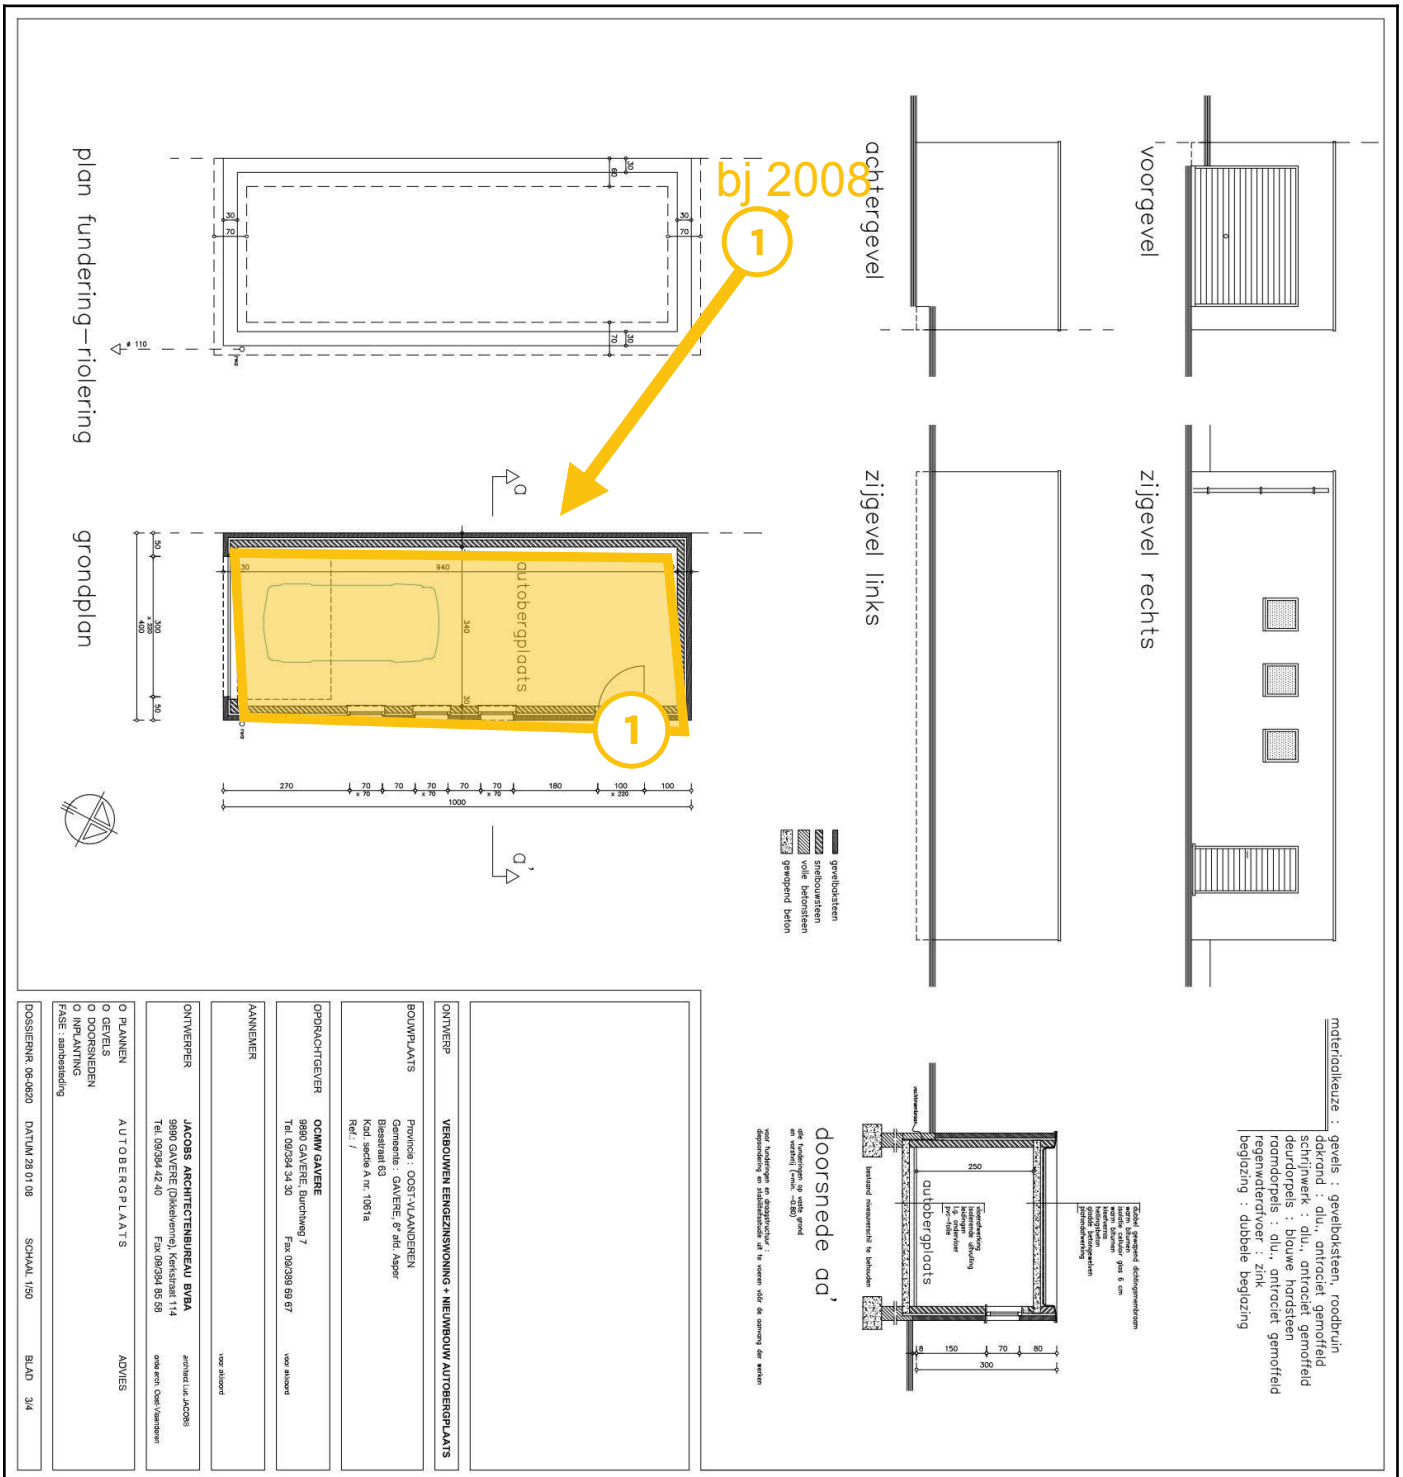
Plan 2.1: plan garage

Beschrijving	Type	Actie
1. bijgebouw garage	Uitsluiting	-

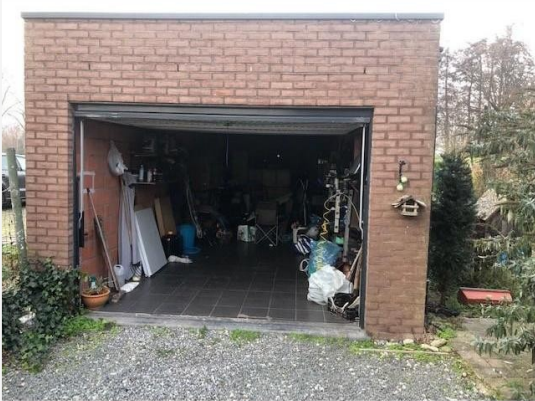
Situeringsfoto

Uitgesloten van inspectie

Bouwjaar: 2008

Constructies gebouwd vanaf 2001 moeten niet onderzocht worden

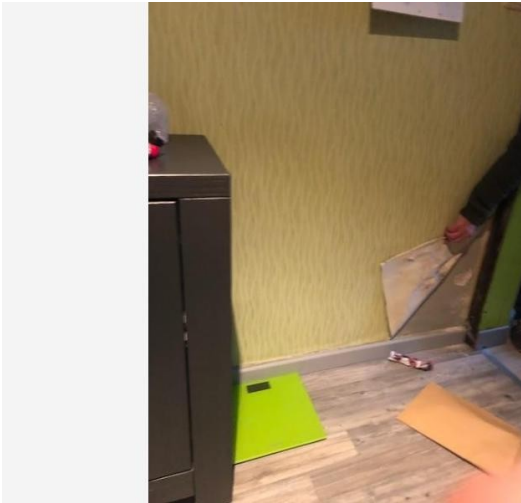
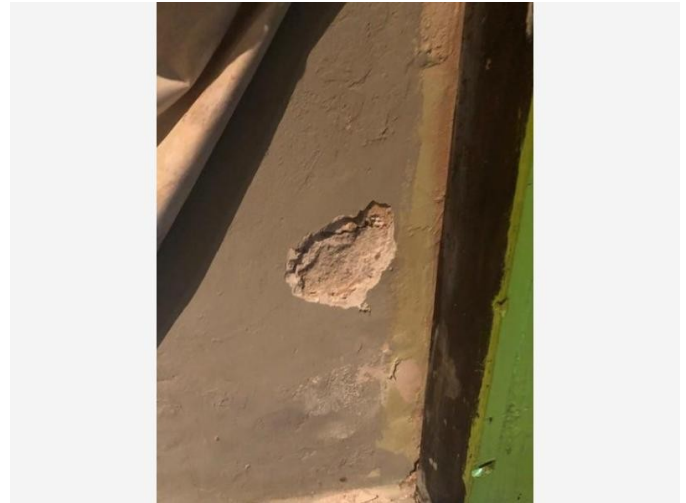
Overzichtsfoto

Geen asbest

#	Type	Referentie	Resultaat
2.1	Mengmonster	M01	Geen asbest

Beschrijving	Pleisterwerk
Omgeving	Binnen
Primaire drager	Wand vrijstaand (scheidingsmuur, ...)
Bindmiddel van materiaal	Gips - kalk

Gebondenheid op basis van bindmiddel	Niet-hechtgebonden
Hoeveelheid (oppervlakte - dikte - aantal)	• 50,00 m ² - 2,00 cm - 1 stuk
Totaal volume	1,00 m ³
Identificatiemethode	Vaststelling met monstername
Destructieve handeling voor identificatie	Nee
