VERSLAG NR  
GEN/15/61225421/00/NL/000  
Origineel

## Elektrische installaties op laagspanning en op zeer lage spanning (Boek 1 - KB 8/09/2019) - Algemene Directie Energie

Biesstraat 63 - 9890 Gavere

Niet conform

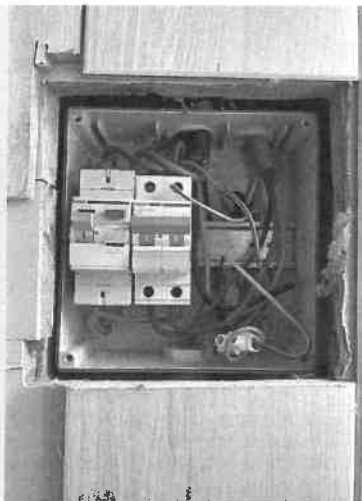
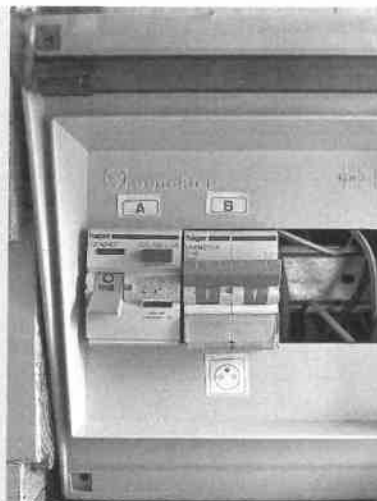
### Bord 1

beschrijving schakelbord      Hoofddifferentieel 40A/300mA, Kring B - 16A - stopcontacten boven Kabel vertrekend naar kast 2

( Inwendige foto )

( Uitwendige foto )

- Gebruik materiaal met een beschermingsgraad die minstens IPXX-B is (B1: 4.2.2.3.; 4.2.2.4.; 5.1.4.; B2: 4.2.2.2.; 4.2.2.3. 5.1;4.; B3: 4.2.2.2.; 4.2.2.3.; 5.1.4.).

- Een overstrombeveiliging is te voorzien op deze stroomkring(en) (B1: 4.4.1.1.; 4.4.1.2.; B2: 4.4.1.1.; 4.4.1.2.; B3: 4.4.1.1.; 4.4.1.2. ).
