Asbestinventarisatetest

Hallesesteenweg 125/101, 1640 Sint-Genesius-Rode

Attestnummer : 20240321-000369.000

Niet-asbestveilig

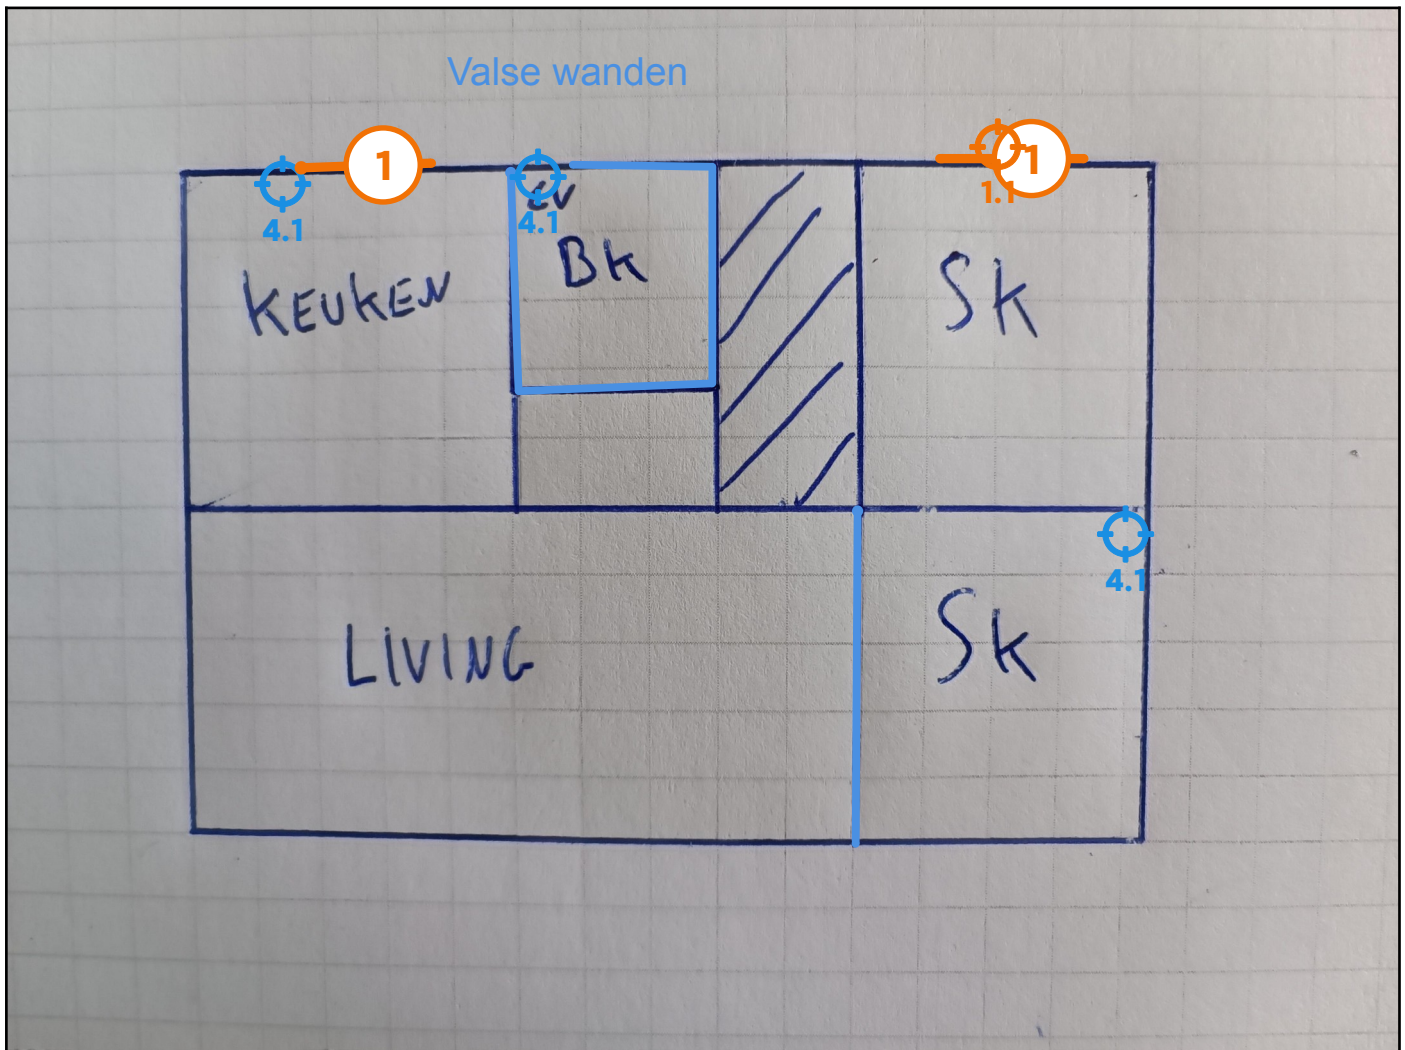
Plan 1.1: Appartement

Beschrijving	Type	Actie
1. Mastiek aluminium ramen tussen profiel en muur	Asbestmateriaal	Verwijderen
1.1 Code: 2	Puntmonster	-
4. Pleister muren	Geen asbest	-
4.1 Code: 1	Mengmonster	-

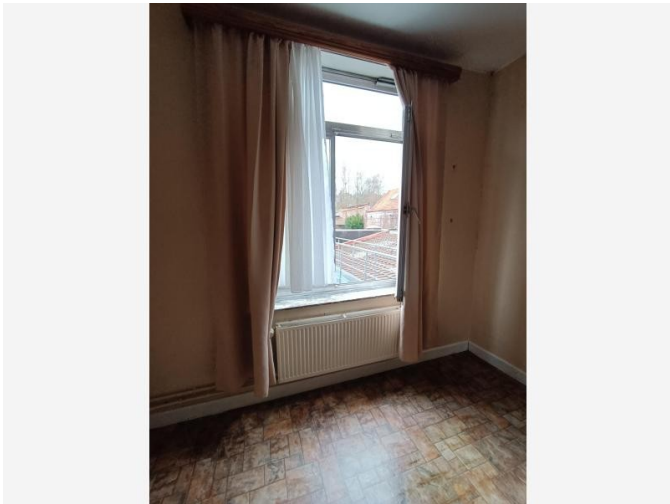
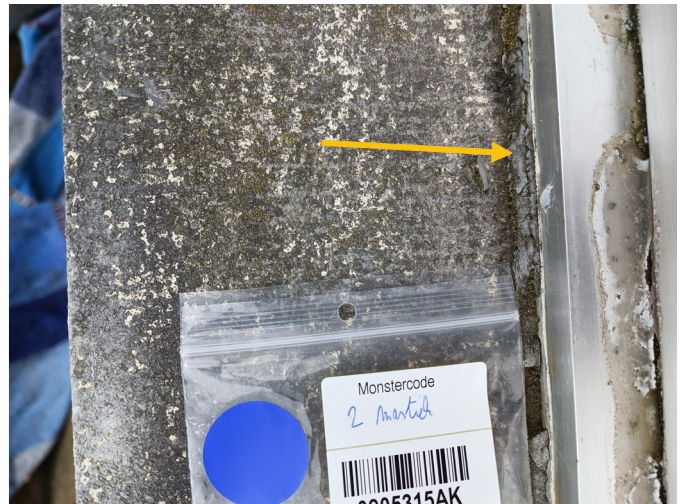
Eindbeoordeling materiaalrisico	Verhoogd materiaalrisico en/of verhoogde kans op vezelvrijgave
---------------------------------	--

Gebondenheid	Categorie 1: hechtgebonden in oorsprong
Asbestsoort (vezeltype)	Alleen chrysotiel
Asbestconcentratie	Laag (< 50%)
Afschermingsgraad van het gehele materiaal	Geheel of deels vrij aan de buitenlucht
Toestand van het materiaal	Matig beschadigd, matig verweerd

#	Type	Referentie	Resultaat
1.1	Puntmonster	2	Chrysotiel

Beschrijving	Mastiek aluminium ramen tussen profiel en muur
Omgeving	Buiten
Primaire drager	Wandopening verticaal (raam, deur, ...)
Asbestmateriaal	In-situ afwerkingslagen - Pasta, stopverf, voegsel, stopsel, vulsel, mastiek, katten, ...
Bindmiddel van asbestmateriaal	Kitten, mastiek, pasta

Gebondenheid op basis van bindmiddel	Hecht
Hoeveelheid (gewicht - aantal)	<ul style="list-style-type: none"> • 10,00 kg - 1 stuk
Totaal gewicht	10,00 kg
Eenvoudig bereikbaar	Ja
Bevestigingswijze	<ul style="list-style-type: none"> • Verlijmd, ingegoten, versmeerd
Identificatiemethode	Vaststelling met monstername
Destructieve handeling voor identificatie	Nee
Opmerking	Het gewicht en lm is een beredeneerde schatting. Er worden geen rechten verleend aan deze oppervlaktes. De dikte is een schatting die voorkomt uit de monsterplaatsen en is daarom niet altijd representatief

Verwijderen

- Zorg voor een veilig beheer. Vermijd het beschadigen van het asbestmateriaal. Controleer de toestand jaarlijks op wijzigingen.
- Verwijder deze toepassing

- Eenvoudige handelingen: enkel door erkend asbestverwijderaar EH erkend saneerder . De saneerder motiveert de verwijderingsmethode in het werkplan. Verwijdering met puntafzuiging dmv een stofzuiger met absoluut filter of methode inslijpen baksteen . Oud raamwerk word gerecycleerd , er mogen geen restanten aan het raamwerk achter blijven.

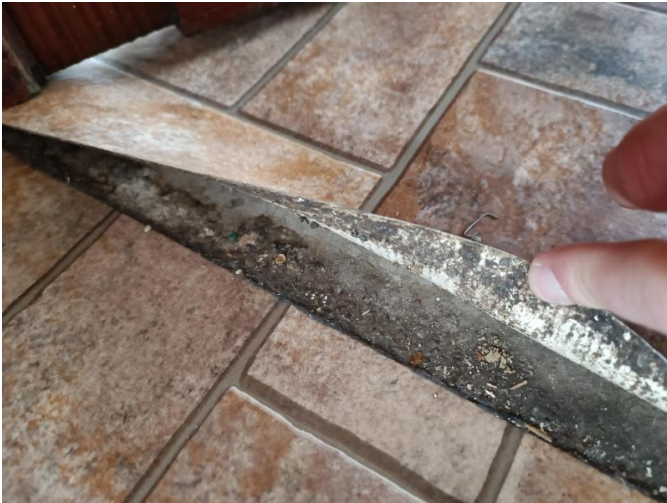
Vrije foto

Volgens expertise kunnen we deze vinyl als niet asbest verdacht beschouwen (soepel en flexibel van structuur.)

Identificatiemethode	Vaststelling & expertise (niet-asbestverdacht)
Primaire drager	Vloer

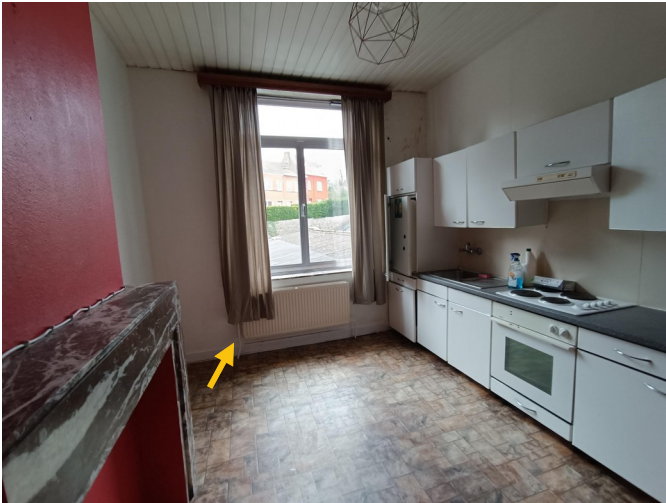
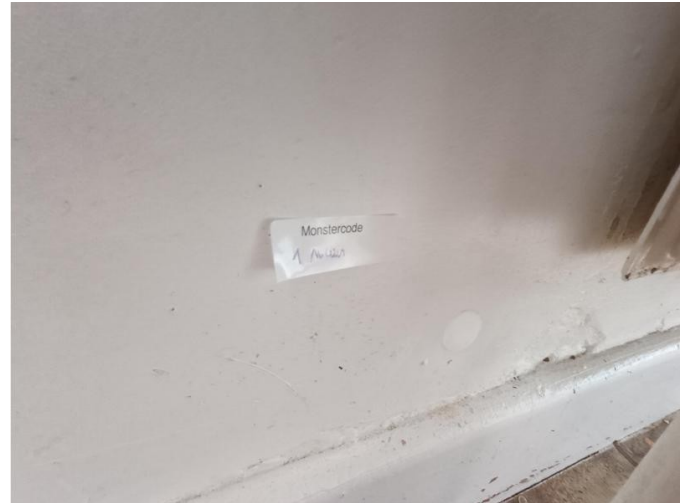
Fiche 4: Pleister muren

Geen asbest

#	Type	Referentie	Resultaat
4.1	Mengmonster	1	Geen asbest

Beschrijving	Pleister muren
Omgeving	Binnen
Primaire drager	Binnenwand
Bindmiddel van materiaal	Gips - kalk

Gebondenheid op basis van bindmiddel	Niet-hechtgebonden
Hoeveelheid (oppervlakte - dikte - aantal)	• 350,00 m ² - 1,00 cm - 1 stuk
Totaal volume	3,50 m ³
Identificatiemethode	Vaststelling met monstername
Destructieve handeling voor identificatie	Nee
Opmerking	<p>Volgens het inspectieprotocol is een monstername van het pleisterwerk verplicht om dit te identificeren als niet-asbesthoudend.</p> <p>Locatie staalnames: individuele ruimte: slaapkamer / natte ruimte: keuken / stookplaats: ok (badkamer) / traphal: is gemeenschappelijk.</p> <p>De vermelde oppervlaktes en volumes betreffen een beredeneerde schatting. Er worden geen rechten verleend aan deze oppervlaktes/volumes. De dikte is een schatting die voorkomt uit de monsterplaatsen en is daarom niet altijd representatief. Er bevinden zich enkele valse wanden. Het is niet duidelijk of er pleisterwerk aanwezig is achter deze valse wanden, het is aangewezen om bijkomend onderzoek uit te voeren bij werken.</p>
