Asbestinventarisatetest

Hickendorfdreef 6A/7, 2390 Malle

Attestnummer : 20230506-000040.000

Uitgegeven op : 06.05.2023

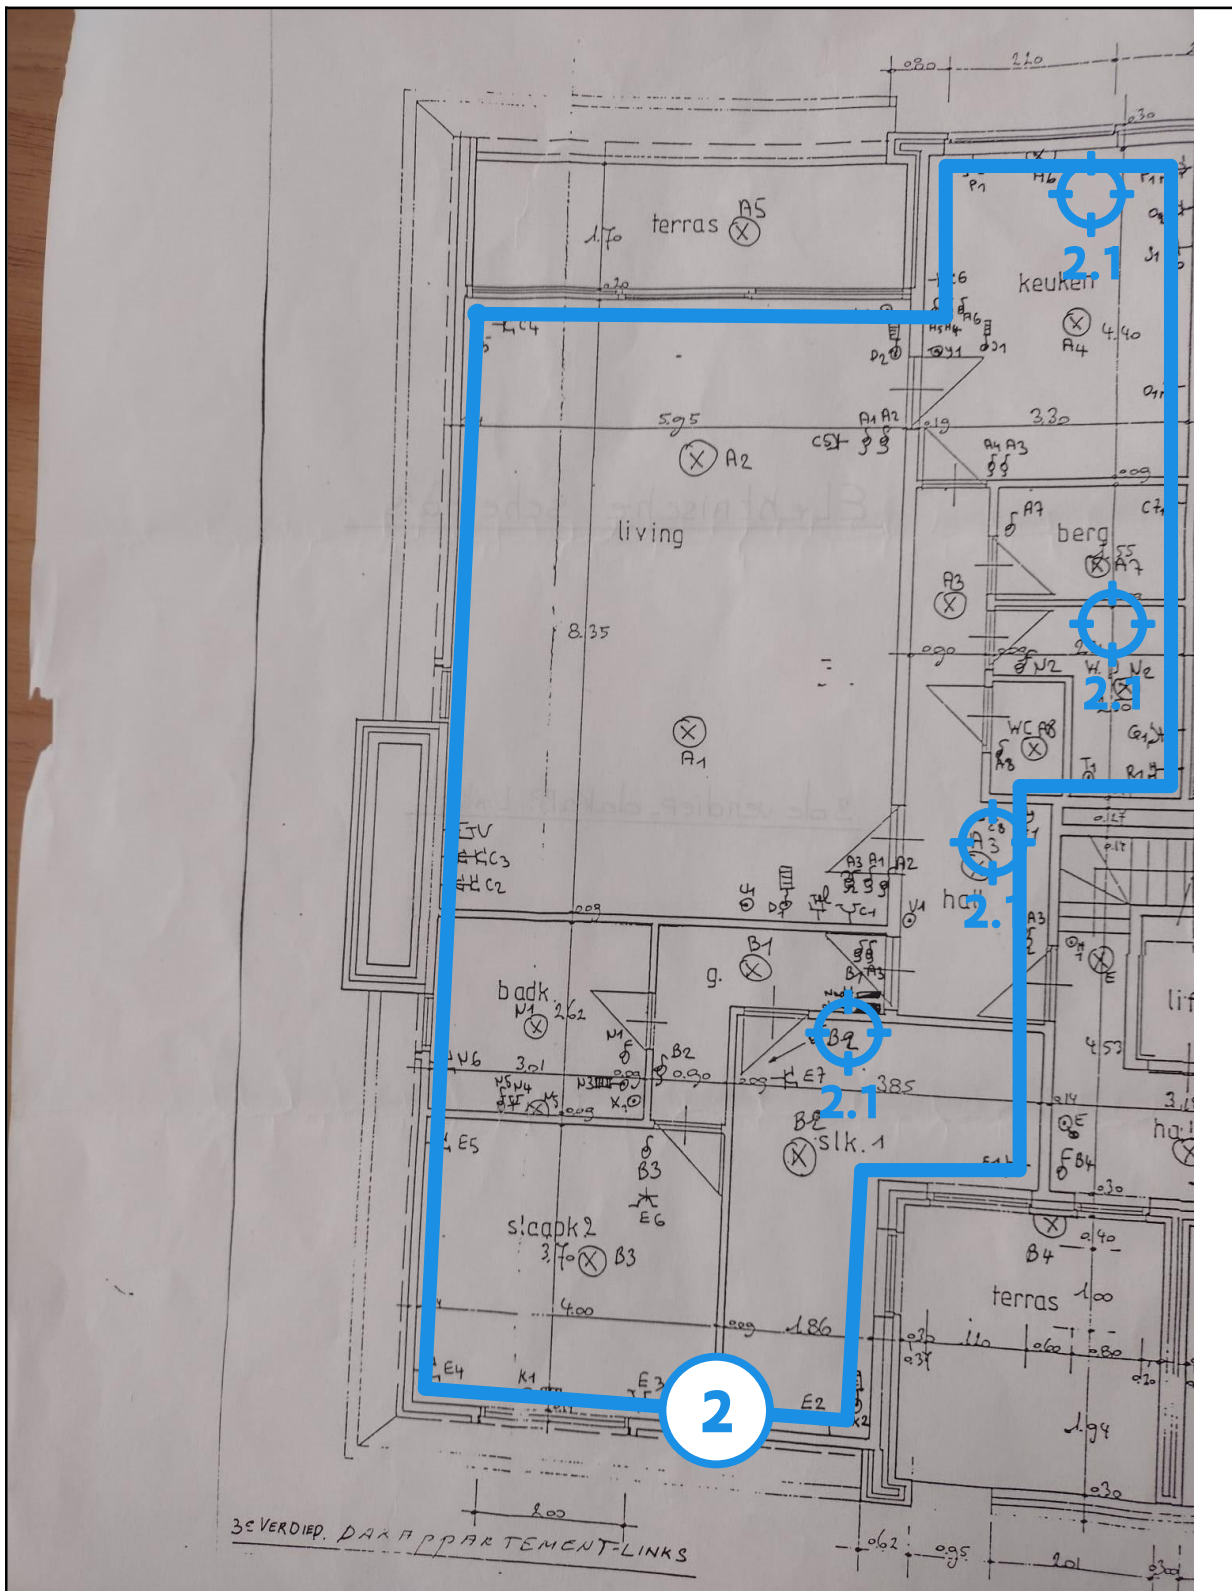
Plan 1.1: plan

2. Pleisterwerk muren	Geen asbest	-
2.1 Code: 0.1	Mengmonster	-

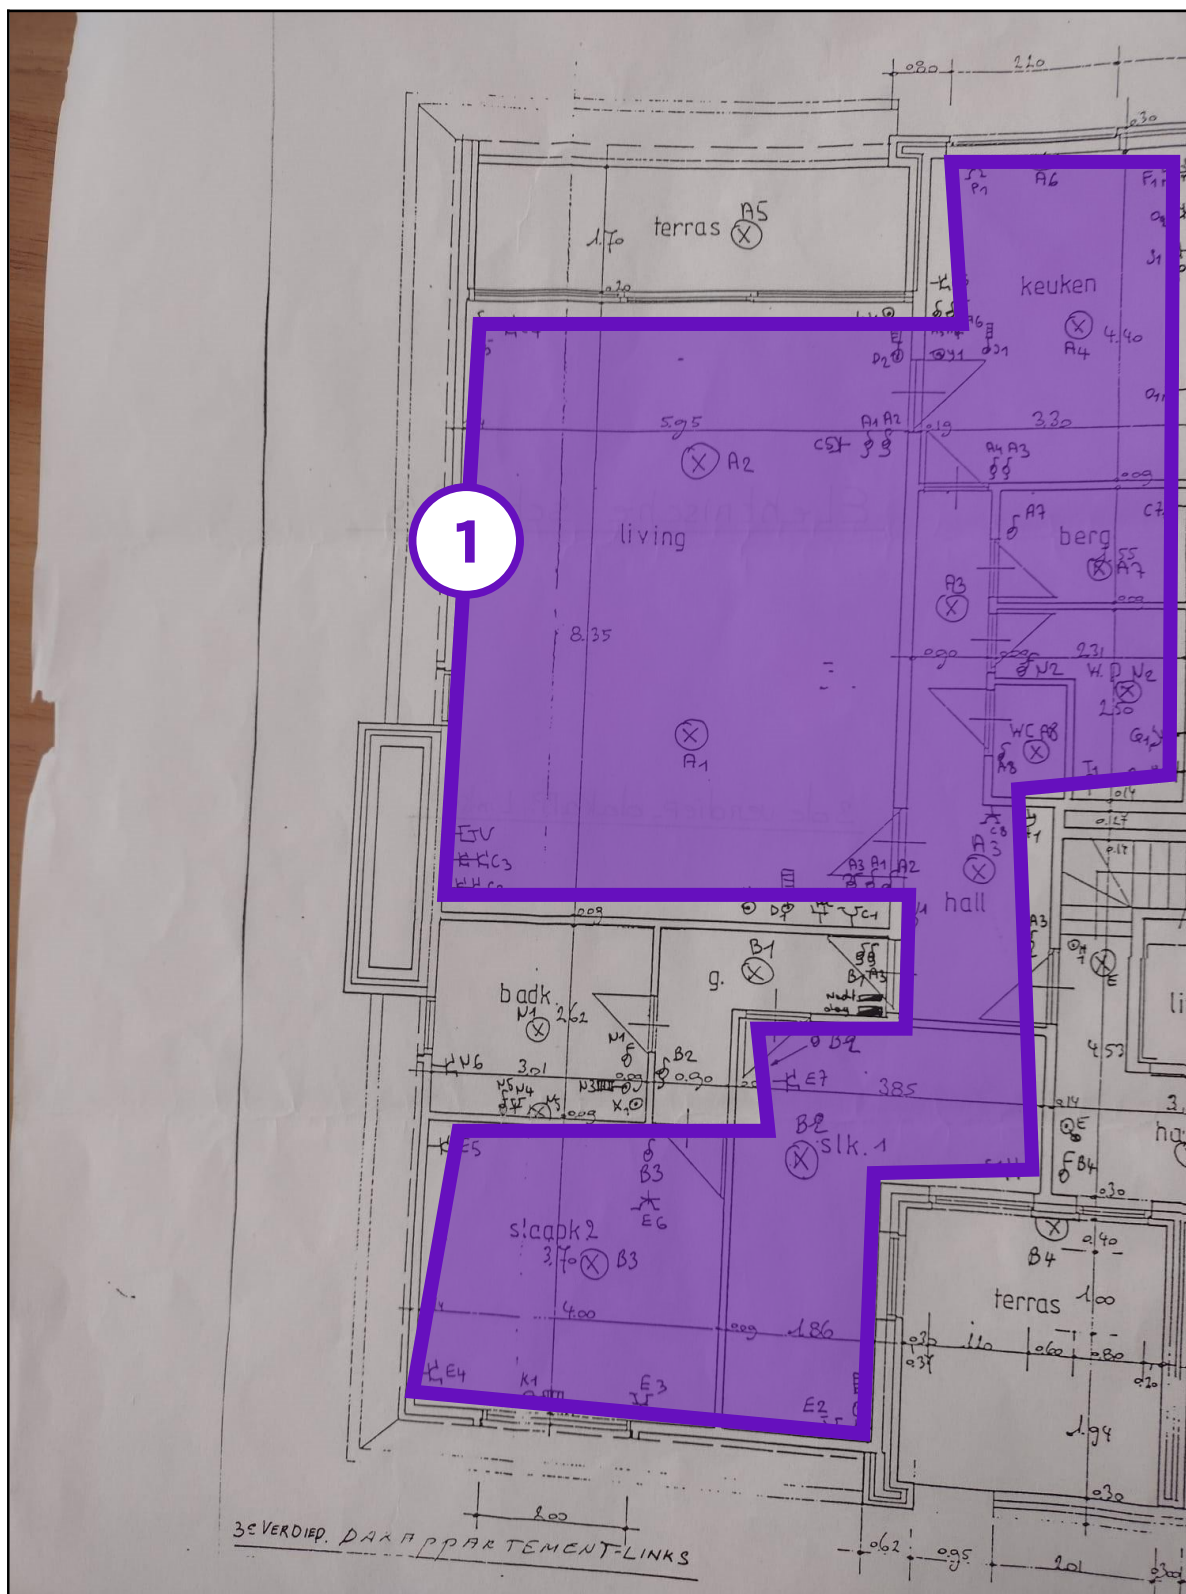
Plan 1.2: plan

1. Pleisterwerk plafond	Advies	-
-------------------------	--------	---

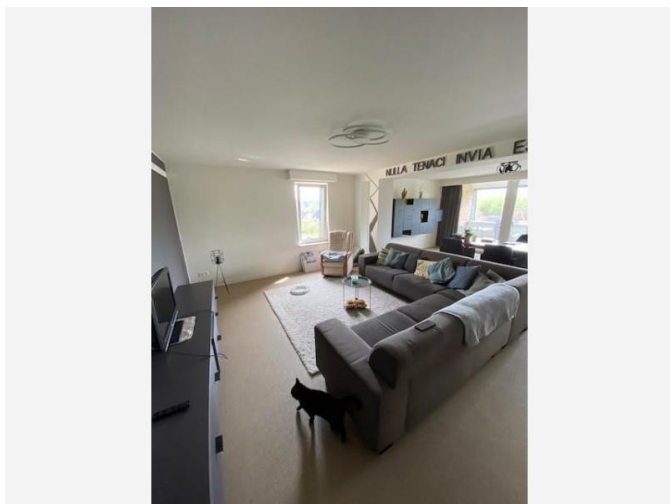
Vrije foto

De plafonds waren overal perfect bepleisterd en het was lastig hiervan stalen te nemen zonder te beschadigen. Geopteerd om uitgebreid mengstaal te nemen van de muren, waarvan het resultaat zeker kan doorgetrokken worden naar de plafonds. In het bouwjaar van het pand werden er ook praktisch geen asbestvezels meer gebruikt in pleisterwerk.

Identificatiemethode	Vaststelling & expertise (niet-asbestverdacht)
Primaire drager	Plafond

Geen asbest

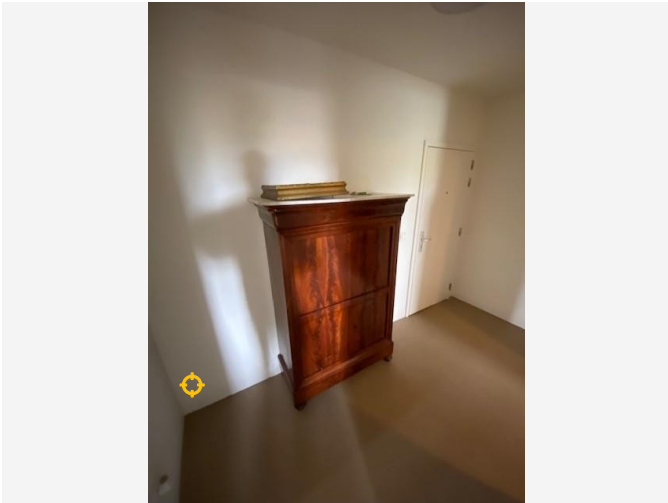
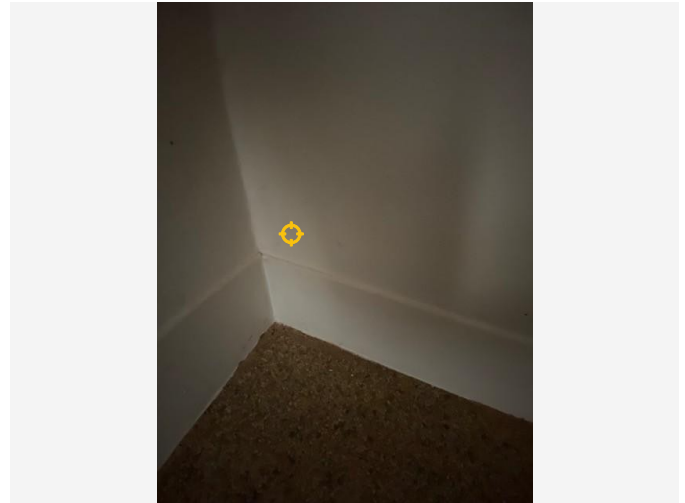
Fiche 2: Pleisterwerk muren

Overzichtsfoto

Detailfoto

Geen asbest

#	Type	Referentie	Resultaat
2.1	Mengmonster	0.1	Geen asbest

Beschrijving	Pleisterwerk muren
Omgeving	Binnen
Primaire drager	Binnenwand
Bindmiddel van materiaal	Cement

Gebondenheid op basis van bindmiddel	Hecht
Hoeveelheid (gewicht - aantal)	• 250,00 kg - 1 stuk
Totaal gewicht	250,00 kg
Identificatiemethode	Vaststelling met monstername
Destructieve handeling voor identificatie	Nee
