Keuringsverslag van een elektrische laagspanning- en zeer lage spanningsinstallatie

Datum keuring: 12/06/2024

Straatnaam Koning Albertlei
Huisnummer 112
Busnummer
Postcode 2950
Gemeente KAPELLEN
Land België

Controlebezoek van een huishoudelijke installatie volgens (KB 08/09/2019) - AREI Boek 1- 6.5. en 4.2.4.3.

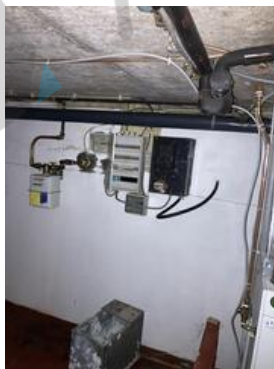
Afbelding schakel- en verdeelbord:

Water in kelder, bord kon niet bediend worden. Enkel foto's kunnen maken vanop afstand via inkuiping ketel. Bij aankomst stond de stroom ook al af
