Asbestinventarisatetest

Aarseleweg 51, 9800 Deinze

Attestnummer : 20230125-000133.000

Uitgegeven op : 25.01.2023

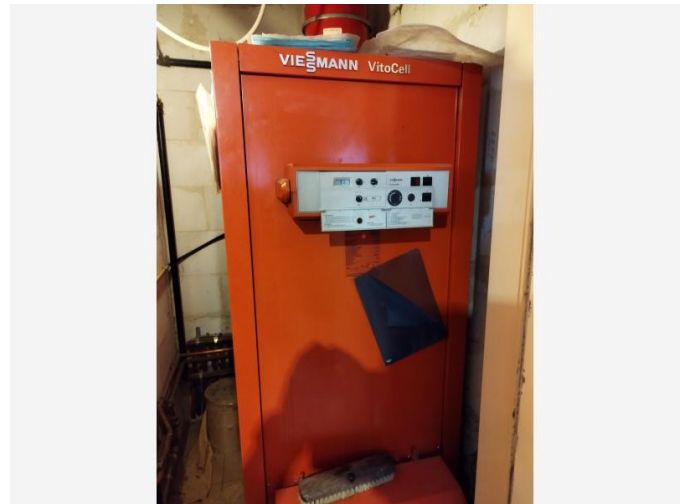
Eindbeoordeling materiaalrisico	Zeer laag materiaalrisico en/of zeer lage kans op vezelvrijgave
---------------------------------	---

Gebondenheid	Categorie 3: niet-hechtgebonden met weinig of geen matrix
Asbestsoort (vezeltype)	Alleen chrysotiel
Asbestconcentratie	Hoog ($\geq 50\%$)
Afschermingsgraad van het gehele materiaal	Stootvaste afscherming of omkasting
Toestand van het materiaal	Onbeschadigd, niet verweerd

Beschrijving	CV Ketel
Omgeving	Binnen
Primaire drager	HVAC infrastructuur en uitrusting
Asbestmateriaal	Koord, lint, band, strip
Bindmiddel van asbestmateriaal	Weinig of geen bindmiddel (textiel, bevolking, ...)
Gebondenheid op basis van bindmiddel	Niet-hechtgebonden
Hoeveelheid (lengte - omtrek - aantal)	<ul style="list-style-type: none">1,00 m - 3,18 cm - 1 stuk
Totale oppervlakte	0,032 m ²
Eenvoudig bereikbaar	Ja
Bevestigingswijze	<ul style="list-style-type: none">Onbekend
Identificatiemethode	Vaststelling zonder monsternamen

Verwijderen

- Zorg voor een veilig beheer. Vermijd het beschadigen van het asbestmateriaal. Controleer de toestand jaarlijks op wijzigingen.

- Eenvoudige handelingen: mag via doe-het-zelf of door werknemer(s) met opleidingsattest eenvoudige handelingen
Voor meer info betreffende het verwijderen van (mogelijk) asbesthoudend materiaal zie, <https://ovam.vlaanderen.be/asbest-verwijderen>

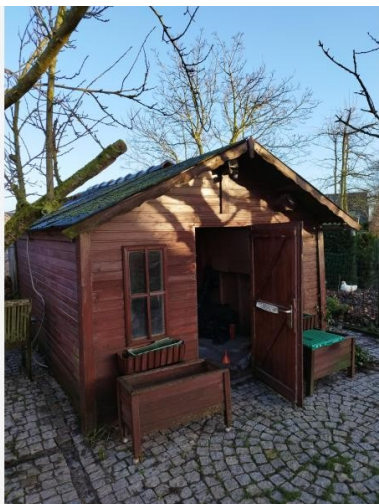
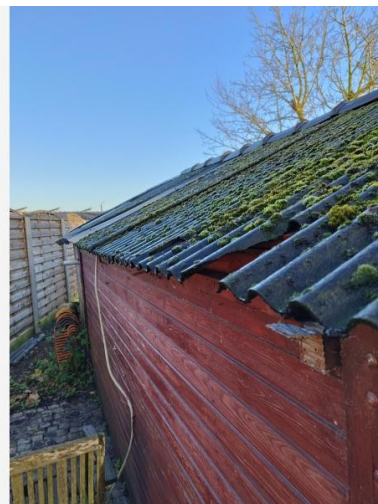
Eindbeoordeling materiaalrisico	Verhoogd materiaalrisico en/of verhoogde kans op vezelvrijgave
Opmerking	Gebroken golfplaat

Gebondenheid	Categorie 1: hechtgebonden in oorsprong
Asbestsoort (vezeltype)	Alleen chrysotiel
Asbestconcentratie	Laag (< 50%)
Afschermingsgraad van het gehele materiaal	Geheel of deels vrij aan de buitenlucht
Toestand van het materiaal	Zwaar beschadigd, zwaar verweerd

#	Type	Referentie	Resultaat
2.1	Puntmonster	M3	Chrysotiel

Beschrijving	Golfplaten tuinberging
Omgeving	Grenst aan binnen- en buitenlucht
Primaire drager	Schuin dak
Asbestmateriaal	Dak- en gevelbekleding - Golfplaat
Bindmiddel van asbestmateriaal	Cement
Gebondenheid op basis van bindmiddel	Hecht

Hoeveelheid (oppervlakte - aantal)	• 16,00 m ² - 1 stuk
Totale oppervlakte	16,00 m ²
Eenvoudig bereikbaar	Ja
Bevestigingswijze	• Onbekend
Identificatiemethode	Vaststelling met monstername
Destructieve handeling voor identificatie	Nee

Verwijderen

- Verwijder dit asbestmateriaal zo snel mogelijk. Volg de toestand goed op.
- Hemelwater dat afspoelt van asbestcement daken of gevels kan asbestdeeltjes bevatten. Gebruik het enkel voor gesloten circuits (bv. spoelen toiletten). Reinig na het vervangen van het dak of de gevel de dakgoten en regenwaterput of -ton om asbesthoudend sediment of slib te verwijderen

- Eenvoudige handelingen: mag via doe-het-zelf of door werknemer(s) met opleidingsattest eenvoudige handelingen
Voor meer info betreffende het verwijderen van (mogelijk) asbesthoudende materialen zie <https://ovam.vlaanderen.be/asbest-verwijderen>

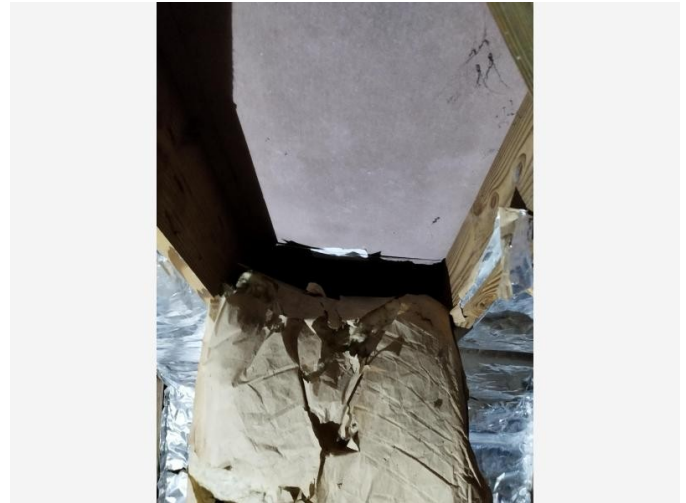
Geen asbest

#	Type	Referentie	Resultaat
3.1	Mengmonster	M2	Geen asbest

Beschrijving	Onderdak woning
Omgeving	Binnen
Primaire drager	Schuin dak

Bindmiddel van materiaal	Cement
Gebondenheid op basis van bindmiddel	Hecht
Hoeveelheid (oppervlakte - dikte - aantal)	• 115,00 m ² - 0,30 cm - 1 stuk
Totaal volume	0,345 m ³
Identificatiemethode	Vaststelling met monstername
Destructieve handeling voor identificatie	Nee

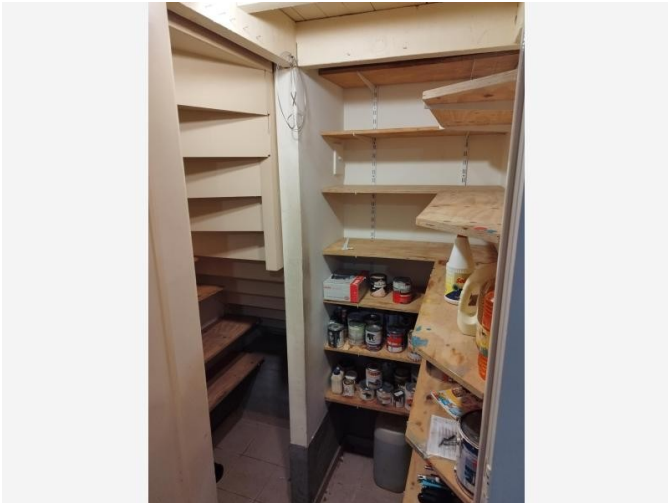
Geen asbest

#	Type	Referentie	Resultaat
4.1	Puntmonster	M1	Geen asbest

Beschrijving	Pleisterwerk muur
Omgeving	Binnen
Primaire drager	Binnenwand
Bindmiddel van materiaal	Gips - kalk

Gebondenheid op basis van bindmiddel	Niet-hechtgebonden
Hoeveelheid (oppervlakte - dikte - aantal)	• 426,00 m ² - 0,50 cm - 1 stuk
Totaal volume	2,13 m ³
Identificatiemethode	Vaststelling met monstername
Destructieve handeling voor identificatie	Nee
