Asbestinventarisatetest

Zomerstraat 13/0001, 9000 Gent

Attestnummer : 20240414-000153.000

Asbestveilig

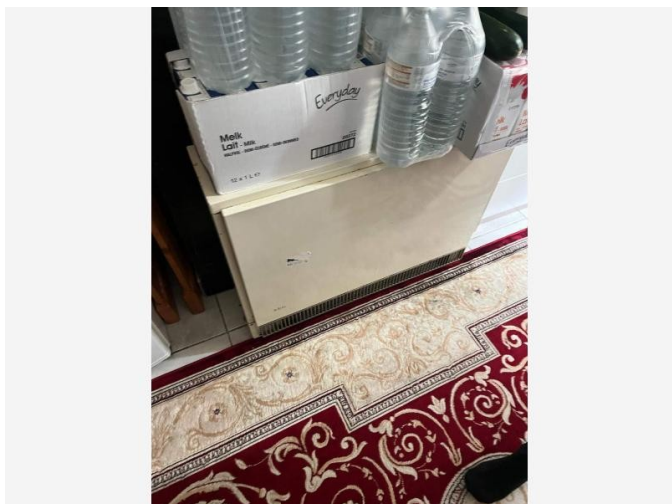
Vrije foto

Onderliggende lagen niet inspecteerbaar.

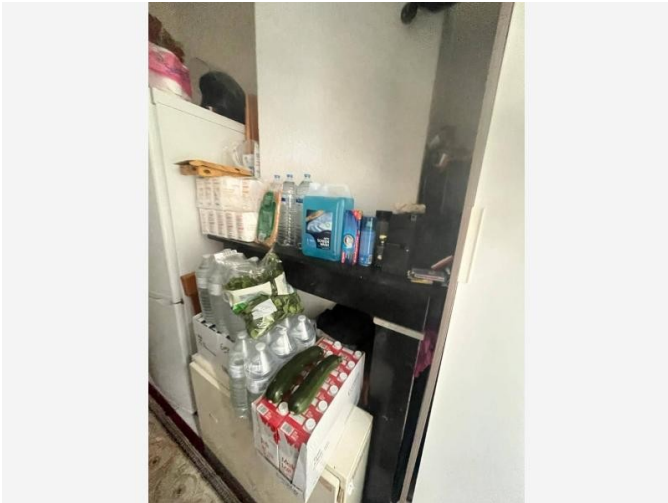
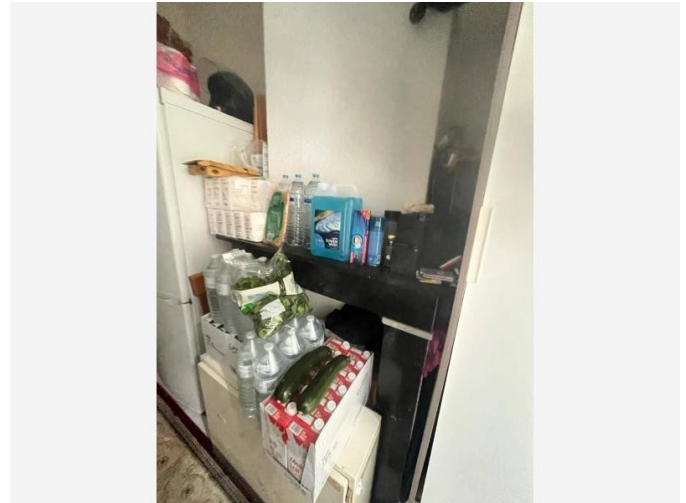
Overzichtsfoto

Detailfoto

Geen asbest

Beschrijving	Pleisterwerk
Omgeving	Binnen
Identificatiemethode	Vaststelling met bewijsdocument, zonder monstername
Destructieve handeling voor identificatie	Nee
Opmerking	Het pleisterwerk is al eerder getest in appartement 101 binnen hetzelfde gebouw, en er is geen asbest aangetroffen.
