# Asbestinventarisatetest

Kappellebaan 10, 2240 Zandhoven

Attestnummer : 20250824-000014.000

**Niet-asbestveilig**

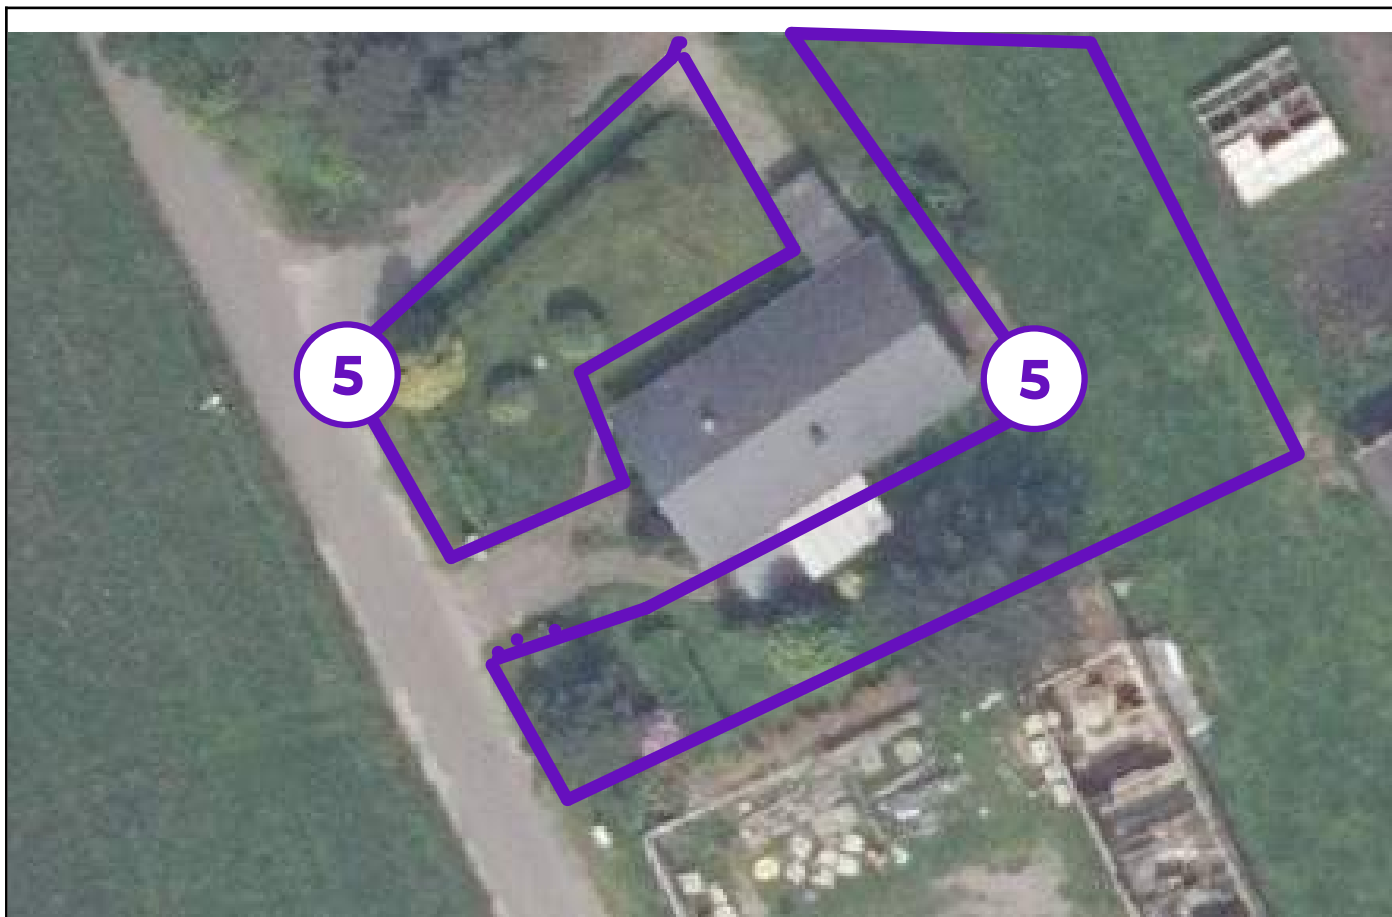
## Plan 3.1: Vaststellingen buiten de constructies

Beschrijving	Type	Actie
5. tuin	Beperking	-

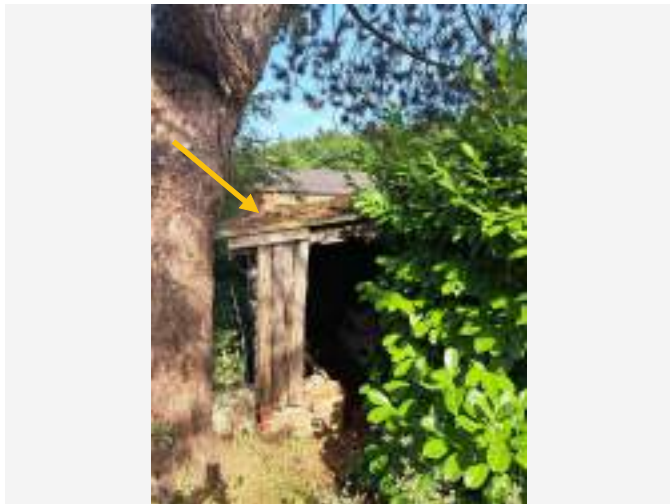
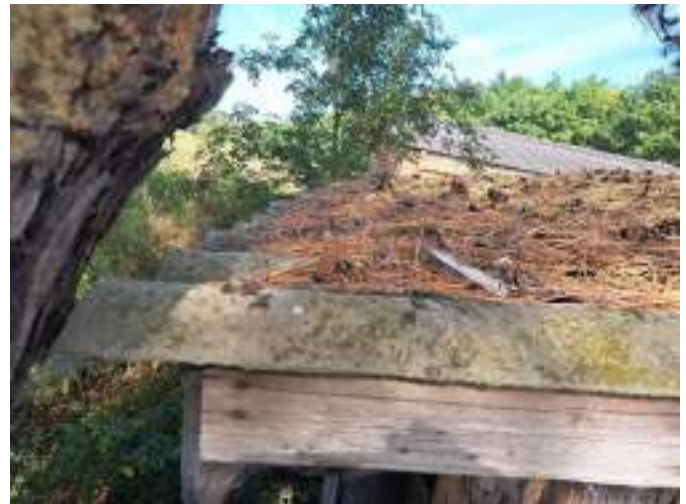
Overzichtsfoto

Detailfoto

Eindbeoordeling materiaalrisico	Verhoogd materiaalrisico en/of verhoogde kans op vezelvrijgave
---------------------------------	--

Gebondenheid	Categorie 1: hechtgebonden in oorsprong
Asbestsoort (vezeltype)	Crocidoliet aanwezig
Asbestconcentratie	Laag (< 50%)
Afschermingsgraad van het gehele materiaal	Geheel of deels vrij aan de buitenlucht
Toestand van het materiaal	Matig beschadigd, matig verweerd

Beschrijving	golfplaat tuinhuis
Omgeving	Buiten
Primaire drager	Schuin dak
Asbestmateriaal	Dak- en gevelbekleding - Golfplaat
Bindmiddel van asbestmateriaal	Cement
Gebondenheid op basis van bindmiddel	Hecht
Hoeveelheid (oppervlakte - aantal)	• 13,00 m <sup>2</sup> - 1 stuk
Totale oppervlakte	13,00 m <sup>2</sup>
Eenvoudig bereikbaar	Ja
Bevestigingswijze	• Geschroefd
Identificatiemethode	Vaststelling zonder monsternamen
Destructieve handeling voor identificatie	Nee

Het asbestmateriaal valt onder de mijlpaal van 2034.

Verwijderen

- Verwijder dit asbestmateriaal zo snel mogelijk. Volg de toestand goed op.
- Voer bijkomende staalname(s) uit.

- Eenvoudige handelingen: mag via doe-het-zelf of door werknemer(s) met opleidingsattest eenvoudige handelingen  
Bij het uitvoeren van eenvoudige handelingen, zoals toegestaan via doe-het-zelfmethoden of door werknemers met een opleidingsattest, is het gebruik van de juiste persoonlijke beschermingsmiddelen (PBM's) verplicht om blootstelling aan asbestvezels te voorkomen. Wij adviseren echter om asbest te laten verwijderen door een werknemer met opleidingscertificaat. Maar het is ook toegestaan via de doe-het-zelfmethode, mits de juiste voorzorgsmaatregelen en PBM's in acht worden genomen. De te gebruiken PBM's zijn:
  - FFP3-mondmasker of halfgelaatsmasker met P3 filter
  - wegwerpoverall (Tyvek CATIII, type 5en 6)

- afwasbaar schoeisel
- handschoenen wegwerp of afwasbaar
- Een veiligheidsbril is vereist om te voorkomen dat vezels in de ogen terechtkomen.
- De toepassingen dienen in zijn geheel, zonder te breken en zonder stofvorming verwijderd te worden. Gebruik hiervoor een vernevelaar of fixeermiddel om het asbestmateriaal eerst te fixeren.

Het afval dient op een correcte manier te worden verpakt en afgevoerd.

- Bij verwijdering door doe-het-zelf moet men dit afval dubbel verpakt aandienen bij het gemeentelijk recyclagepark. Men raadpleegt best op voorhand de voorwaarden van het recyclagepark.
- Bij verwijdering door een aannemer of erkend asbestverwijderaar staat die zelf in voor het correct afvoeren van het asbestafval.

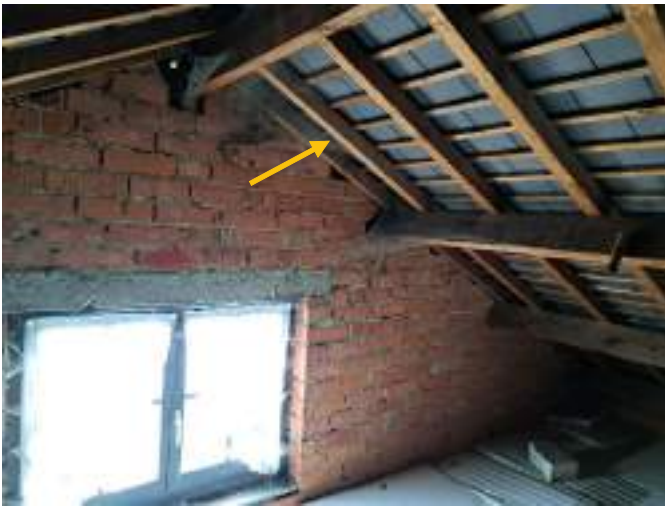
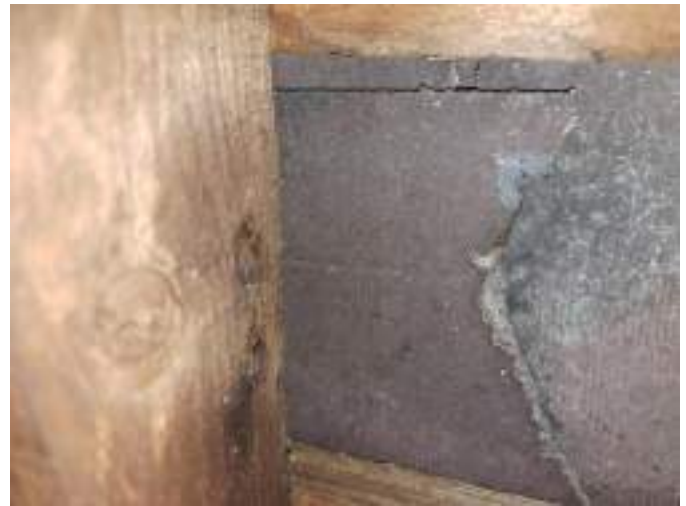
Overzichtsfoto

Detailfoto

Eindbeoordeling materiaalrisico	Verhoogd materiaalrisico en/of verhoogde kans op vezelvrijgave
---------------------------------	--

Gebondenheid	Categorie 1: hechtgebonden in oorsprong
Asbestsoort (vezeltype)	Alleen chrysotiel
Asbestconcentratie	Laag (< 50%)
Afschermingsgraad van het gehele materiaal	Geheel of deels vrij aan de buitenlucht
Toestand van het materiaal	Matig beschadigd, matig verweerd

#	Type	Referentie	Resultaat
2.1	Puntmonster	leien woning	Chrysotiel

Beschrijving	leien woning
Omgeving	Buiten
Primaire drager	Schuin dak
Asbestmateriaal	Dak- en gevelbekleding - Lei, shingle
Bindmiddel van asbestmateriaal	Cement
Gebondenheid op basis van bindmiddel	Hecht
Hoeveelheid (oppervlakte - aantal)	<ul style="list-style-type: none"><li>• 128,00 m<sup>2</sup> - 1 stuk</li></ul>
Totale oppervlakte	128,00 m <sup>2</sup>
Eenvoudig bereikbaar	Ja
Bevestigingswijze	<ul style="list-style-type: none"><li>• Genageld, geniet</li></ul>
Identificatiemethode	Vaststelling met monstername
Destructieve handeling voor identificatie	Nee

Het asbestmateriaal valt onder de mijlpaal van 2034.

Verwijderen

- Verwijder dit asbestmateriaal zo snel mogelijk. Volg de toestand goed op.
- Hemelwater dat afspoelt van asbestcement daken of gevels kan asbestdeeltjes bevatten. Gebruik het enkel voor gesloten circuits (bv. spoelen toiletten). Reinig na het vervangen van het dak of de gevel de dakgoten en regenwaterput of -ton om asbesthoudend sediment of slib te verwijderen

- Eenvoudige handelingen: mag via doe-het-zelf of door werknemer(s) met opleidingsattest eenvoudige handelingen  
Bij het uitvoeren van eenvoudige handelingen, zoals toegestaan via doe-het-zelfmethoden of door werknemers met een opleidingsattest, is het gebruik van de juiste persoonlijke beschermingsmiddelen (PBM's) verplicht om blootstelling aan asbestvezels te voorkomen. Wij adviseren echter om asbest te laten verwijderen door een werknemer met opleidingscertificaat. Maar het is ook toegestaan via de doe-het-zelfmethode, mits de juiste voorzorgsmaatregelen en PBM's in acht worden genomen. De te gebruiken PBM's zijn:
  - FFP3-mondmasker of halfgelaatsmasker met P3 filter

- wegwerpoverall (Tyvek CATIII, type 5 en 6)
- afwasbaar schoeisel
- handschoenen wegwerp of afwasbaar
- Een veiligheidsbril is vereist om te voorkomen dat vezels in de ogen terechtkomen.
- De toepassingen dienen in zijn geheel, zonder te breken en zonder stofvorming verwijderd te worden. Gebruik hiervoor een vernevelaar of fixeermiddel om het asbestmateriaal eerst te fixeren.

Het afval dient op een correcte manier te worden verpakt en afgevoerd.

- Bij verwijdering door doe-het-zelf moet men dit afval dubbel verpakt aandienen bij het gemeentelijk recyclagepark. Men raadpleegt best op voorhand de voorwaarden van het recyclagepark.
- Bij verwijdering door een aannemer of erkend asbestverwijderaar staat die zelf in voor het correct afvoeren van het asbestafval.

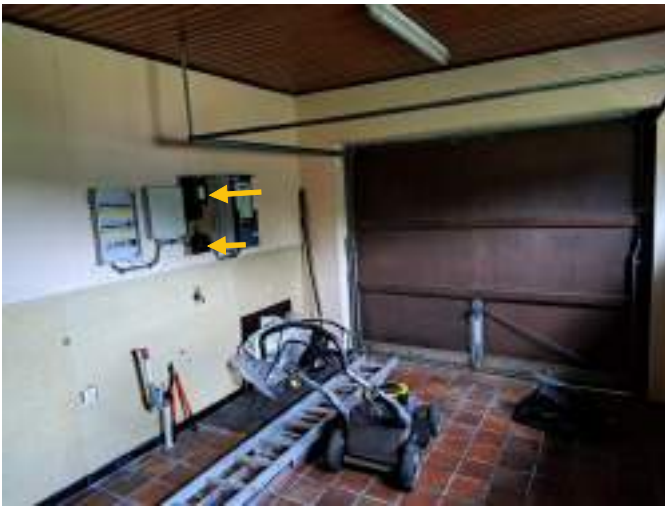
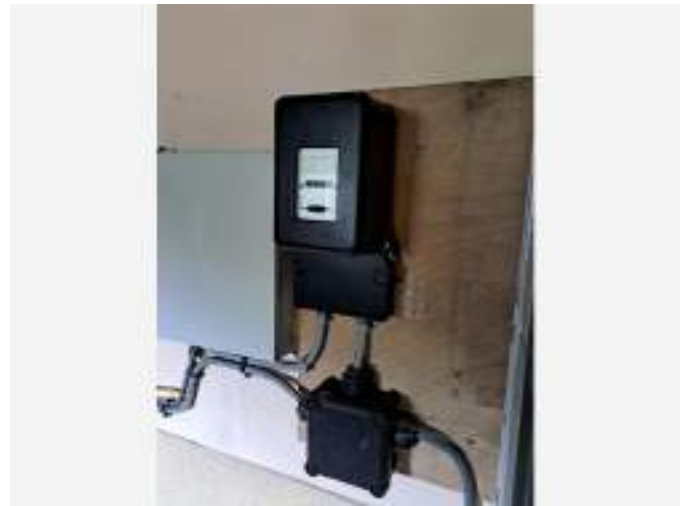
Overzichtsfoto

Detailfoto

Eindbeoordeling materiaalrisico	Laag materiaalrisico en/of verlaagde kans op vezelvrijgave
---------------------------------	--

Gebondenheid	Categorie 1: hechtgebonden in oorsprong
Asbestsoort (vezeltype)	Crocidoliet aanwezig
Asbestconcentratie	Laag (< 50%)
Afschermingsgraad van het gehele materiaal	Geheel of deels (ook) vrij aan de binnenlucht
Toestand van het materiaal	Onbeschadigd, niet verweerd

Beschrijving	elektrometer type bakeliet
Omgeving	Binnen
Primaire drager	Communicatie en elektrische infrastructuur en uitrusting
Asbestmateriaal	Plaat, paneel, tablet - Type Bakeliet
Bindmiddel van asbestmateriaal	Kunststof of -hars
Gebondenheid op basis van bindmiddel	Hecht
Hoeveelheid (oppervlakte - dikte - aantal)	• 0,20 m <sup>2</sup> - 1,00 cm - 1 stuk
Totaal volume	0,002 m <sup>3</sup>
Eenvoudig bereikbaar	Ja
Bevestigingswijze	• Geschroefd
Identificatiemethode	Vaststelling zonder monstername
Destructieve handeling voor identificatie	Nee

Het asbestmateriaal valt onder de mijlpaal van 2040.

Zorgvuldig beheren

- Zorg voor een veilig beheer. Vermijd het beschadigen van het asbestmateriaal. Controleer de toestand jaarlijks op wijzigingen.
- Voer bijkomende staalname(s) uit.

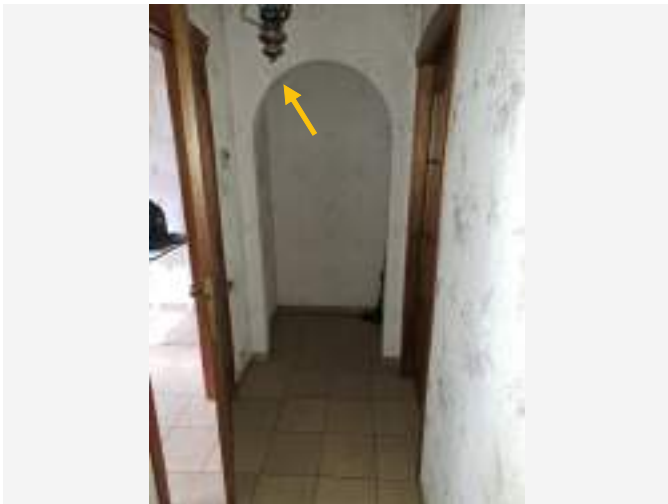
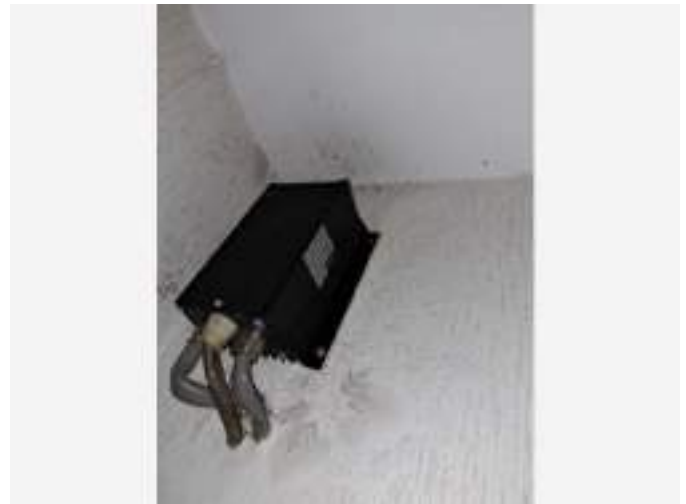
Overzichtsfoto

Detailfoto

Eindbeoordeling materiaalrisico	Laag materiaalrisico en/of verlaagde kans op vezelvrijgave
---------------------------------	--

Gebondenheid	Categorie 1: hechtgebonden in oorsprong
Asbestsoort (vezeltype)	Crocidoliet aanwezig
Asbestconcentratie	Laag (< 50%)
Afschermingsgraad van het gehele materiaal	Geheel of deels (ook) vrij aan de binnenlucht
Toestand van het materiaal	Onbeschadigd, niet verweerd

Beschrijving	verdeelkastje type bakeliet
Omgeving	Binnen
Primaire drager	Communicatie en elektrische infrastructuur en uitrusting
Asbestmateriaal	Plaat, paneel, tablet - Type Bakeliet
Bindmiddel van asbestmateriaal	Kunststof of -hars
Gebondenheid op basis van bindmiddel	Hecht
Hoeveelheid (oppervlakte - dikte - aantal)	<ul style="list-style-type: none"><li>• 0,05 m<sup>2</sup> - 1,00 cm - 1 stuk</li></ul>
Totaal volume	< 0,001 m <sup>3</sup>
Eenvoudig bereikbaar	Ja
Bevestigingswijze	<ul style="list-style-type: none"><li>• Geschroefd</li></ul>
Identificatiemethode	Vaststelling zonder monstername
Destructieve handeling voor identificatie	Nee

Het asbestmateriaal valt onder de mijlpaal van 2040.

Zorgvuldig beheren

- Zorg voor een veilig beheer. Vermijd het beschadigen van het asbestmateriaal. Controleer de toestand jaarlijks op wijzigingen.
- Voer bijkomende staalname(s) uit.

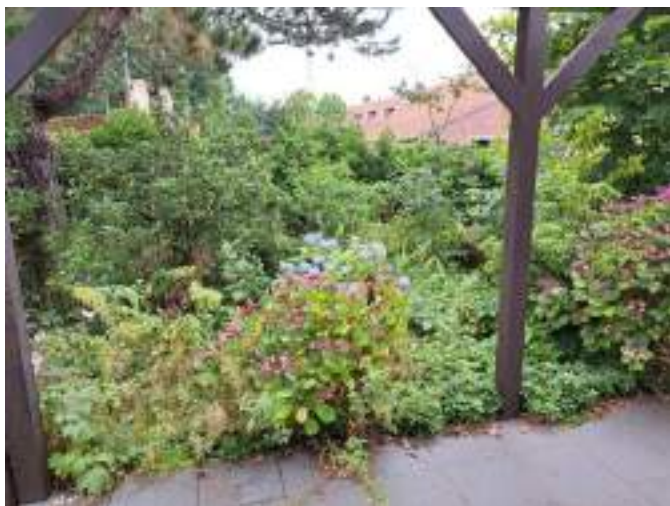
*Situeringfoto*

**Reden:** Overwoekerende vegetatie

**Uitleg van de asbestdeskundige:** Door de vele struiken en planten is de tuin niet volledig inspecteerbaar.

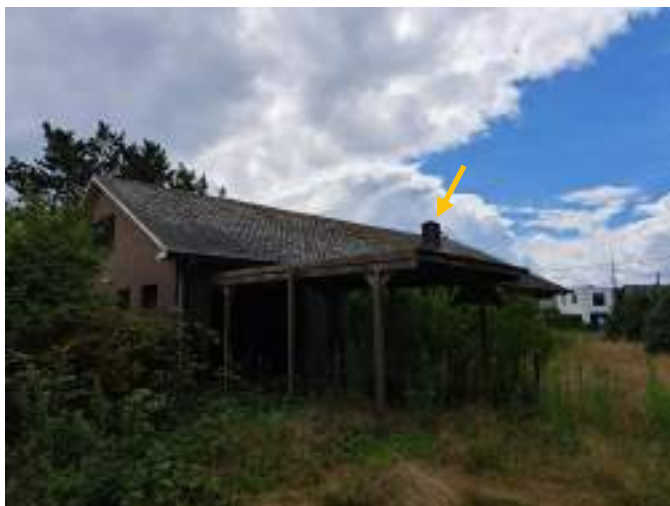
*Situeringfoto*

**Reden:** Het te onderzoeken materiaal situeert zich hoger dan 3,50 m te rekenen vanaf een veilige ondergrond

**Uitleg van de asbestdeskundige:** De schouw is van binnenuit niet inspecteerbaar.

Van buitenaf kan dit enkel met hulpmiddelen zoals een hoogtewerker.

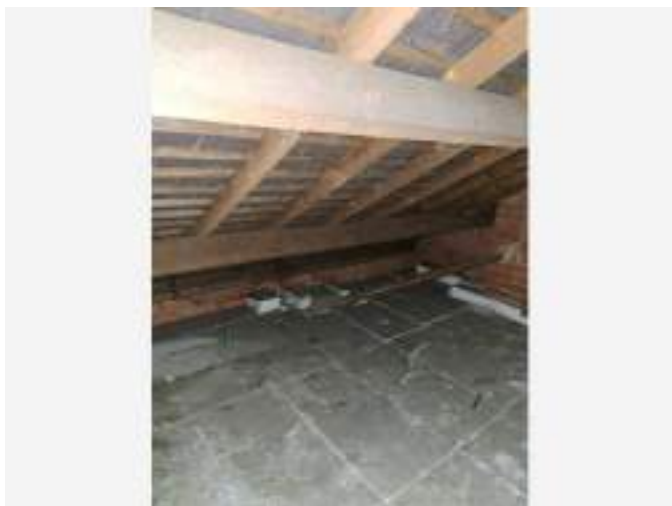
Vrije foto

Er is geen onderdak aanwezig.

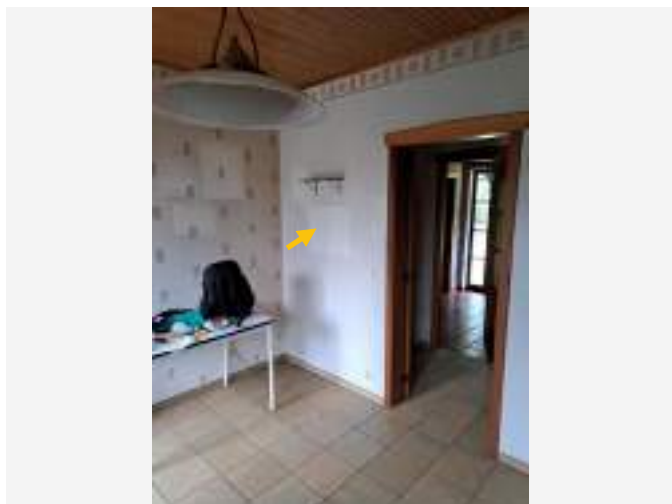
Geen asbest

#	Type	Referentie	Resultaat
8.1	Mengmonster	bezetting muren	Geen asbest

Beschrijving	bezetting muren
Omgeving	Binnen
Primaire drager	Binnenwand
Bindmiddel van materiaal	Gips - kalk
Gebondenheid op basis van bindmiddel	Niet-hechtgebonden
Hoeveelheid (oppervlakte - dikte - aantal)	• 320,00 m <sup>2</sup> - 1,00 cm - 1 stuk
Totaal volume	3,20 m <sup>3</sup>
Identificatiemethode	Vaststelling met monstername
Destructieve handeling voor identificatie	Nee
Opmerking	Natte ruimte bemonsterd in keuken. Individuele ruimte bemonsterd in living. Er is geen stooklokaal gezien er elektrische verwarming is.

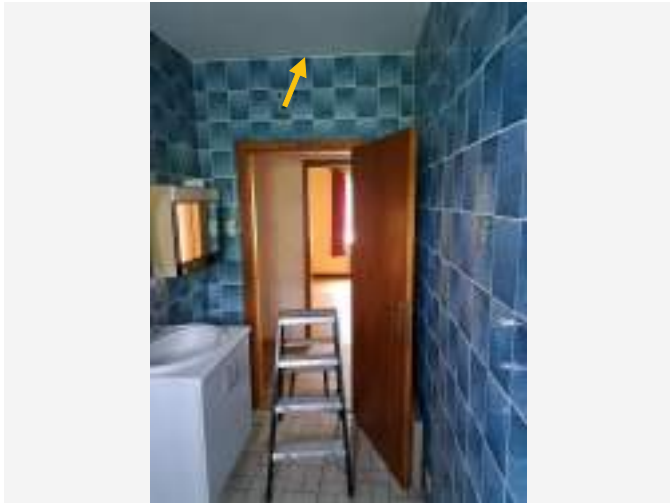
## Fiche 9: bezetting plafond

Geen asbest

#	Type	Referentie	Resultaat
9.1	Mengmonster	bezetting plafond	Geen asbest

Beschrijving	bezetting plafond
Omgeving	Binnen
Primaire drager	Plafond
Bindmiddel van materiaal	Gips - kalk
Gebondenheid op basis van bindmiddel	Niet-hechtgebonden
Hoeveelheid (oppervlakte - dikte - aantal)	• 20,00 m <sup>2</sup> - 1,00 cm - 1 stuk
Totaal volume	0,20 m <sup>3</sup>
Identificatiemethode	Vaststelling met monsternamen
Destructieve handeling voor identificatie	Nee
Opmerking	<p>Natte ruimte bemonsterd in badkamer. Individuele ruimte bemonsterd in wc.</p> <p>In alle andere ruimtes is er een verlaagd plafond.</p> <p>Gezien het om een niet-destructief onderzoek gaat, werden de achterliggende ruimtes niet geïnspecteerd.</p>
