Asbestinventarisatetest

Voorzorgstraat 6, 2800 Mechelen

Attestnummer : 20240709-000322.000

Zone 1: Hoofdgebouw

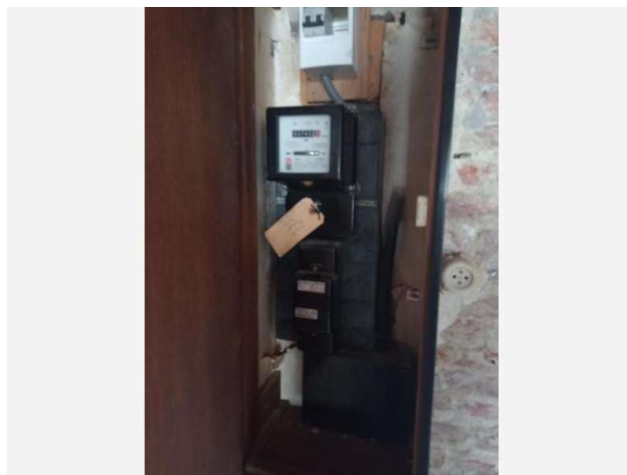
Overzichtsfoto

Detailfoto

Eindbeoordeling materiaalrisico	Laag materiaalrisico en/of verlaagde kans op vezelvrijgave
---------------------------------	--

Gebondenheid	Categorie 1: hechtgebonden in oorsprong
Asbestsoort (vezeltype)	Crocidoliet aanwezig
Asbestconcentratie	Laag (< 50%)
Afschermingsgraad van het gehele materiaal	Geheel of deels (ook) vrij aan de binnenlucht
Toestand van het materiaal	Onbeschadigd, niet verweerd

Beschrijving	Bakeliet
Omgeving	Binnen
Primaire drager	Communicatie en elektrische infrastructuur en uitrusting
Asbestmateriaal	Plaat, paneel, tablet - Type Bakeliet
Bindmiddel van asbestmateriaal	Kunststof of -hars
Gebondenheid op basis van bindmiddel	Hecht
Hoeveelheid (oppervlakte - dikte - aantal)	<ul style="list-style-type: none">• 0,37 m² - 0,20 cm - 1 stuk
Totaal volume	< 0,001 m ³
Eenvoudig bereikbaar	Ja
Bevestigingswijze	<ul style="list-style-type: none">• Geschroefd
Identificatiemethode	Vaststelling zonder monstername
Destructieve handeling voor identificatie	Nee

Het asbestmateriaal valt onder de mijlpaal van 2040.

Zorgvuldig beheren

- Zorg voor een veilig beheer. Vermijd het beschadigen van het asbestmateriaal. Controleer de toestand jaarlijks op wijzigingen.

- Eenvoudige handelingen: mag via doe-het-zelf of door werknemer(s) met opleidingsattest eenvoudige handelingen
De bakelieten elektriciteitstoepassingen moeten verwijderd worden door een professional die een elektrische opleiding heeft gevolgd. Bij het verwijderen moet steeds rekening worden gehouden met alle milieu- en veiligheidsvoorschriften.

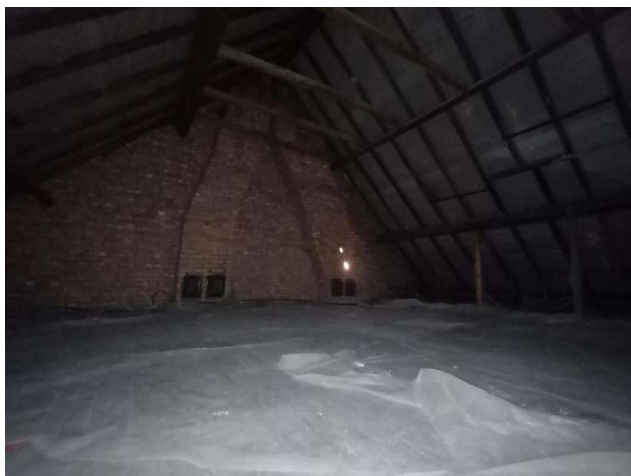
Vrije foto

Het dak bestaat uit pannen en er is geen verdacht onderdak aanwezig. Het dak is dus niet verdacht.

Identificatiemethode	Vaststelling & expertise (niet-asbestverdacht)
----------------------	--
