Asbestinventarisatetest

Kerkstraat 15, 9160 Lokeren

Attestnummer : 20240709-000249.000

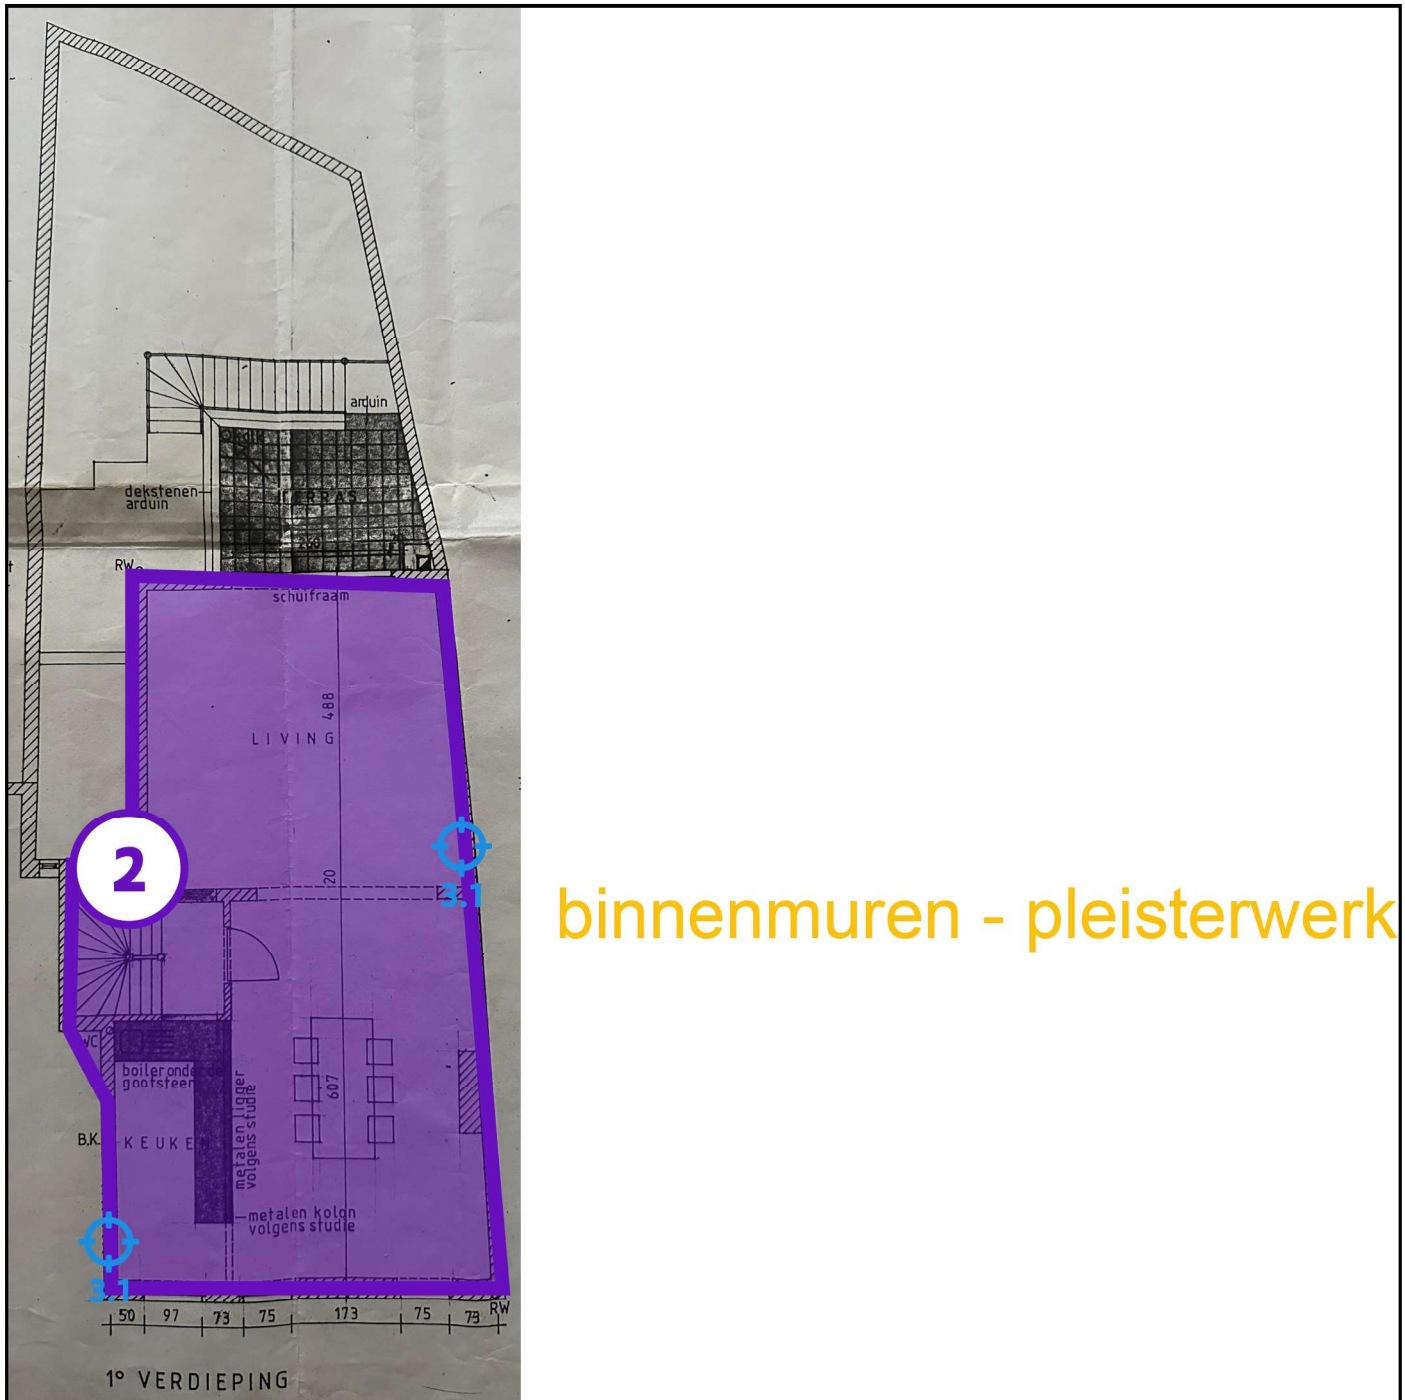
Plan 1.2: Verdiep 1

Beschrijving	Type	Actie
2. Binnenafwerking - plafond	Advies	-
3. Pleisterwerk muren	Geen asbest	-
3.1 Code: SN01	Mengmonster	-
