Rapport de contrôle d'installations électriques à basse et à très basse tension

RÉF. 147/2024/62750/02:1

DATE DU CONTRÔLE 18/04/2024 AGENT VISITEUR Florian Fontaine
 ADRESSE DU CONTRÔLE Rue Émile Sergijsels 25-27 - 1081 Koekelberg TYPE DE CONTRÔLE Visite de contrôle vente ancienne installation (8.4.2)

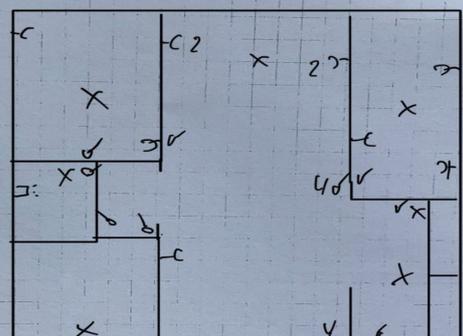
Croquis de position élémentaire et descriptif sommaire des tableaux
Schets elektrische installatie en beschrijvende opsomming elektriciteitsborden

Sur base de ce qui est visible et accessible lors du contrôle - Gebaseerd op wat zichtbaar en toegankelijk is tijdens de keuring

Ces croquis ne remplacent pas les schémas unifilaires et de position réglementaires - Deze schets vervangt nooit het ééndraadsschema en het installatieschema.
