Asbestinventarisatetest

Buizegemlei 122/4, 2650 Edegem

Attestnummer : 20231018-000457.000

Uitgegeven op : 18.10.2023

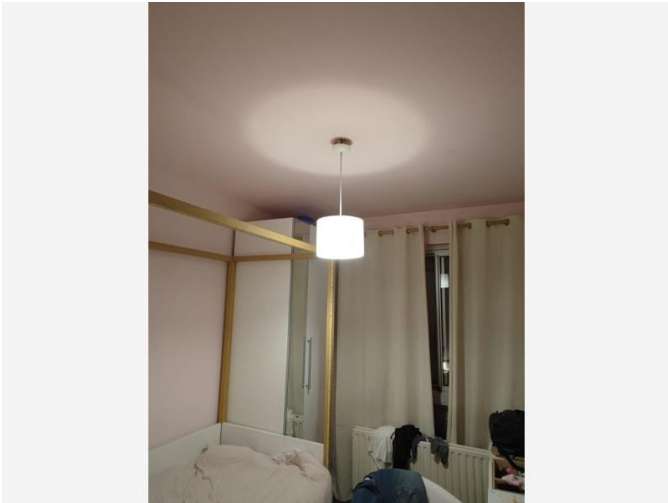
Fiche 1: Pleisterwerk plafond

Geen asbest

#	Type	Referentie	Resultaat
1.1	Mengmonster	Staal 2.1 pleister plafond	Geen asbest

Beschrijving	Pleisterwerk plafond
Omgeving	Binnen
Primaire drager	Plafond
Bindmiddel van materiaal	Gips - kalk

Gebondenheid op basis van bindmiddel	Niet-hechtgebonden
Hoeveelheid (oppervlakte - dikte - aantal)	• 80,00 m ² - 1,00 cm - 1 stuk
Totaal volume	0,80 m ³
Identificatiemethode	Vaststelling met monstername
Destructieve handeling voor identificatie	Nee

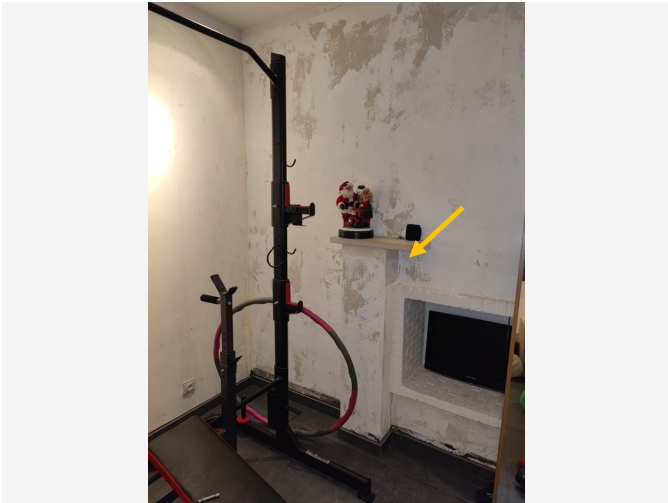
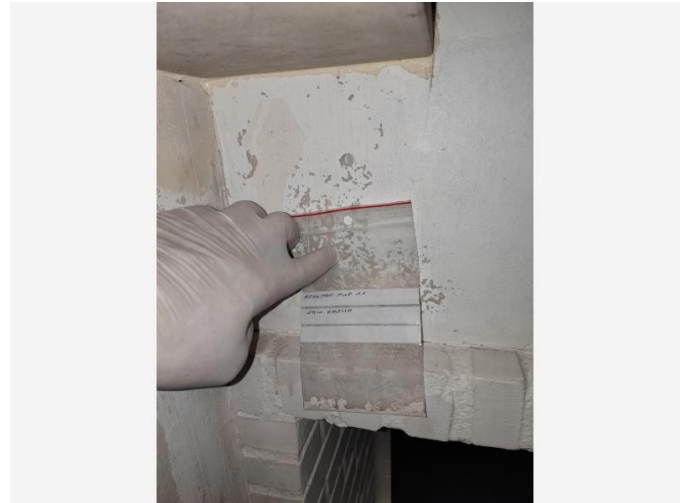
Geen asbest

#	Type	Referentie	Resultaat
2.1	Mengmonster	Staal 1.1 pleisterwerk muren	Geen asbest

Beschrijving	Pleisterwerk muren
Omgeving	Binnen
Primaire drager	Binnenwand
Bindmiddel van materiaal	Gips - kalk

Gebondenheid op basis van bindmiddel	Niet-hechtgebonden
Hoeveelheid (oppervlakte - dikte - aantal)	• 80,00 m ² - 1,00 cm - 1 stuk
Totaal volume	0,80 m ³
Identificatiemethode	Vaststelling met monstername
Destructieve handeling voor identificatie	Nee

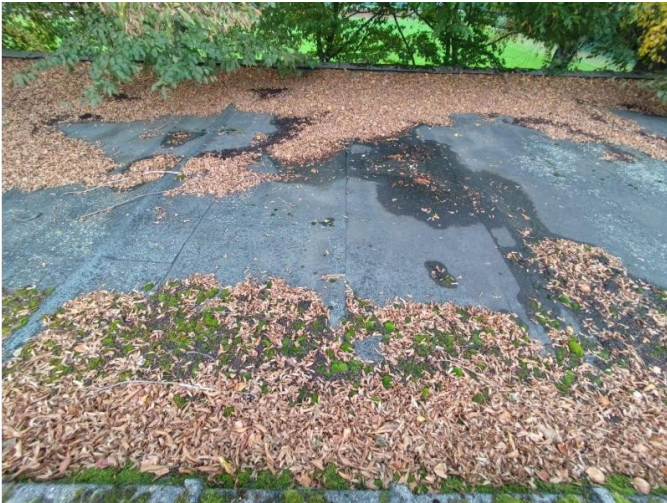
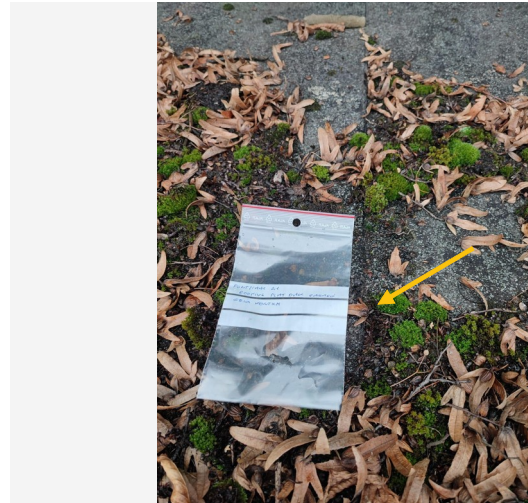
Fiche 3: Roofing

Geen asbest

#	Type	Referentie	Resultaat
3.1	Puntmonster	Staal 3.1 Roofing	Geen asbest

Beschrijving	Roofing
Omgeving	Buiten
Primaire drager	Plat dak
Bindmiddel van materiaal	Bitumen (roofing, teer, asfalt)

Gebondenheid op basis van bindmiddel	Hecht
Hoeveelheid (oppervlakte - aantal)	• 40,00 m ² - 1 stuk
Totale oppervlakte	40,00 m ²
Identificatiemethode	Vaststelling met monstername
Destructieve handeling voor identificatie	Nee
