# Asbestinventarisatetest

Lange Leemstraat 25/A1, 2018 Antwerpen

Attestnummer : 20230815-000154.000

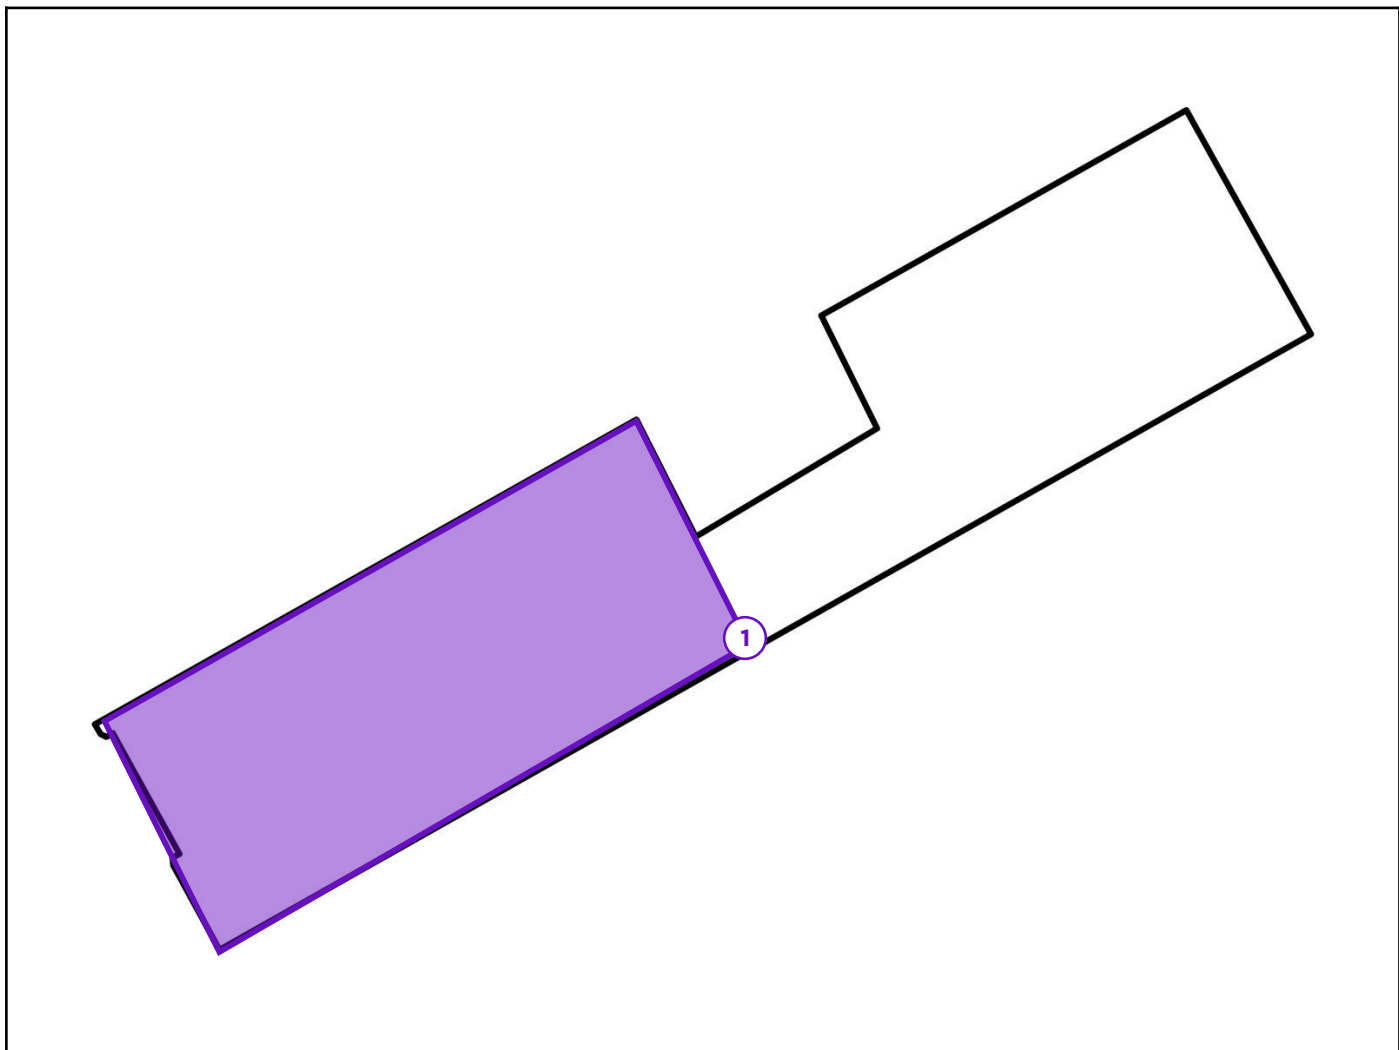
## Plan 1.1: Hoofdgebouw buitenschil

Beschrijving	Type	Actie
1. leien dak	Advies	-

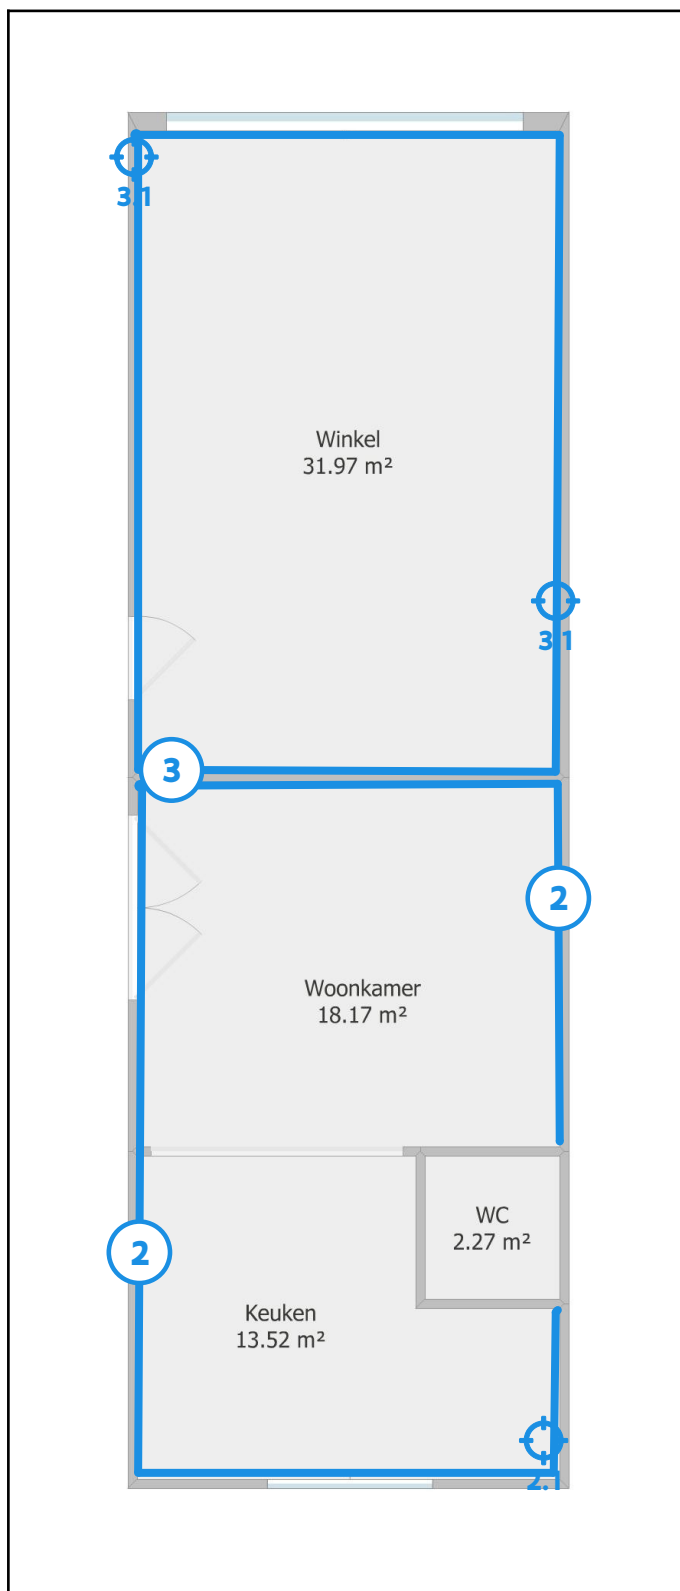
## Plan 1.2: Winkel+App1

2. Pleister muren appartement	Geen asbest	-
2.1 Code: 2022-991-AL25A1P01	Mengmonster	-
3. Pleister muren winkel	Geen asbest	-
3.1 Code: 2022-991-AL25A1P02	Mengmonster	-

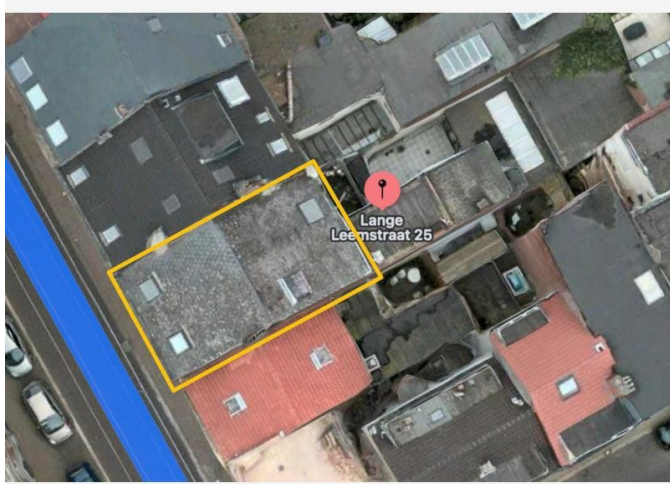
Vrije foto

ter info. Gemene delen zijn geen onderdeel van deze inventaris.

Identificatiemethode	Redelijk vermoeden
Primaire drager	Schuin dak
(Asbest)materiaal	Dak- en gevelbekleding - Lei, shingle
Bindmiddel	Cement
Gebondenheid bindmiddel	Hecht

Geen asbest

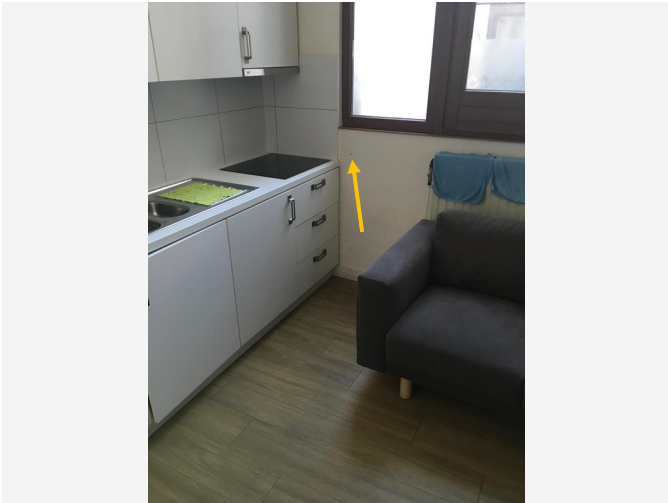
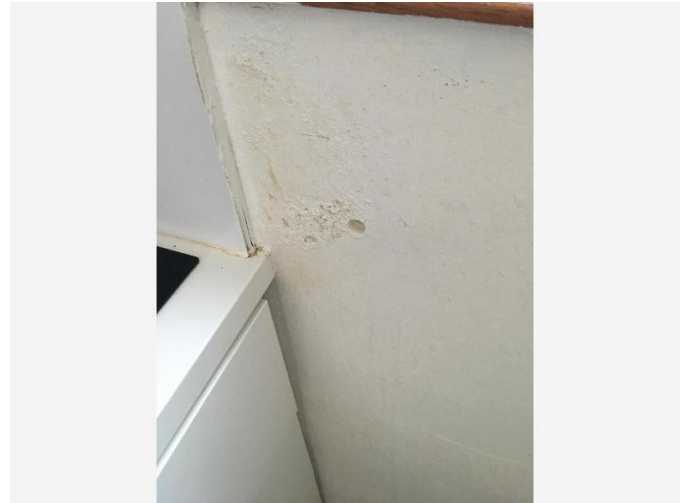
## Fiche 2: Pleister muren appartement

Geen asbest

#	Type	Referentie	Resultaat
2.1	Mengmonster	2022-991-AL25A1P01	Geen asbest

Beschrijving	Pleister muren appartement
Omgeving	Binnen
Primaire drager	Binnenwand
Bindmiddel van materiaal	Gips - kalk

<b>Gebondenheid op basis van bindmiddel</b>	Niet-hechtgebonden
<b>Hoeveelheid (oppervlakte - dikte - aantal)</b>	• 69,00 m <sup>2</sup> - 0,30 cm - 1 stuk
<b>Totaal volume</b>	0,207 m <sup>3</sup>
<b>Identificatiemethode</b>	Vaststelling met monstername
<b>Destructieve handeling voor identificatie</b>	Nee
<b>Opmerking</b>	Achterliggende materialen achter voorzetplaten kunnen enkel via een destructief onderzoek onderzocht worden.

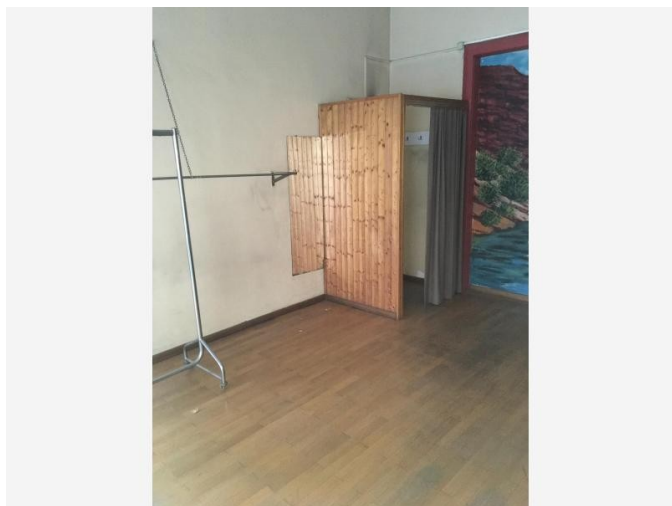
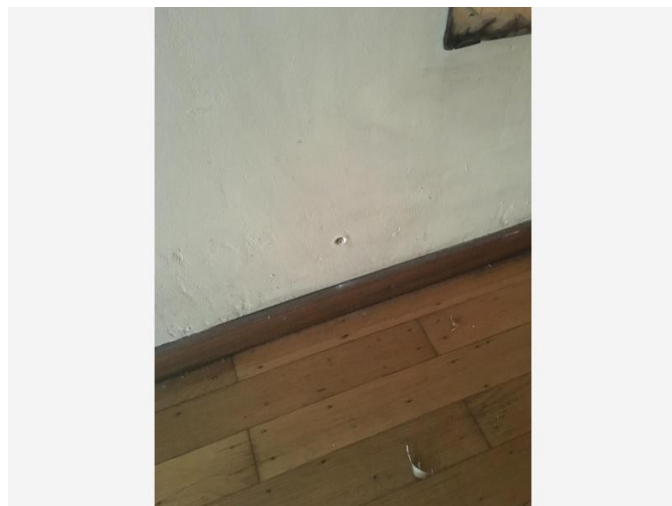
## Fiche 3: Pleister muren winkel

Geen asbest

#	Type	Referentie	Resultaat
3.1	Mengmonster	2022-991-AL25A1P02	Geen asbest

Beschrijving	Pleister muren winkel
Omgeving	Binnen
Primaire drager	Plafond
Bindmiddel van materiaal	Gips - kalk

<b>Gebondenheid op basis van bindmiddel</b>	Niet-hechtgebonden
<b>Hoeveelheid (oppervlakte - dikte - aantal)</b>	• 64,00 m <sup>2</sup> - 0,30 cm - 1 stuk
<b>Totaal volume</b>	0,192 m <sup>3</sup>
<b>Identificatiemethode</b>	Vaststelling met monstername
<b>Destructieve handeling voor identificatie</b>	Nee

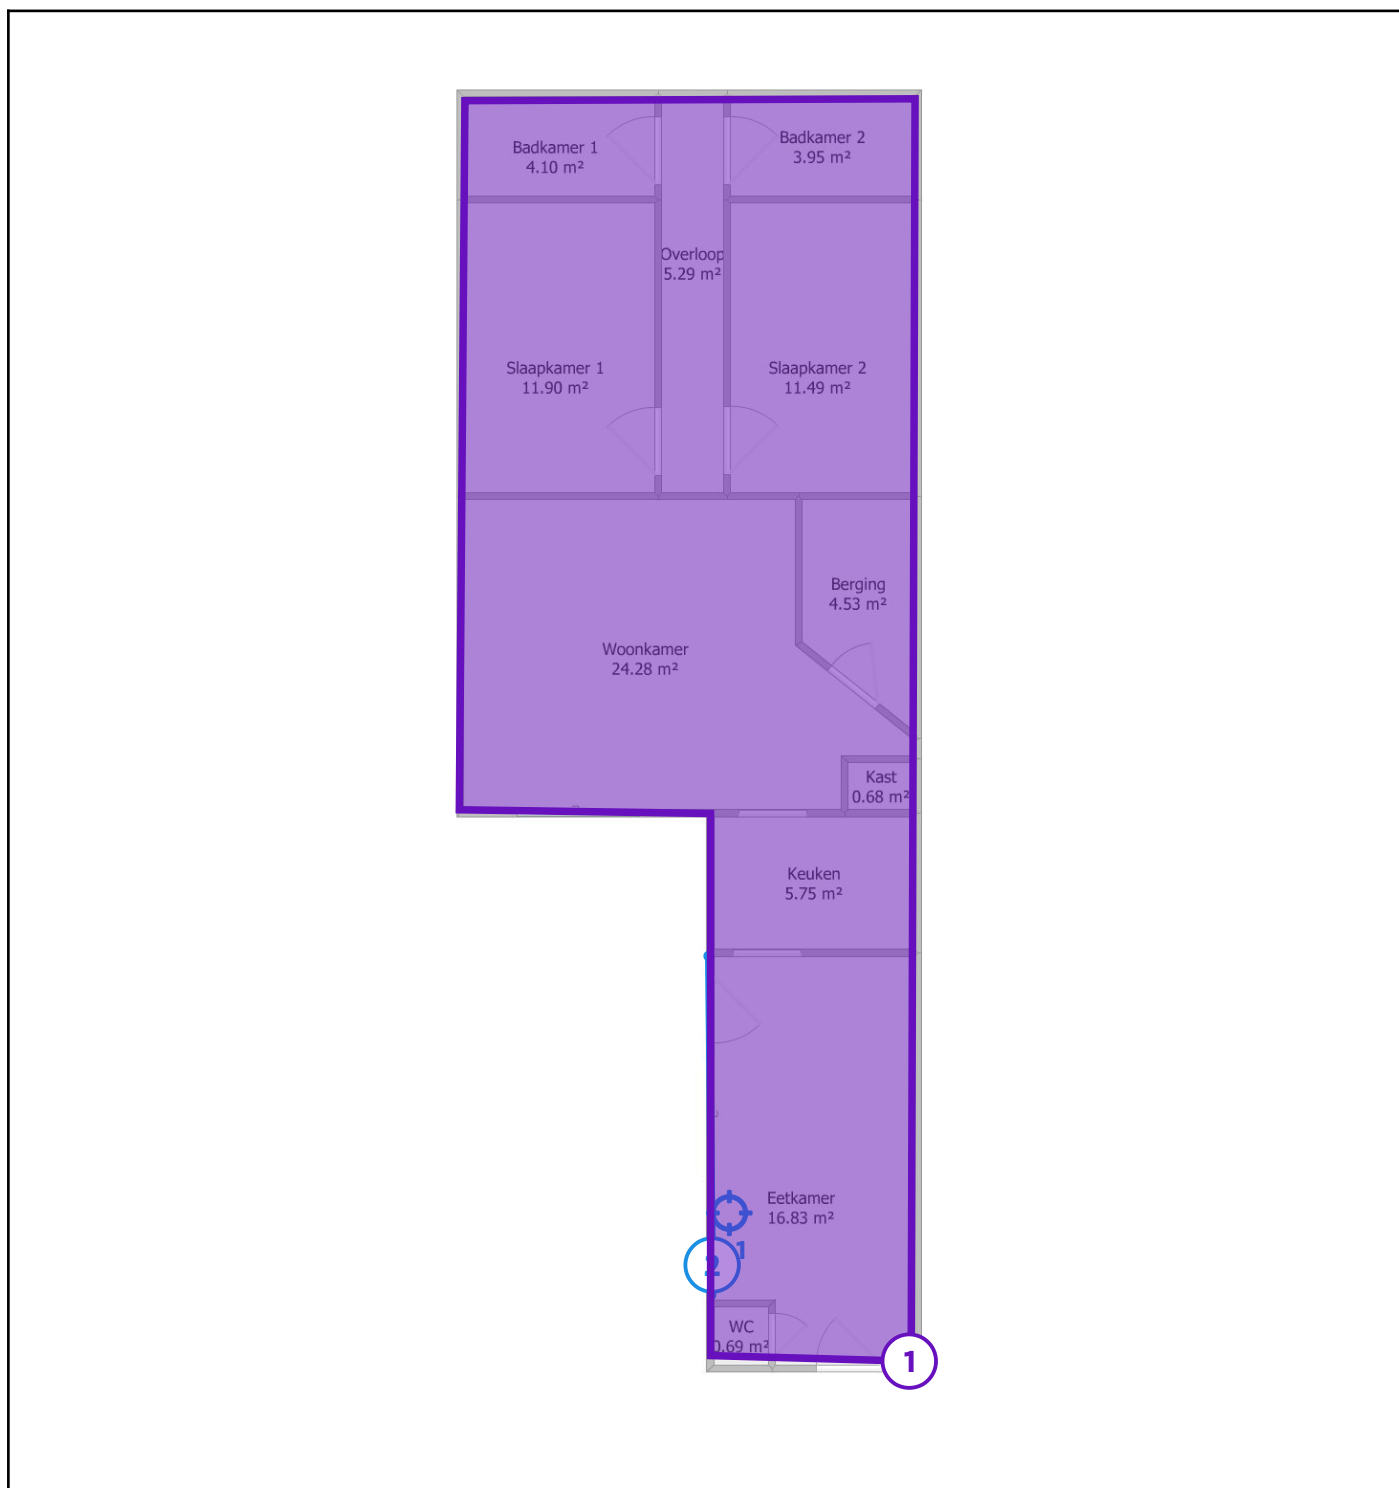
# Plan 1.1: Plan App 2

Beschrijving	Type	Actie
1. Voorzetplaten Plafonds	Advies	-
2. Pleister muren	Geen asbest	-

2.1 Code: 2022-991-AL25A2P01	Mengmonster	-
------------------------------	-------------	---

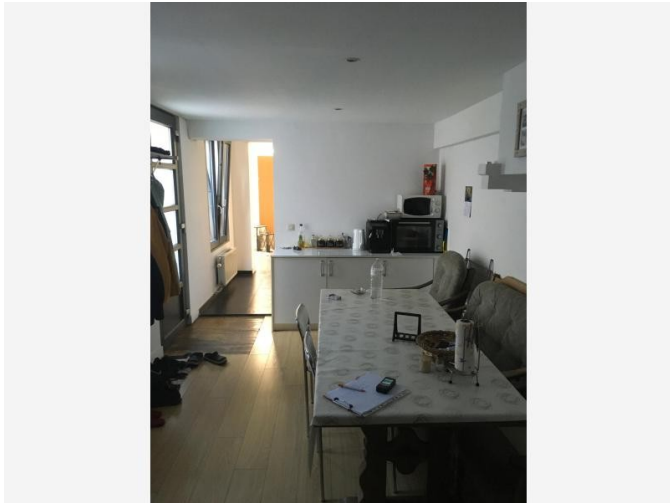
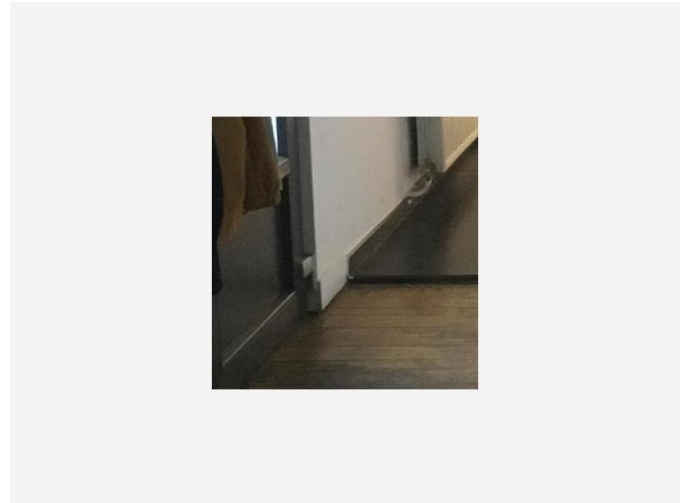
## Fiche 2: Pleister muren

Geen asbest

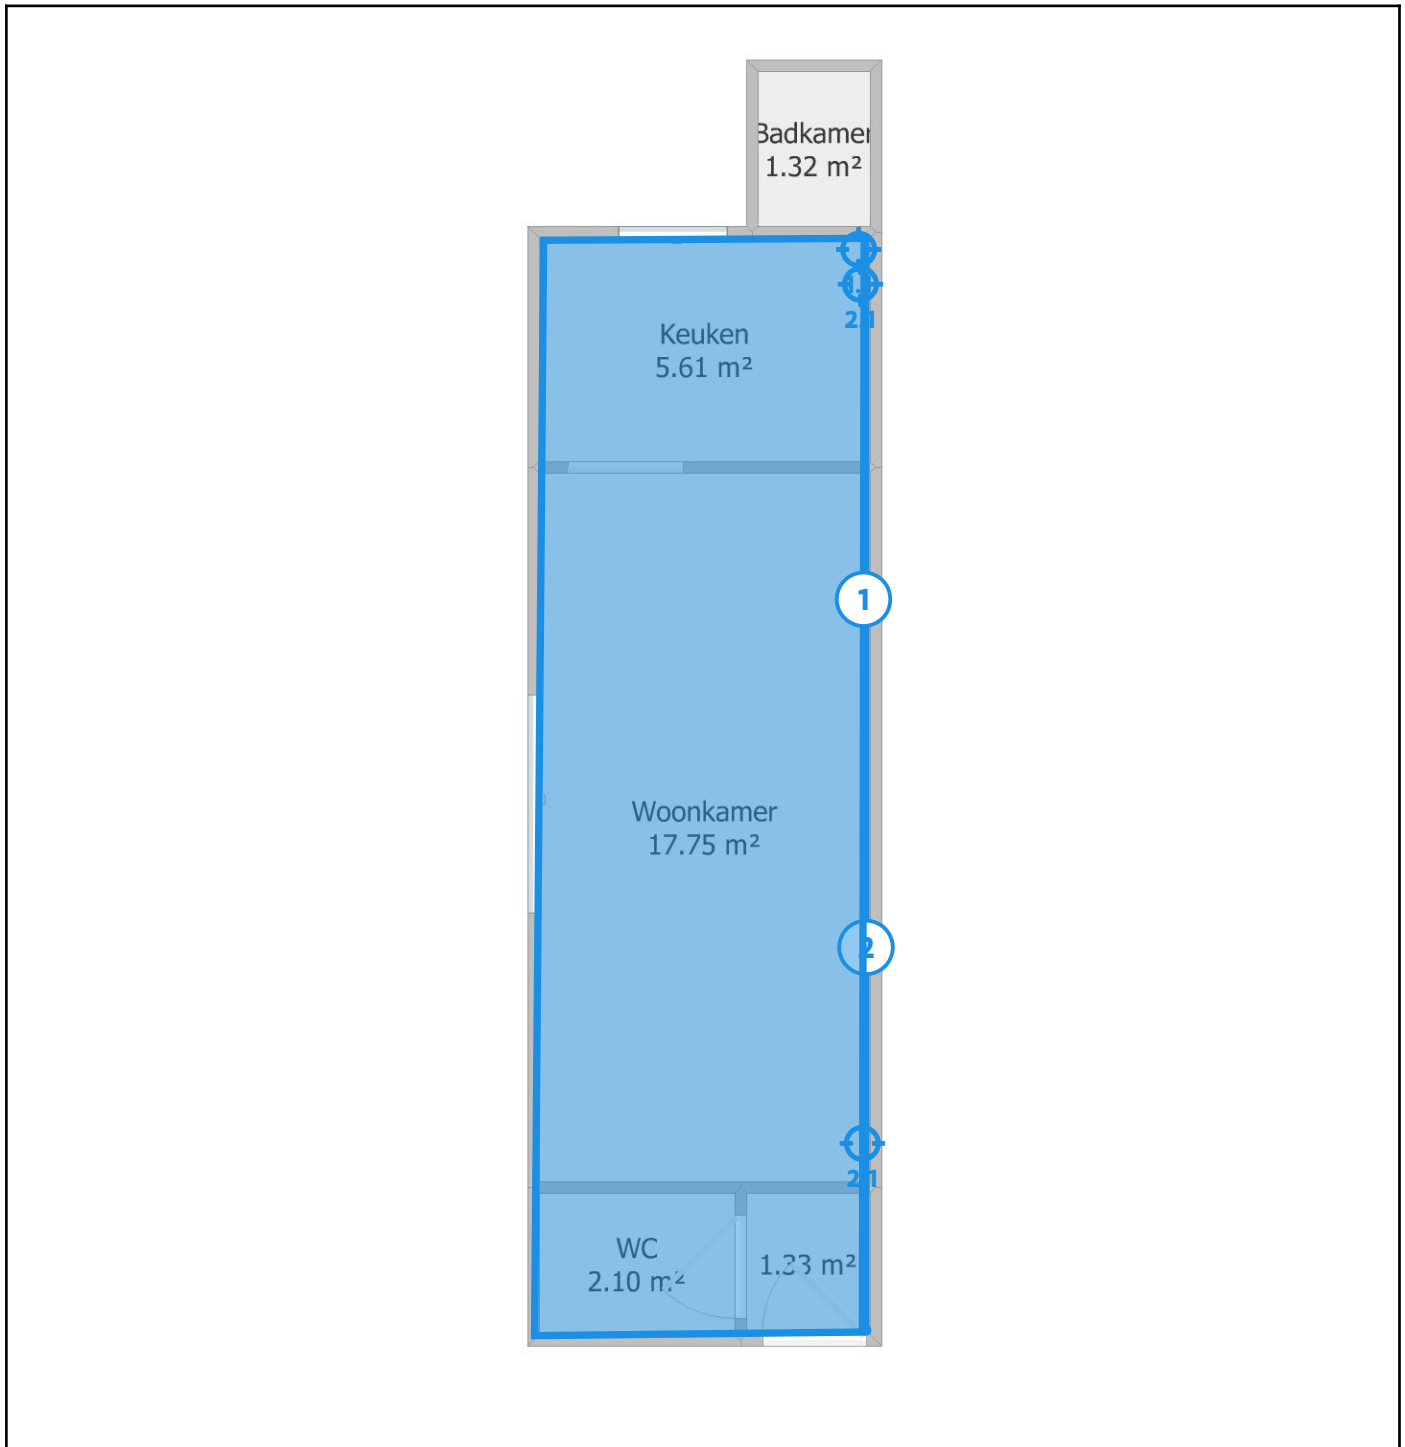
## Plan 1.1: Plan A3

Beschrijving	Type	Actie
1. Pleister plafond	Geen asbest	-
1.1 Code: 2022-991-AL25A3P02	Mengmonster	-

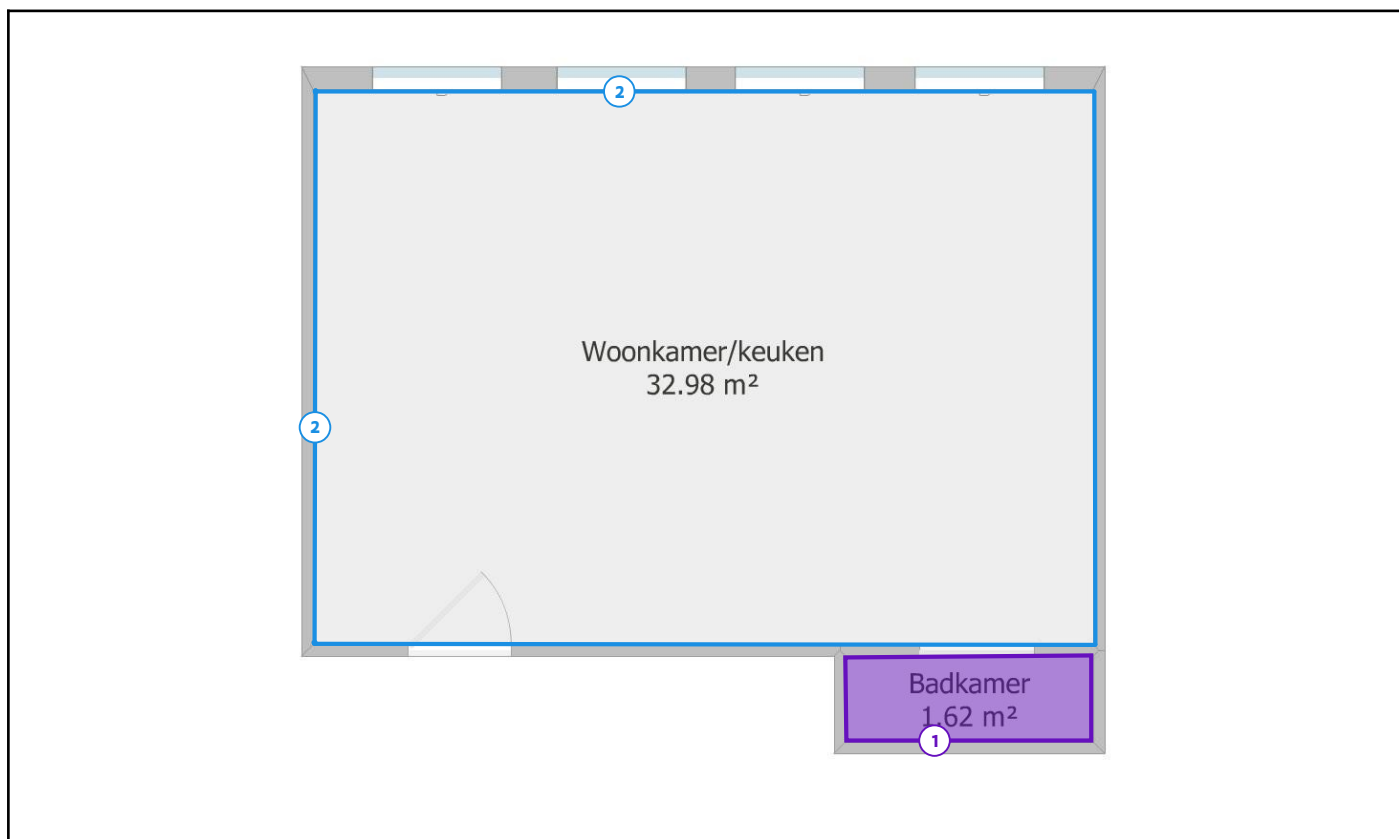
## Plan 1.1: Plan A4

Beschrijving	Type	Actie
1. Voorzetplaten Plafond badkamer	Advies	-
2. Pleister muren	Geen asbest	-

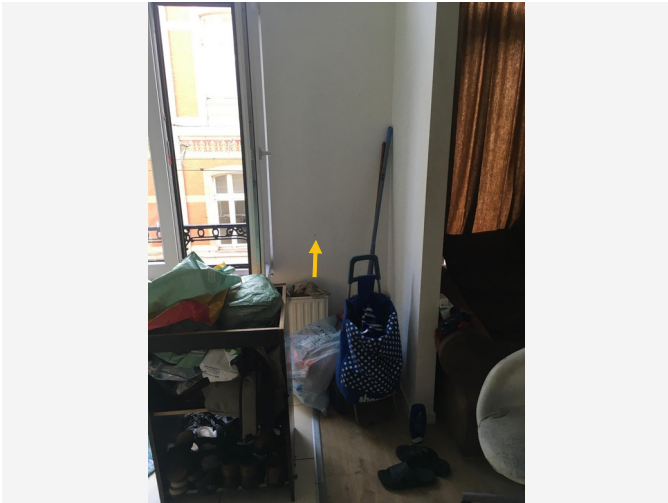
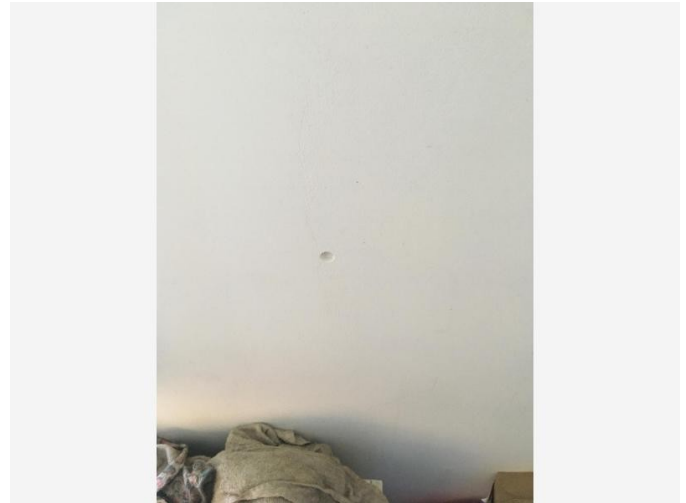
Identificatiemethode	Vaststelling & expertise (niet-asbestverdacht)
Primaire drager	Plafond

Geen asbest

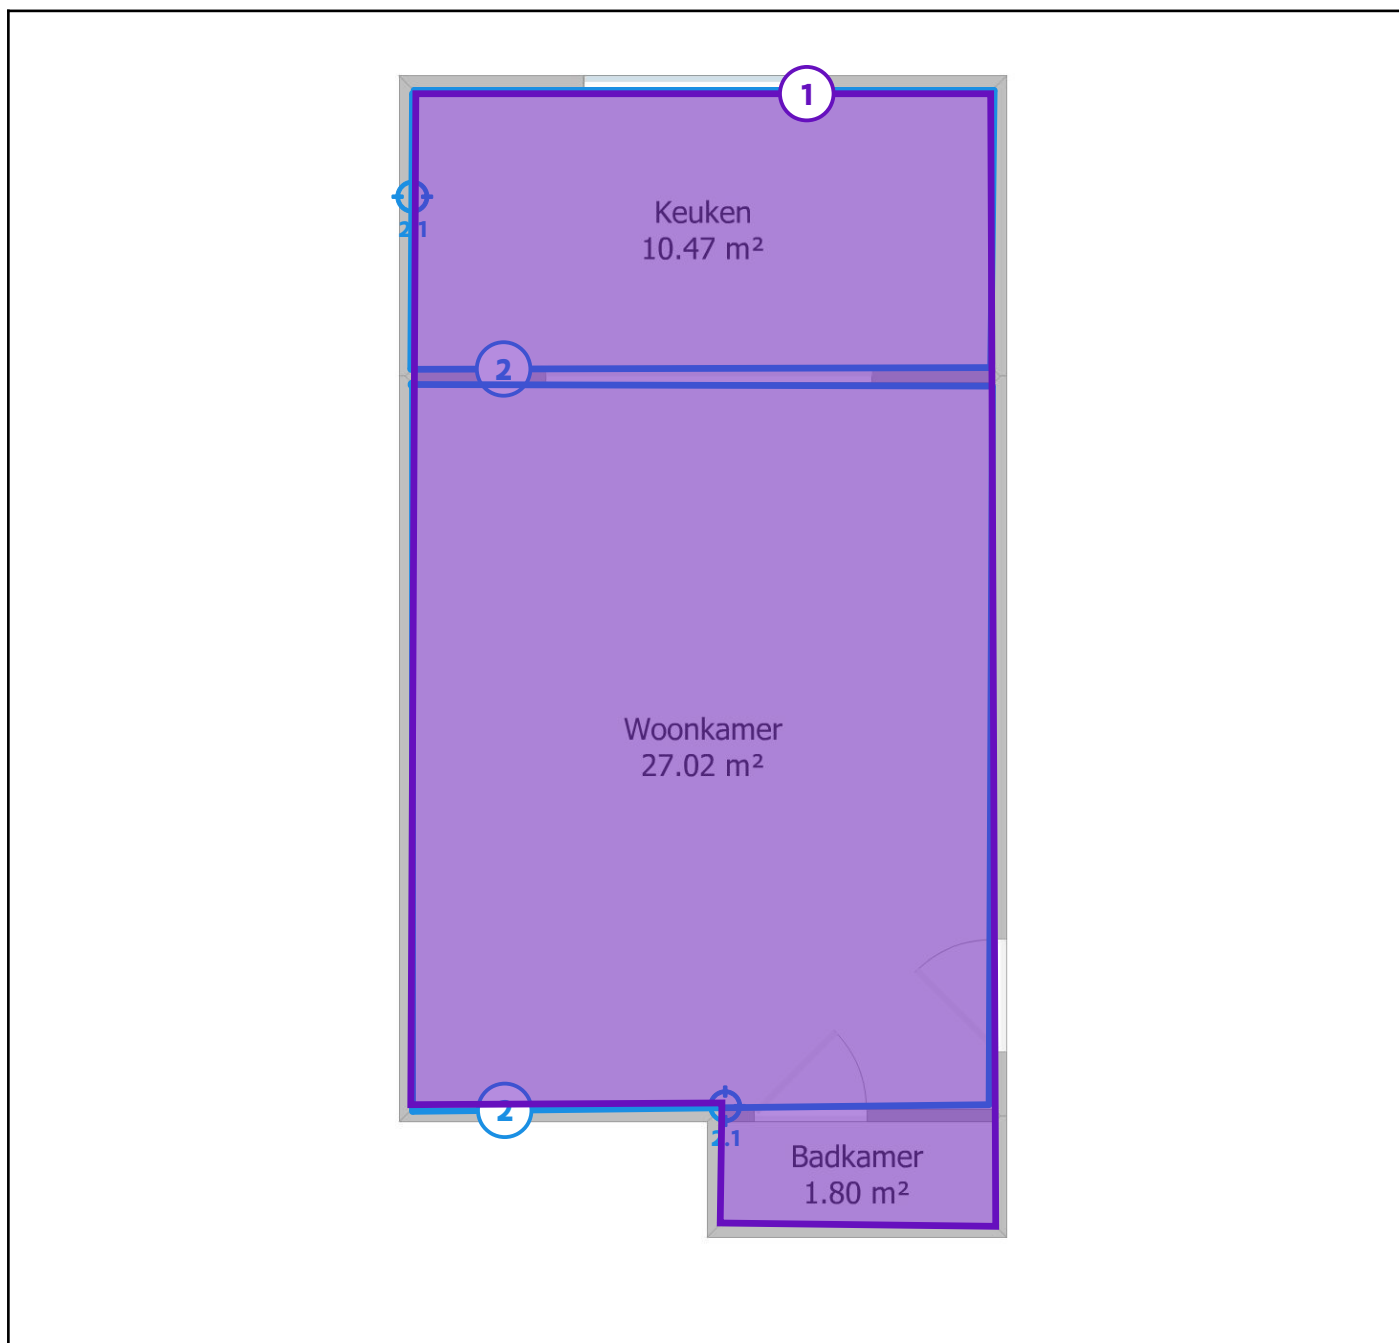
## Plan 1.1: Plan A5

Beschrijving	Type	Actie
1. Voorzetplaten Plafond	Advies	-
2. Pleister muren	Geen asbest	-
2.1 Code: 2022-991-AL25A5P01	Mengmonster	-

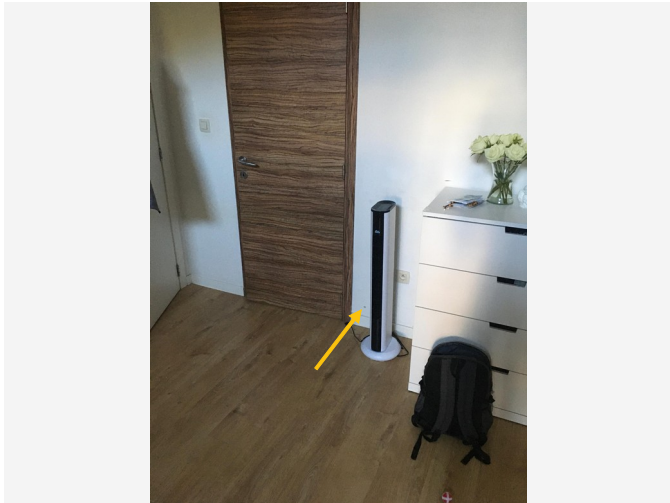
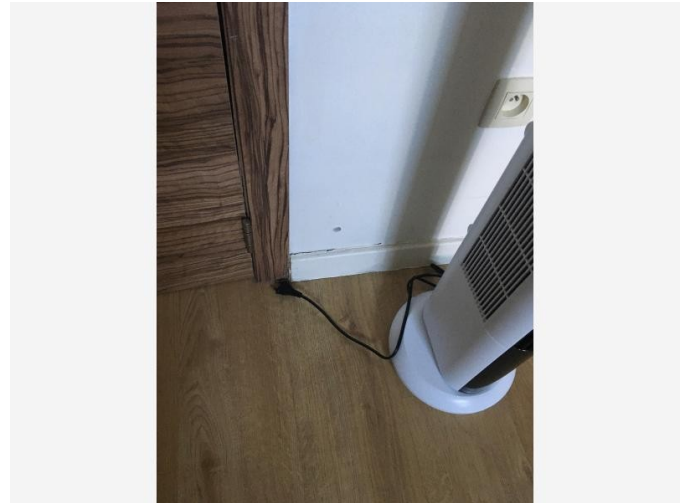
Identificatiemethode	Vaststelling & expertise (niet-asbestverdacht)
Primaire drager	Plafond

Geen asbest

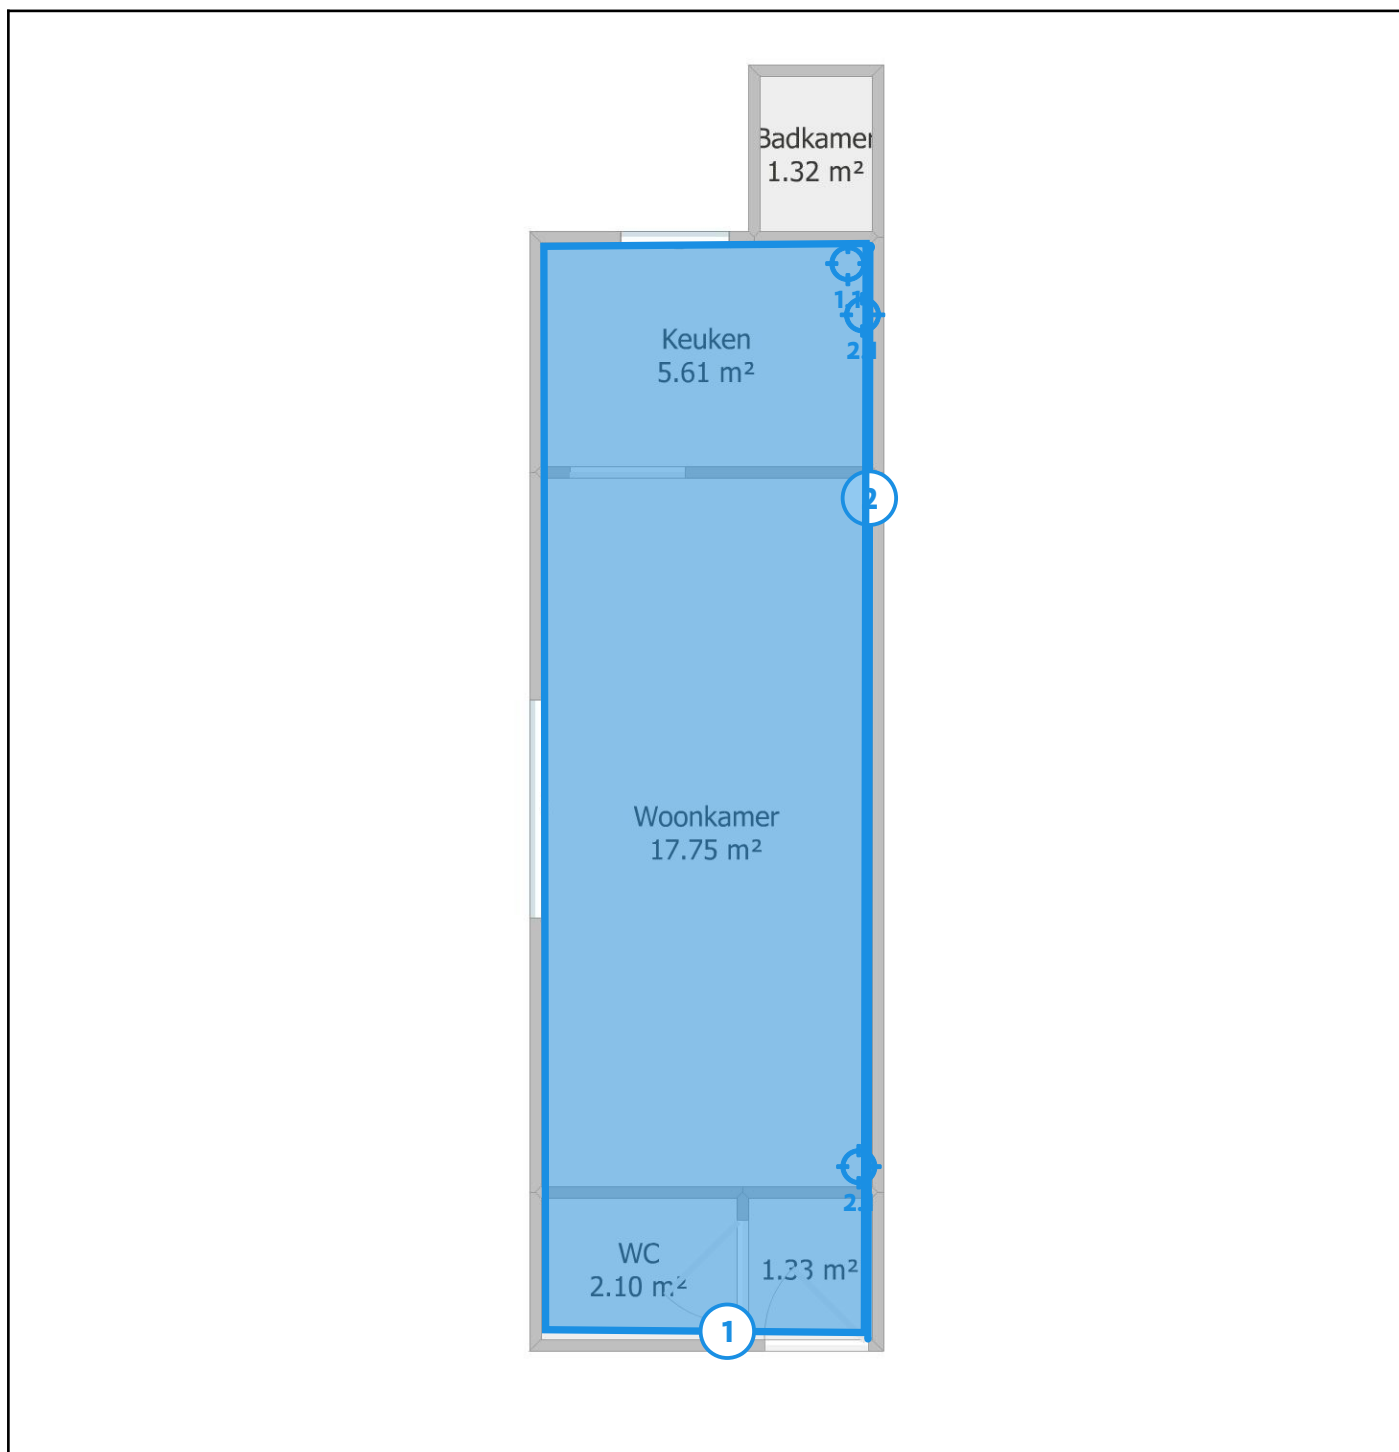
## Plan 1.1: App 6

Beschrijving	Type	Actie
1. Pleister plafond	Geen asbest	-
1.1 Code: 2022-991-AL25A6P02	Puntmonster	-

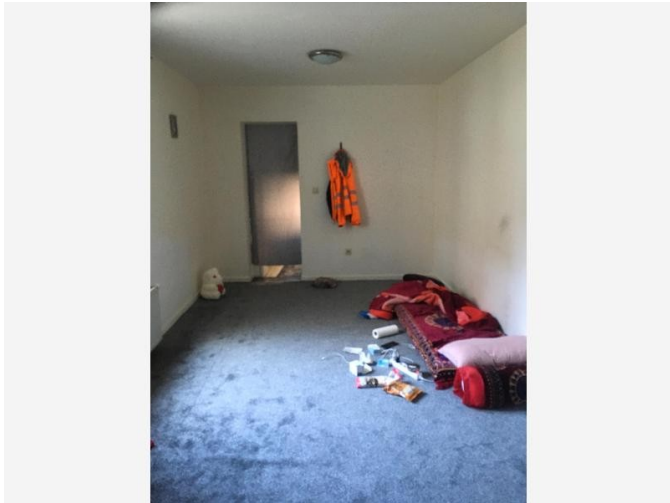
# Fiche 1: Pleister plafond

Geen asbest

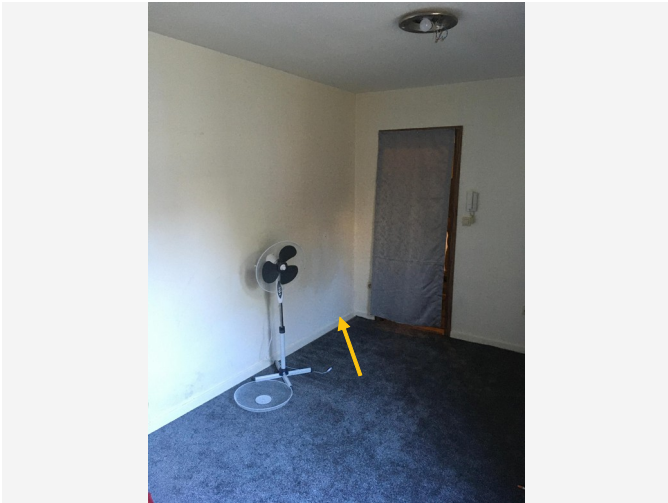
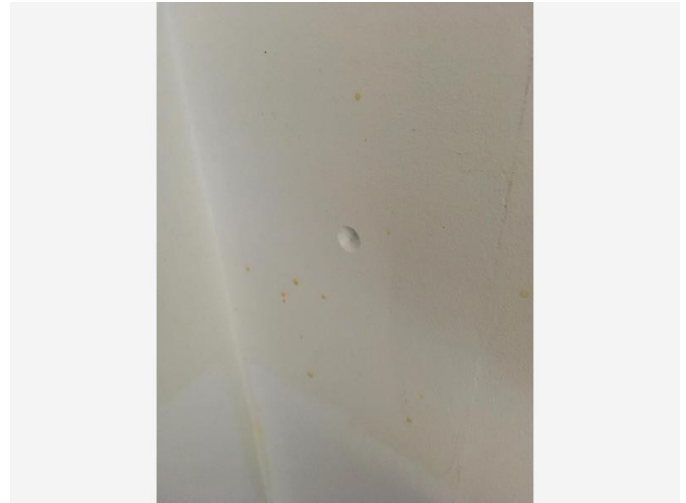
## Fiche 2: Pleister muren

Geen asbest

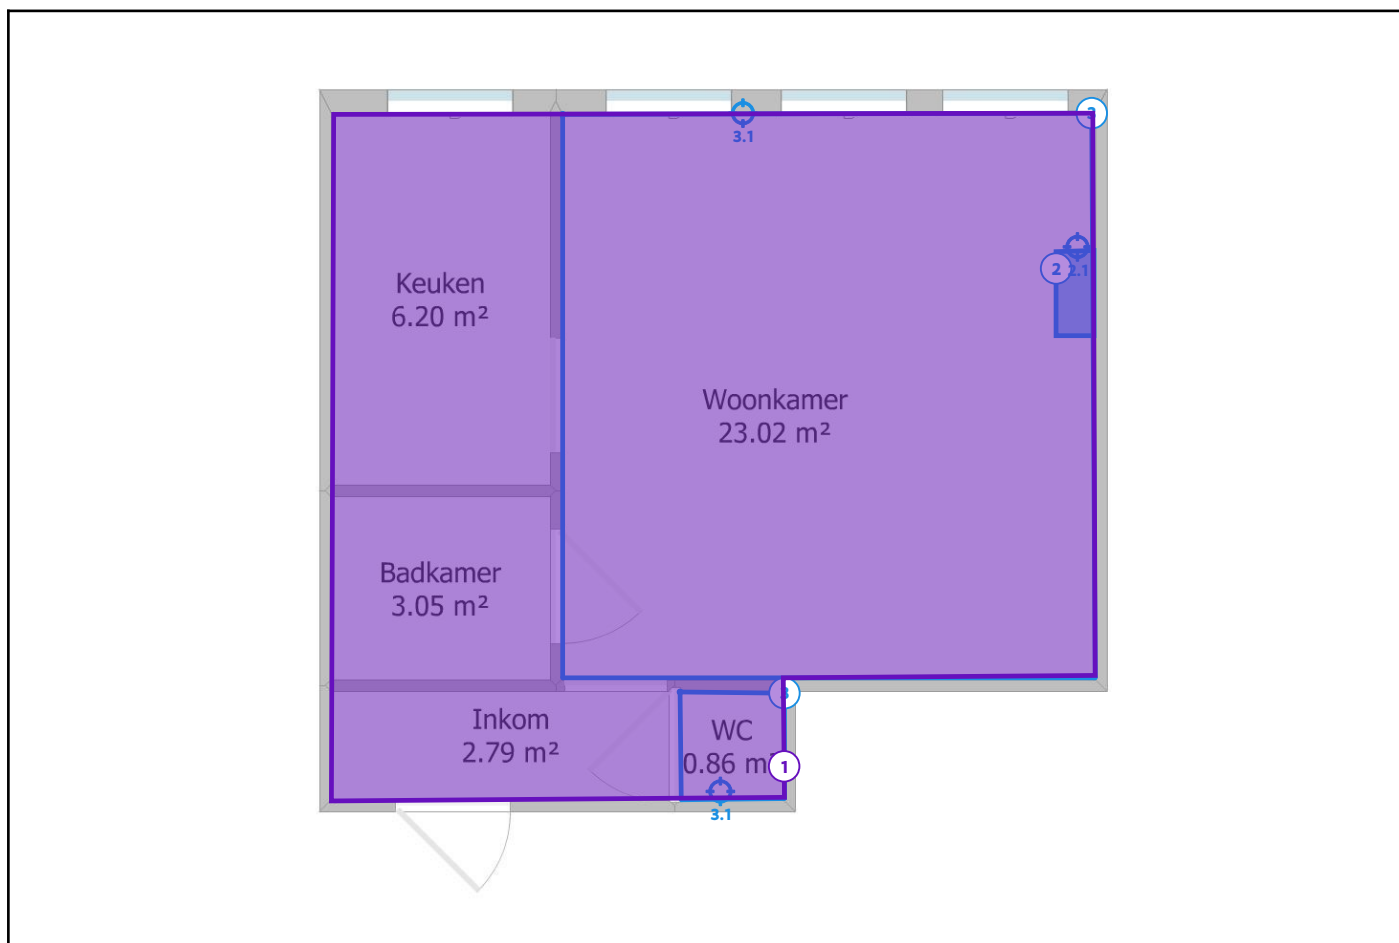
## Plan 1.1: Plan A7

Beschrijving	Type	Actie
1. Voorzetplaten plafonds	Advies	-
2. Massal Schoorsteenmantel	Geen asbest	-
2.1 Code: 2022-991-AL25A7P02	Puntmonster	-
3. Pleister muren	Geen asbest	-
3.1 Code: 2022-991-AL25A7P01	Mengmonster	-

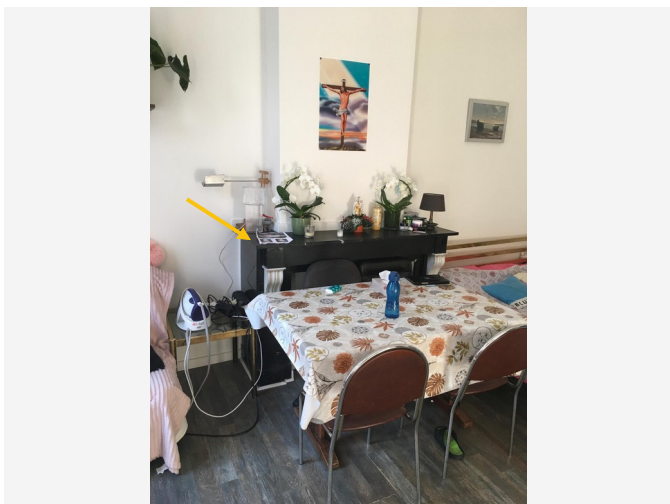
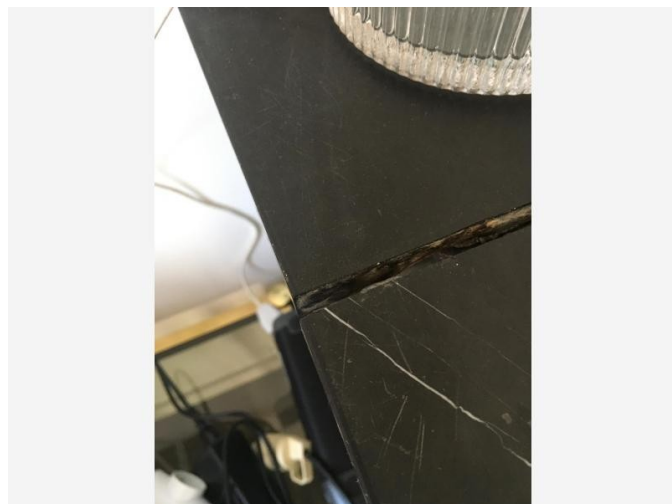
## Fiche 2: Massal Schoorsteenmantel

Geen asbest

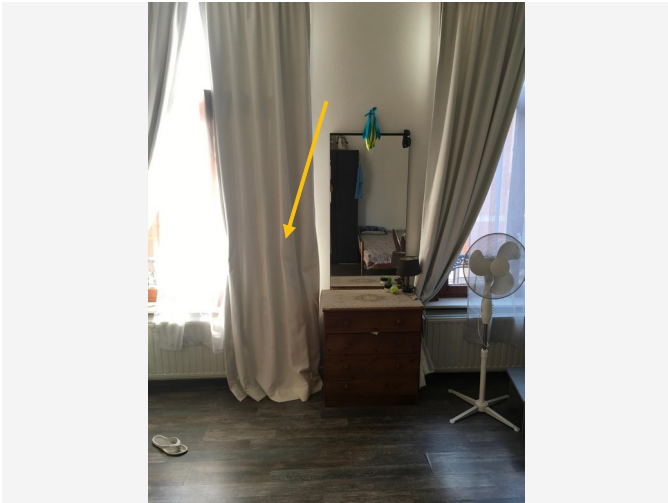
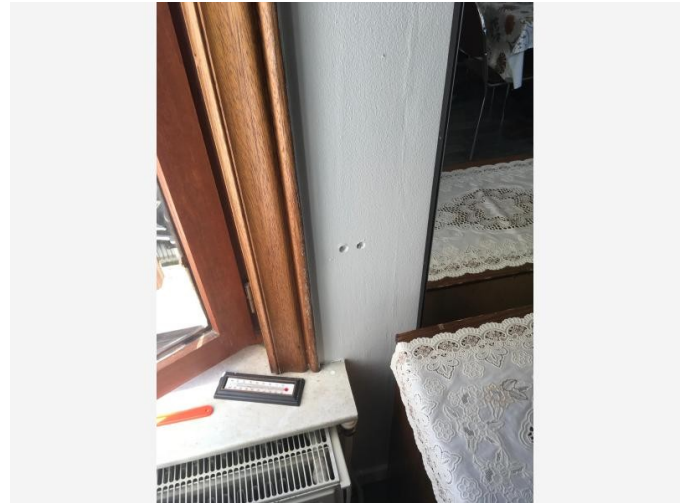
## Fiche 3: Pleister muren

Geen asbest

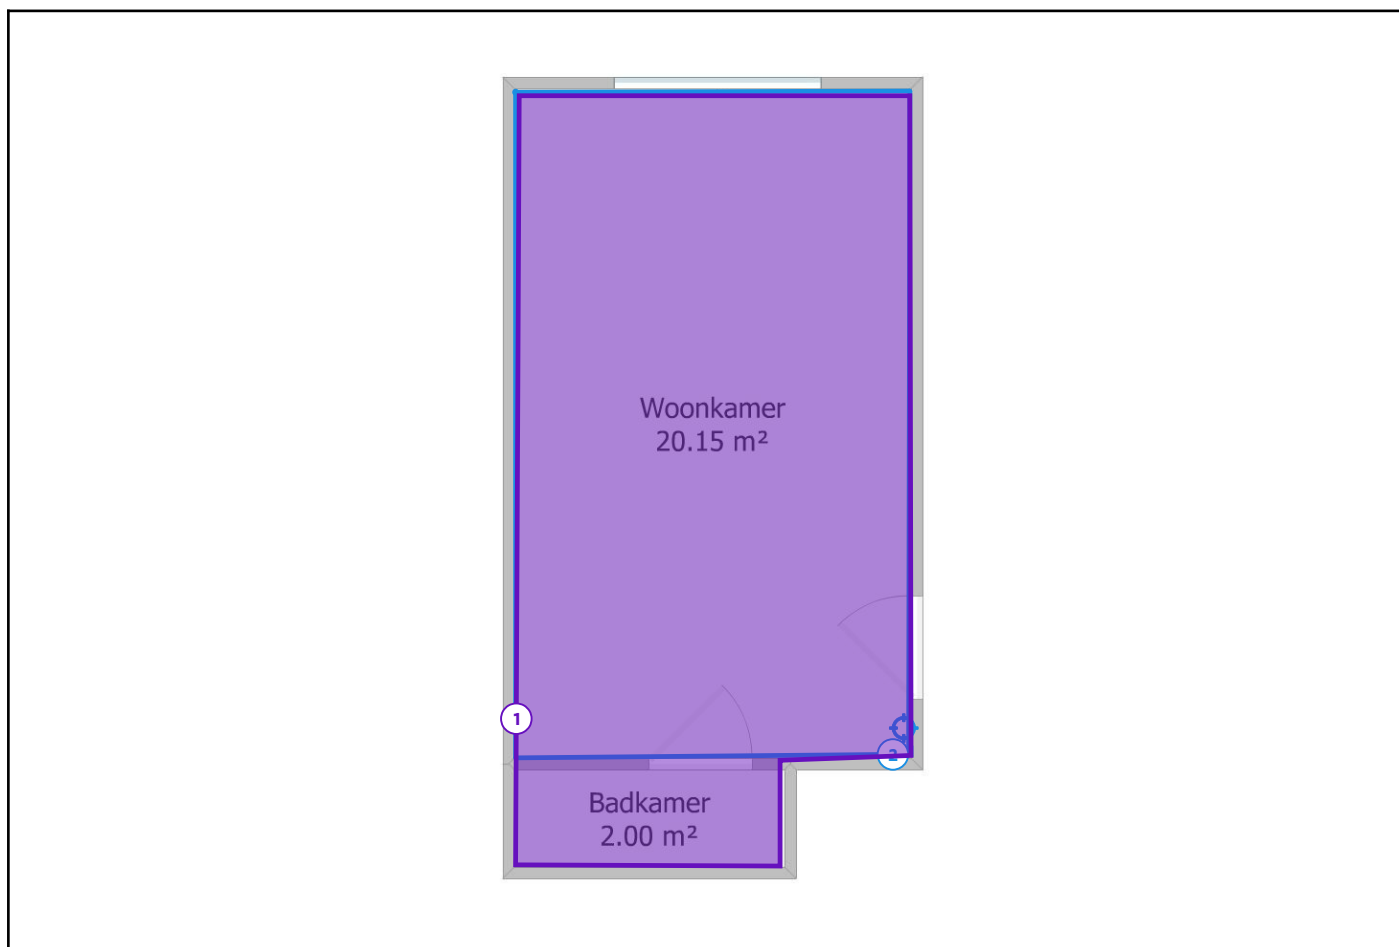
## Plan 1.1: Plan A8

Beschrijving	Type	Actie
1. Voorzetplaten plafonds	Advies	-
2. Pleister muren	Geen asbest	-
2.1 Code: 2022-991-AL25A8P01	Mengmonster	-
