# Asbestinventarisatetest

Lange Leemstraat 25/A1, 2018 Antwerpen

Attestnummer : 20230815-000154.000

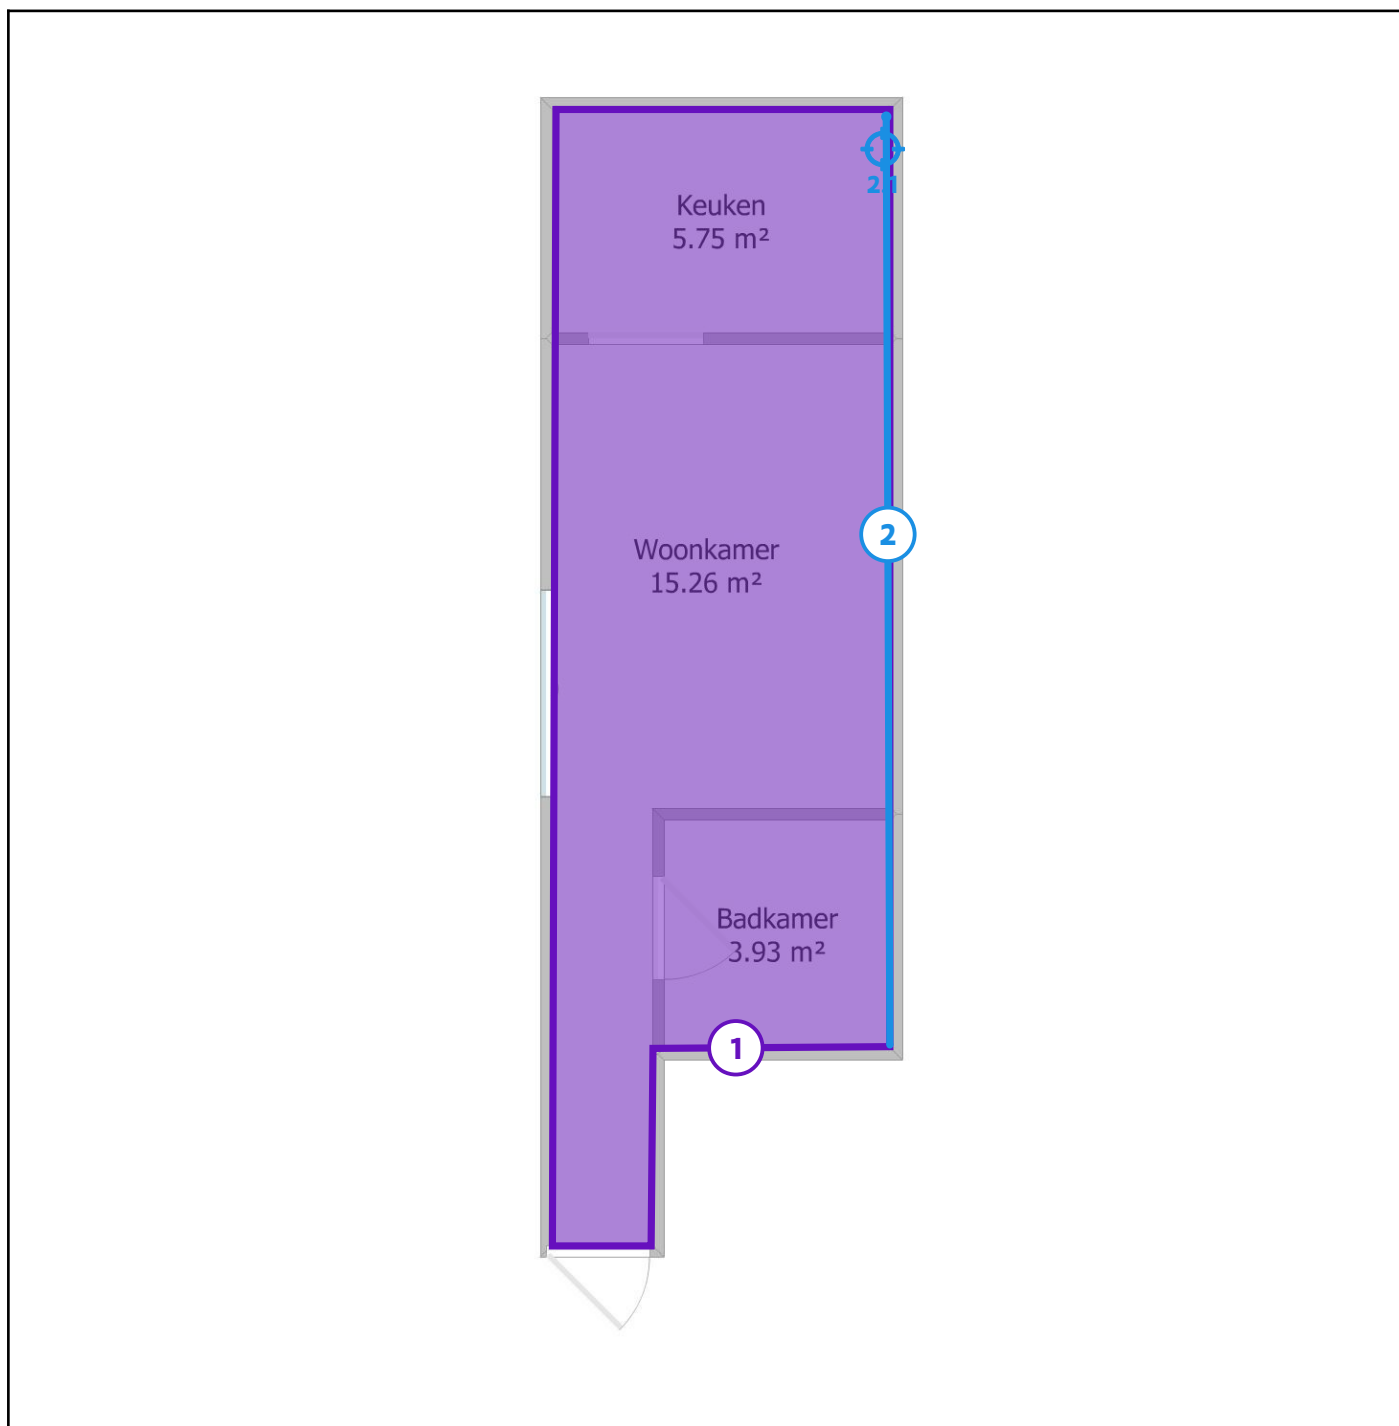
## Plan 1.1: Plan A9

Beschrijving	Type	Actie
1. Voorzetplaten plafonds	Advies	-
2. Pleister muren	Geen asbest	-

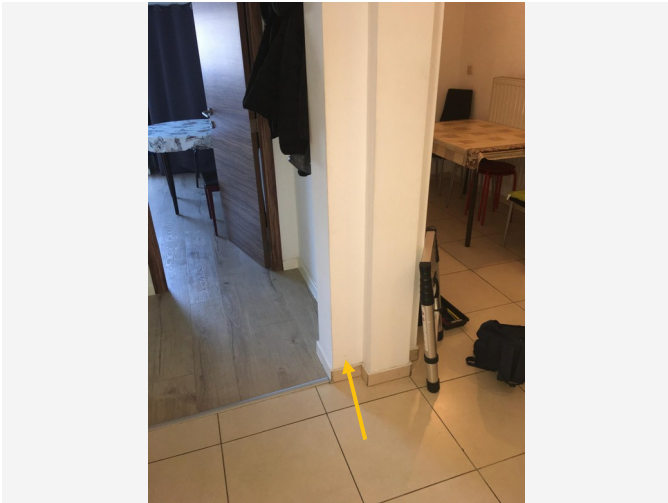
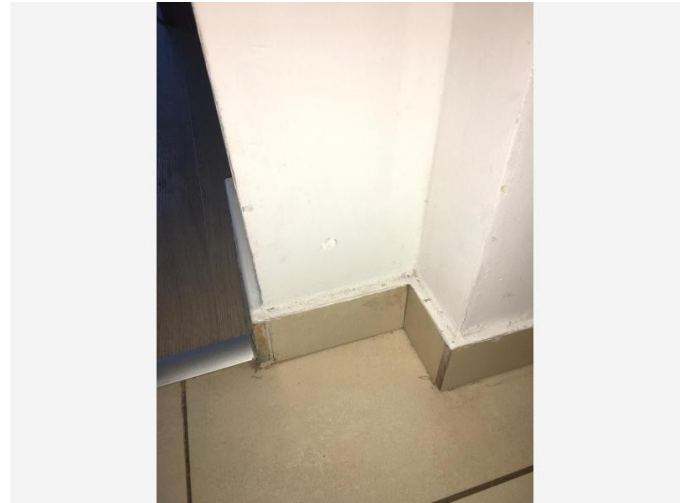
Identificatiemethode	Vaststelling & expertise (niet-asbestverdacht)
Primaire drager	Plafond

Geen asbest
