Asbestinventarisatetest

Granaatstraat 23/002, 2600 Antwerpen

Attestnummer : 20231221-000129.000

Uitgegeven op : 21.12.2023

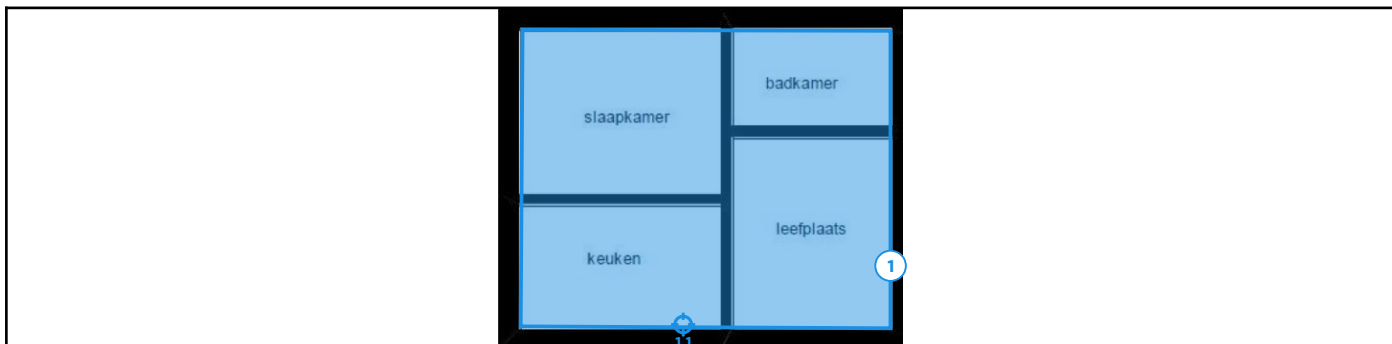
Plan 1.2: Plan plafond

Beschrijving	Type	Actie
1. Pleisterwerk plafonds	Geen asbest	-
1.1 Code: 266260	Mengmonster	-

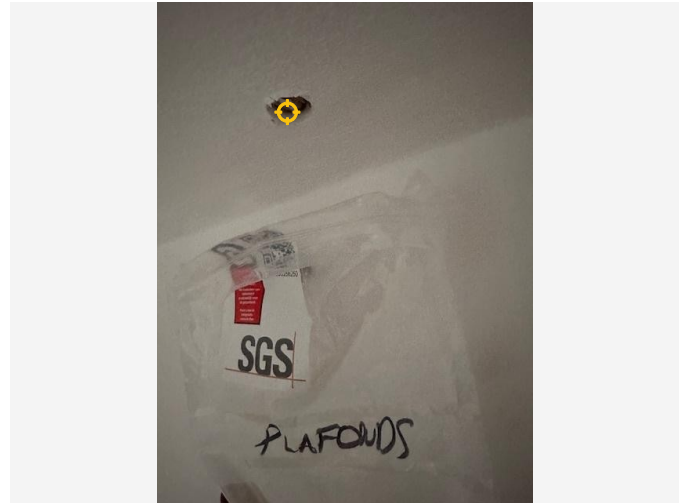
Fiche 1: Pleisterwerk plafonds

Geen asbest

Beschrijving	Pleisterwerk plafonds
Omgeving	Binnen
Primaire drager	Plafond
Bindmiddel van materiaal	Gips - kalk

Gebondenheid op basis van bindmiddel	Niet-hechtgebonden
Hoeveelheid (oppervlakte - dikte - aantal)	• 0,03 m ² - 2,00 cm - 1 stuk
Totaal volume	< 0,001 m ³
Identificatiemethode	Vaststelling met monstername
Destructieve handeling voor identificatie	Nee

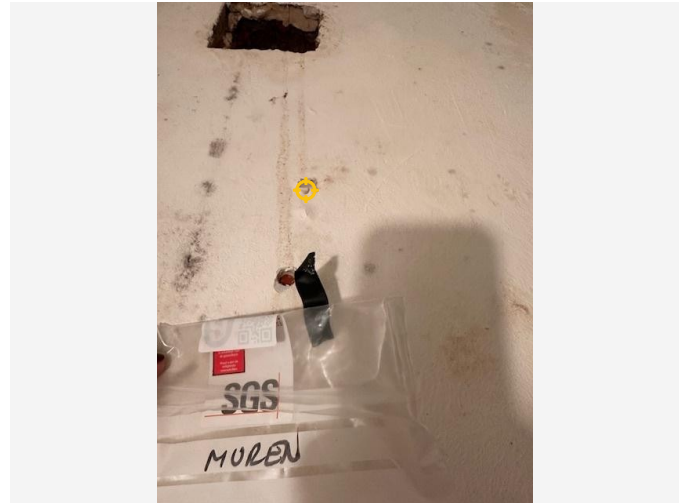
Fiche 2: Pleisterwerk muren

Geen asbest

Beschrijving	Pleisterwerk muren
Omgeving	Binnen
Primaire drager	Binnenwand
Bindmiddel van materiaal	Gips - kalk

Gebondenheid op basis van bindmiddel	Niet-hechtgebonden
Hoeveelheid (oppervlakte - dikte - aantal)	• 0,05 m ² - 2,00 cm - 1 stuk
Totaal volume	0,001 m ³
Identificatiemethode	Vaststelling met monstername
Destructieve handeling voor identificatie	Nee
