Asbestinventarisatetest

Mechelsesteenweg 553/1, 3020 Herent

Attestnummer : 20240212-000087.001

Uitgegeven op : 11.03.2024

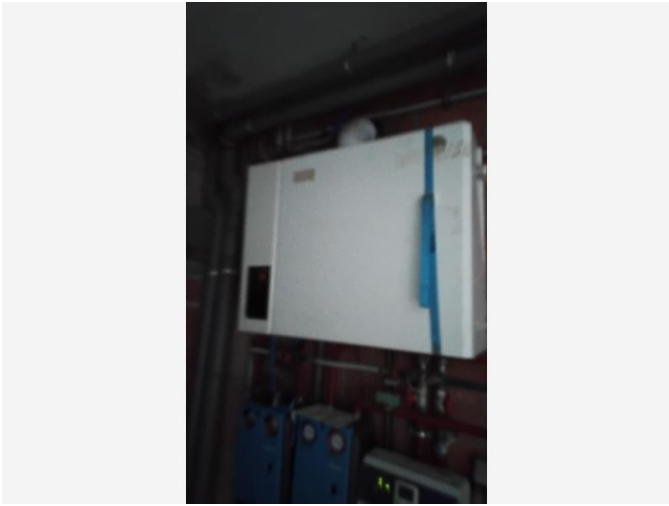
Cv-ketel is van een recent bouwjaar en volgens de literatuur bevat deze geen asbest .
