# Asbestinventarisatetest

Oudewee 112, 9031 Gent

Attestnummer : **20230607-000155.000**

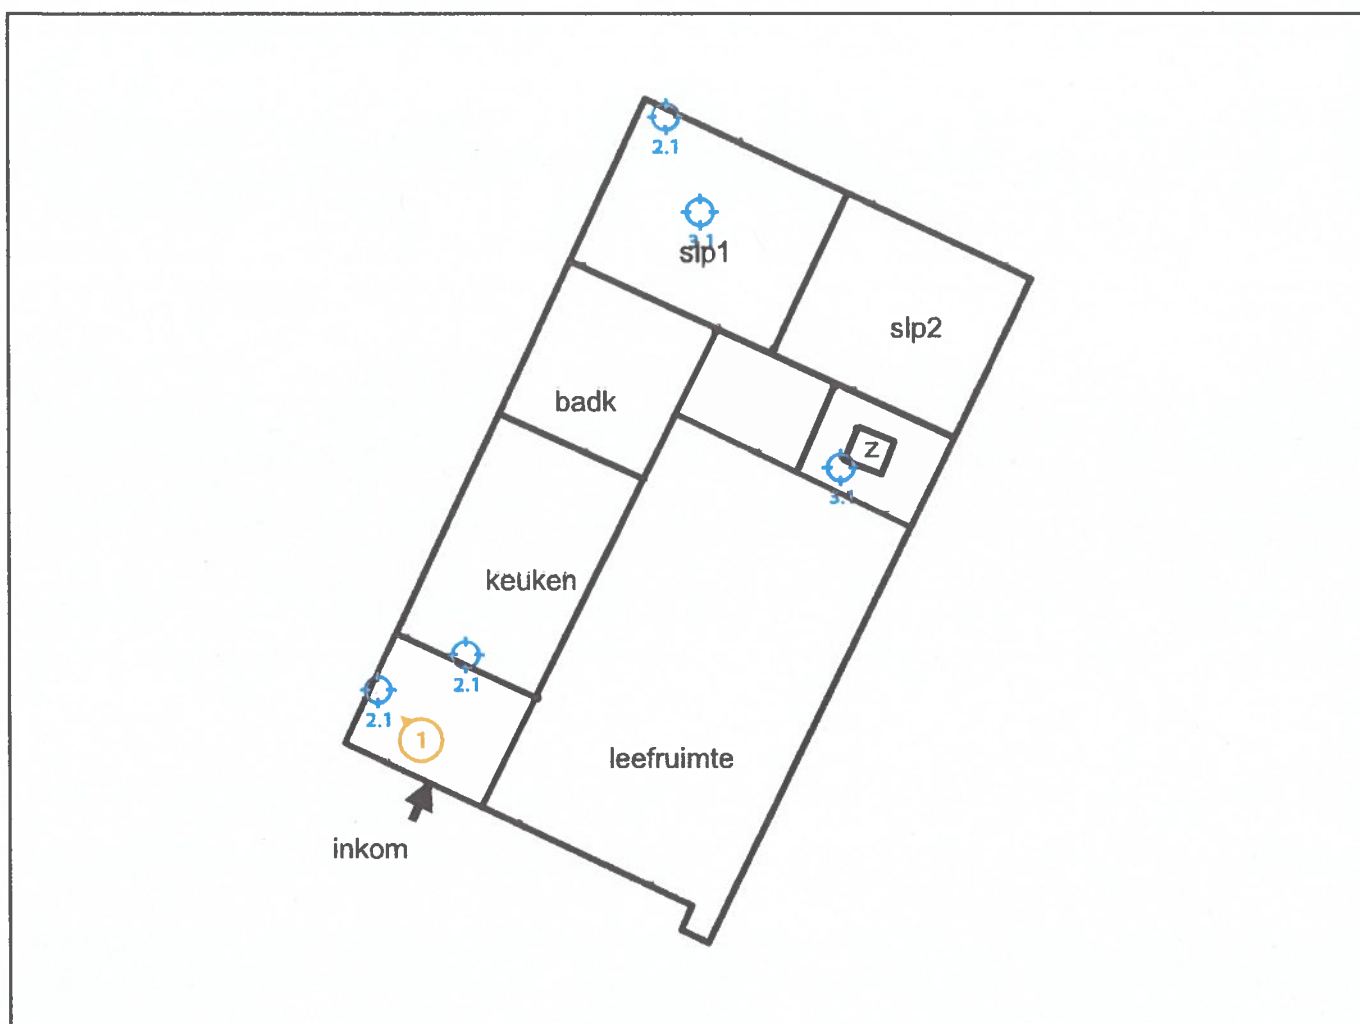
## Plan 1.1: Hoofdgebouw plan

Beschrijving	Type	Actie
1. Bakeliet teller	Asbestmateriaal	Zorgvuldig beheren
2. Pleisterwerk	Geen asbest	-
2.1 Code: 3.1	Mengmonster	-
3. Pleisterwerk plafond	Geen asbest	-
3.1 Code: 3.2	Mengmonster	-

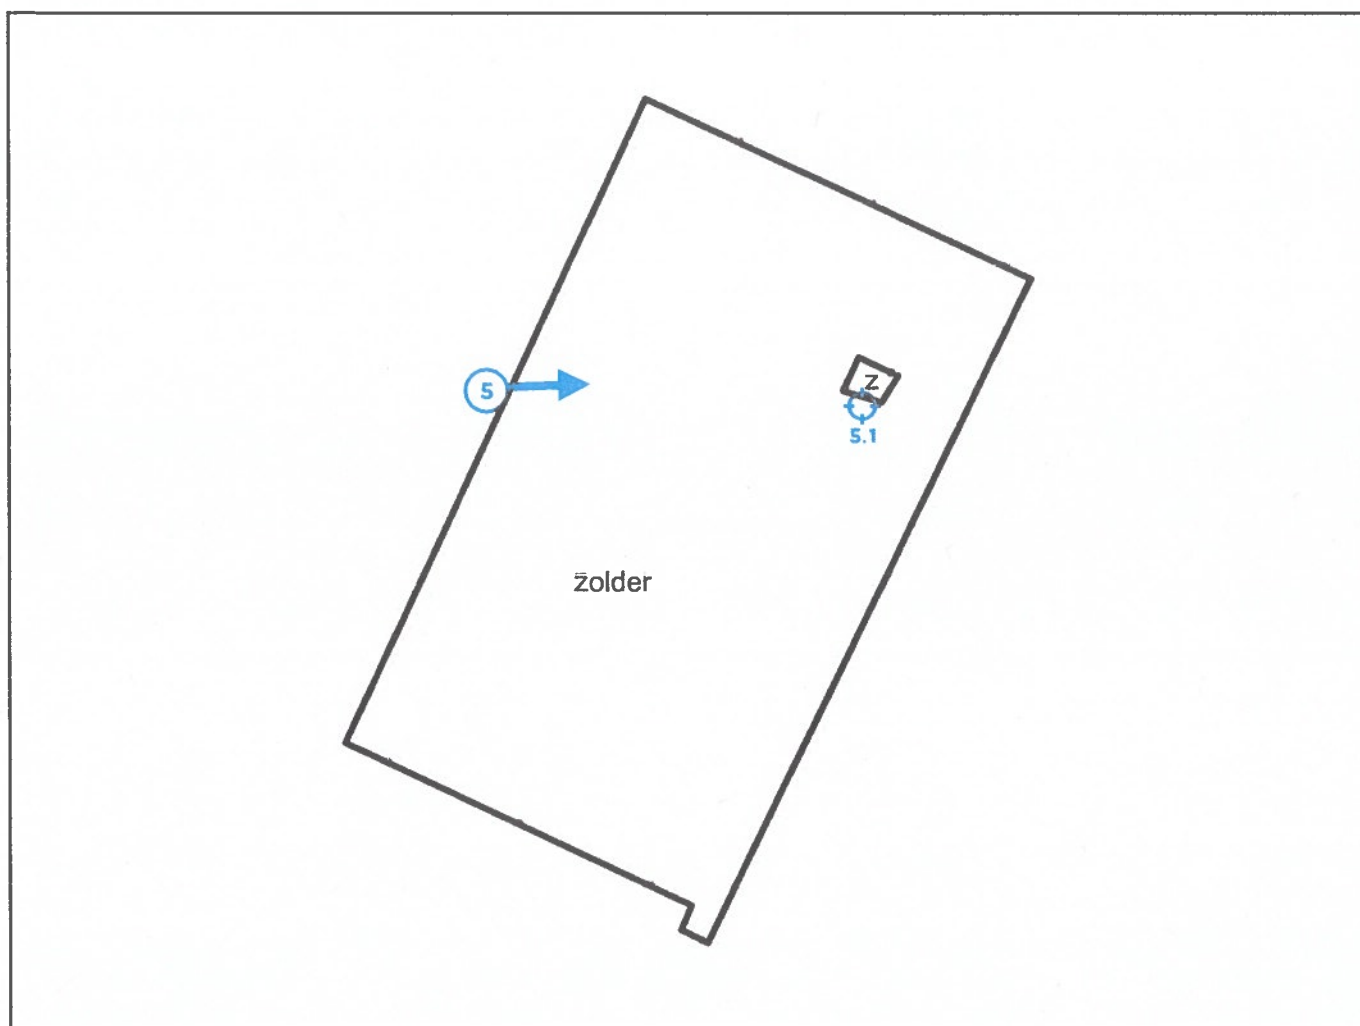
## Plan 1.2: Hoofdgebouw zolder

Beschrijving	Type	Actie
5. Vloerzeil zolder	Geen asbest	-
5.1 Code: 2.1	Puntmonster	-

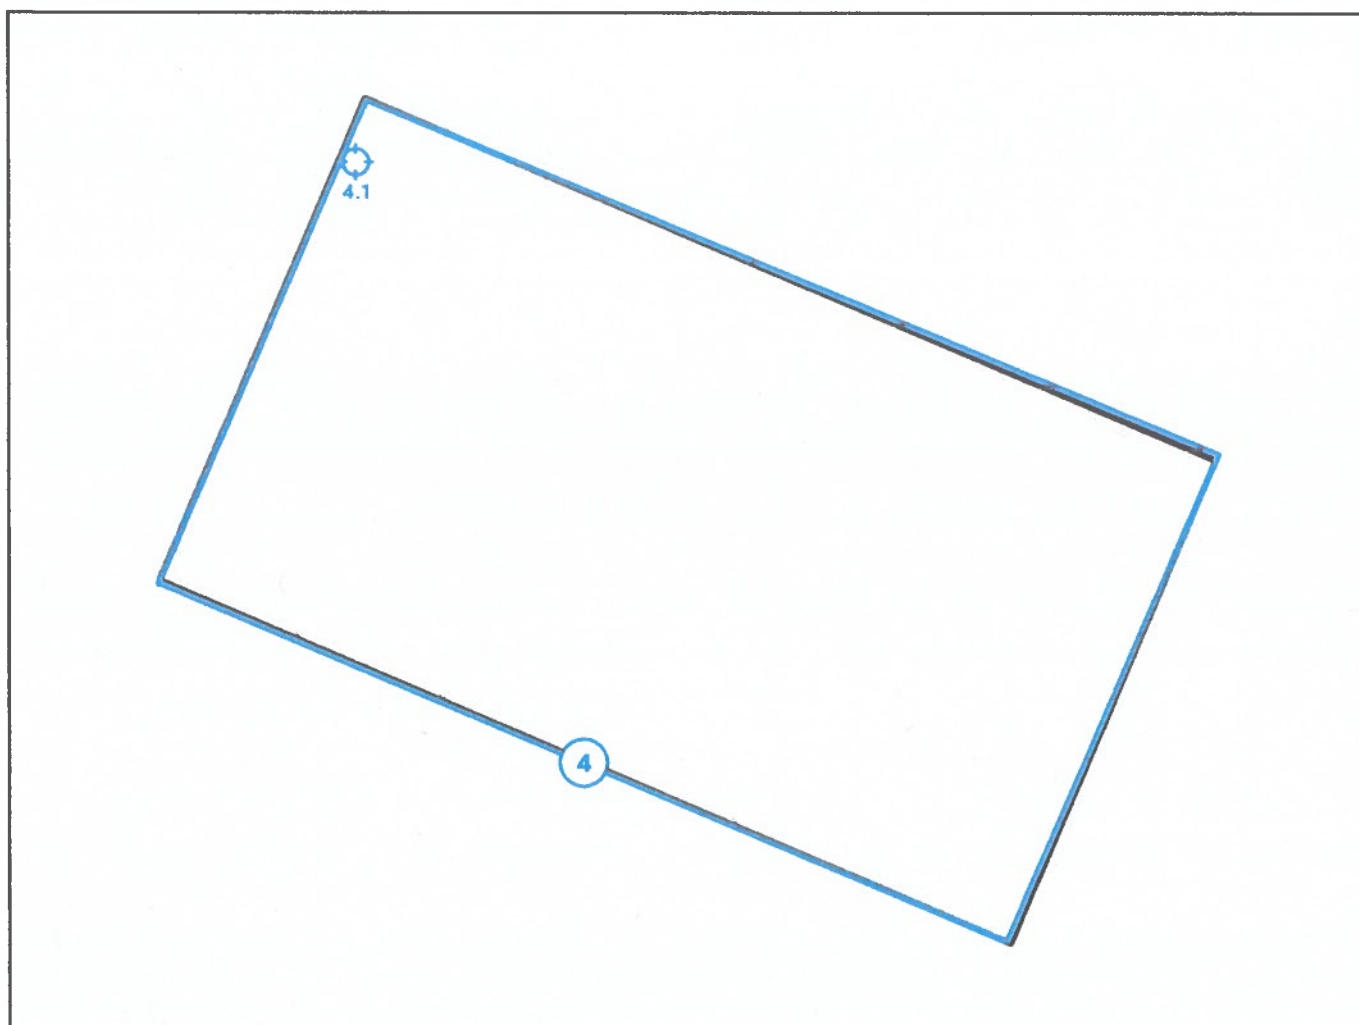
## Plan 2.1: Garage plan

Beschrijving	Type	Actie
4. Roofing/epdm plat dak	Geen asbest	-
4.1 Code: 1.1	Puntmonster	-

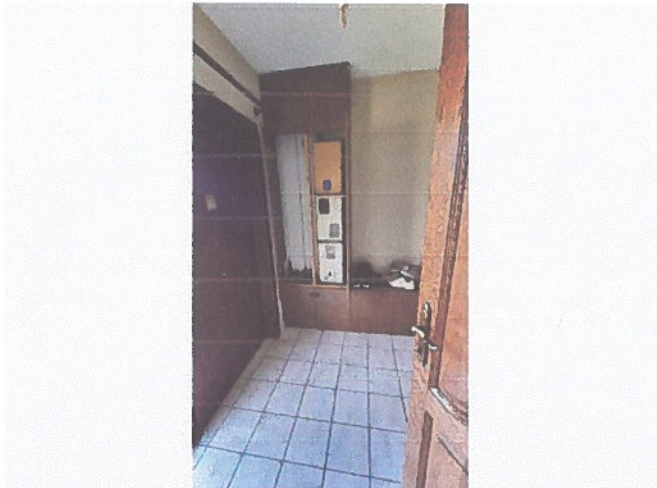
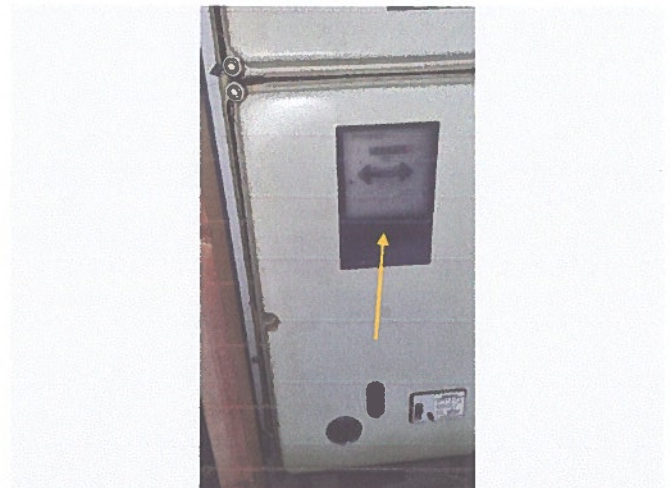
# Fiche 1: Bakeliet teller

Asbestmateriaal

Eindbeoordeling materiaalrisico	Zeer laag materiaalrisico en/of zeer lage kans op vezelvrijgave
---------------------------------	---

Gebondenheid	Categorie 1: hechtgebonden in oorsprong
Asbestsoort (vezeltype)	Alleen chrysotiel
Asbestconcentratie	Laag (< 50%)
Afschermingsgraad van het gehele materiaal	Stootvaste afscherming of omkasting
Toestand van het materiaal	Onbeschadigd, niet verweerd

Beschrijving	Bakeliet teller
Omgeving	Binnen
Primaire drager	Binnenwand
Asbestmateriaal	Plaat, paneel, tablet - Type Bakeliet
Bindmiddel van asbestmateriaal	Kunststof of -hars
Gebondenheid op basis van bindmiddel	Hecht
Hoeveelheid (oppervlakte - dikte - aantal)	• 0,01 m <sup>2</sup> - 0,50 cm - 1 stuk
Totaal volume	< 0,001 m <sup>3</sup>
Eenvoudig bereikbaar	Ja
Bevestigingswijze	• Geschroefd
Identificatiemethode	Vaststelling zonder monstername

Het asbestmateriaal valt onder de mijlpaal van 2040.

Zorgvuldig beheren

- Zorg voor een veilig beheer. Vermijd het beschadigen van het asbestmateriaal. Controleer de toestand jaarlijks op wijzigingen.

- Eenvoudige handelingen: enkel door erkend asbestverwijderaar  
Bakeliet tellers zijn enkel te verwijderen door een erkende instantie.

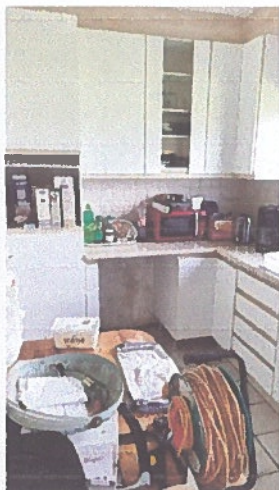
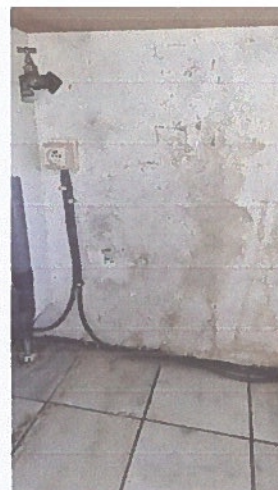
## Fiche 2: Pleisterwerk

Geen asbest

#	Type	Referentie	Resultaat
2.1	Mengmonster	3.1	Geen asbest

Beschrijving	Pleisterwerk
Omgeving	Binnen
Primaire drager	Fundering-draagstructuur (horizontaal, verticaal)
Bindmiddel van materiaal	Gips - kalk

<b>Gebondenheid op basis van bindmiddel</b>	Niet-hechtgebonden
<b>Hoeveelheid (oppervlakte - dikte - aantal)</b>	• 120,00 m <sup>2</sup> - 2,00 cm - 1 stuk
<b>Totaal volume</b>	2,40 m <sup>3</sup>
<b>Identificatiemethode</b>	Vaststelling met monstername
<b>Destructieve handeling voor identificatie</b>	Nee

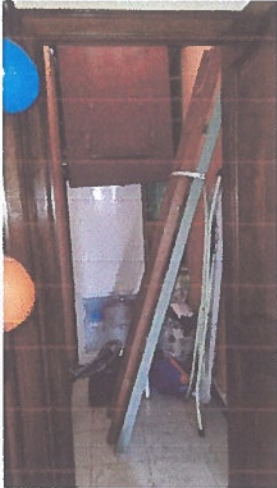
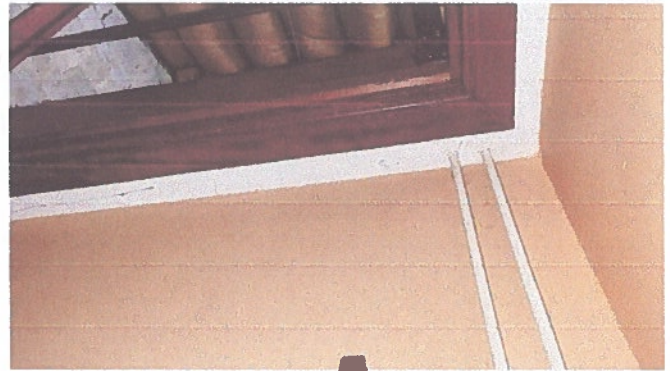
## Fiche 3: Pleisterwerk plafond

Geen asbest

#	Type	Referentie	Resultaat
3.1	Mengmonster	3.2	Geen asbest

Beschrijving	Pleisterwerk plafond
Omgeving	Binnen
Primaire drager	Fundering-draagstructuur (horizontaal, verticaal)
Bindmiddel van materiaal	Gips - kalk

<b>Gebondenheid op basis van bindmiddel</b>	Niet-hechtgebonden
<b>Hoeveelheid (oppervlakte - dikte - aantal)</b>	• 80,00 m <sup>2</sup> - 2,00 cm - 1 stuk
<b>Totaal volume</b>	1,60 m <sup>3</sup>
<b>Identificatiemethode</b>	Vaststelling met monstername
<b>Destructieve handeling voor identificatie</b>	Ja

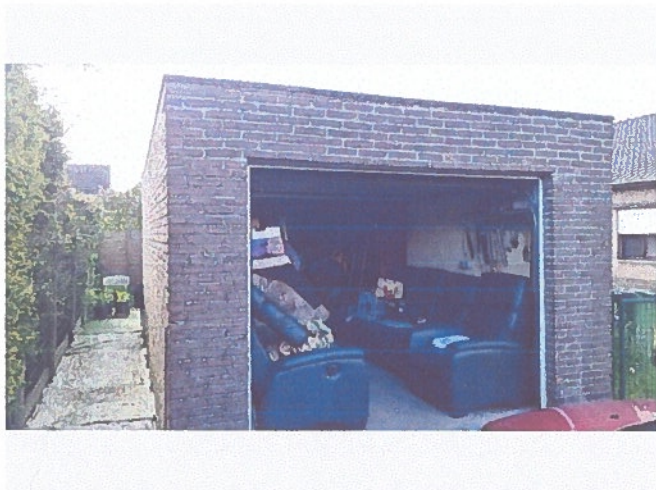
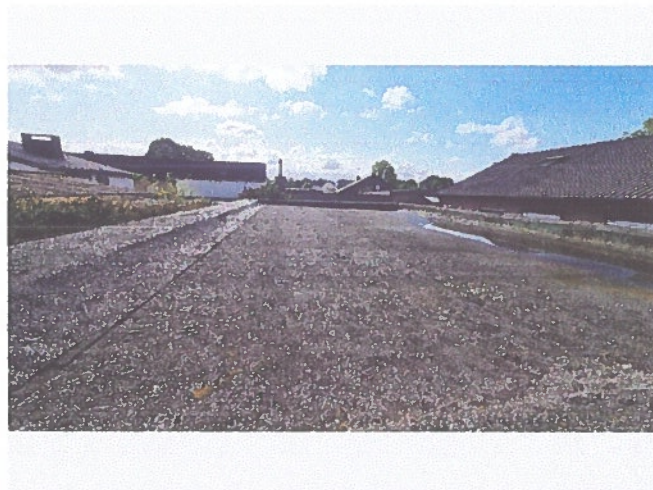
## Fiche 4: Roofing/epdm plat dak

Geen asbest

#	Type	Referentie	Resultaat
4.1	Puntmonster	1.1	Geen asbest

Beschrijving	Roofing/epdm plat dak
Omgeving	Buiten
Primaire drager	Plat dak
Bindmiddel van materiaal	Bitumen (roofing, teer, asfalt)

<b>Gebondenheid op basis van bindmiddel</b>	Hecht
<b>Hoeveelheid (oppervlakte - aantal)</b>	• 32,00 m <sup>2</sup> - 1 stuk
<b>Totale oppervlakte</b>	32,00 m <sup>2</sup>
<b>Identificatiemethode</b>	Vaststelling met monstername
<b>Destructieve handeling voor identificatie</b>	Nee

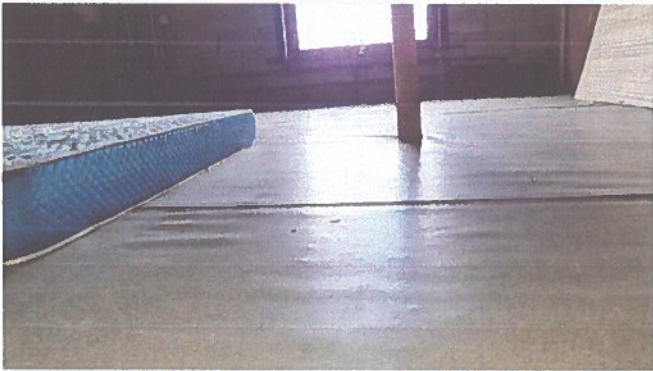
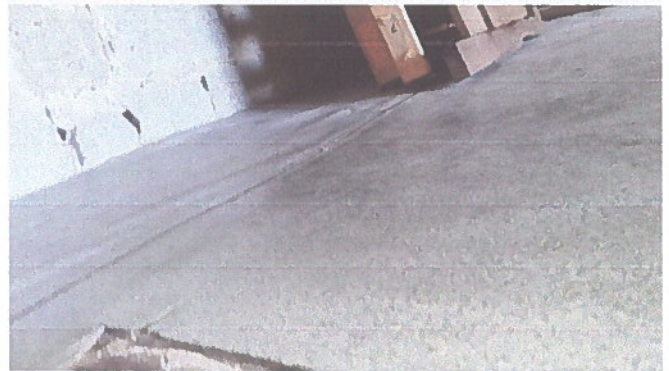
## Fiche 5: Vloerzeil zolder

Geen asbest

#	Type	Referentie	Resultaat
5.1	Puntmonster	2.1	Geen asbest

Beschrijving	Vloerzeil zolder
Omgeving	Binnen
Primaire drager	Vloer
Bindmiddel van materiaal	Kunststof of -hars

<b>Gebondenheid op basis van bindmiddel</b>	Hecht
<b>Hoeveelheid (oppervlakte - aantal)</b>	• 50,00 m <sup>2</sup> - 1 stuk
<b>Totale oppervlakte</b>	50,00 m <sup>2</sup>
<b>Identificatiemethode</b>	Vaststelling met monstername
<b>Destructieve handeling voor identificatie</b>	Nee
