# Asbestinventarisatetest

Koningsbergweg 42, 3520 Zonhoven

Attestnummer : 20230322-000558.000

## Niet-asbestveilig

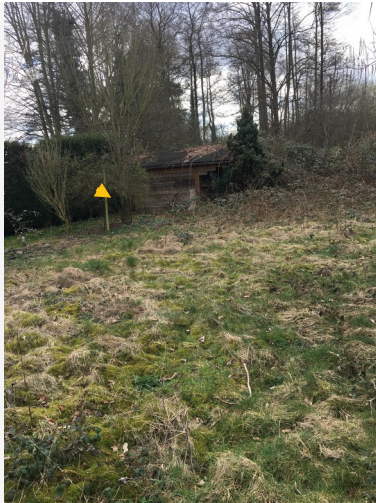
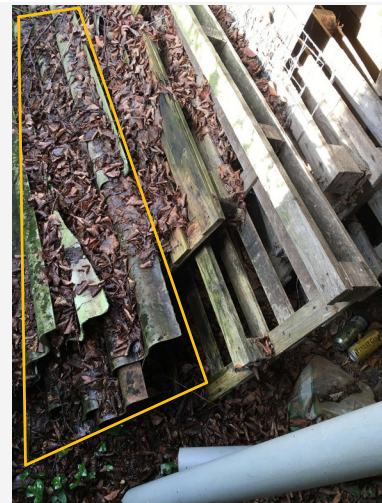
Overzichtsfoto

Detailfoto

Beschrijving	golfplaten achter tuinhuis
Type afvalstof	Betreft stock-voorraad of gedemonteerde asbestmaterialen
Aanwezige resten	Achter het tuinhuis liggen een aantal golfplaten., niet bereikbaar wegens vegetatie, alleen zichtbaar over een houten omheining, die achter het tuinhuis staat.
Omgeving	Buiten
Primaire drager	Schuin dak
Asbestmaterialen	<ul style="list-style-type: none"><li>Dak- en gevelbekleding - Golfplaat</li></ul>
Bindmiddel van asbestmateriaal	Cement
Gebondenheid op basis van bindmiddel	Hecht
Hoeveelheid (gewicht - aantal)	<ul style="list-style-type: none"><li>40,00 kg - 1 stuk</li></ul>
Totaal gewicht	40,00 kg
Eenvoudig bereikbaar	Ja
Identificatiemethode	Vaststelling zonder monstername

**Dringend verwijderen**

- Scherm in afwachting van verwijdering het asbestafval af van luchtstromingen en verstoring: bijvoorbeeld door het te verpakken, te fixeren, af te dekken, signalisatie - afbakening aan te brengen, ...
- Verwijder het asbestafval.

- Eenvoudige handelingen: mag via doe-het-zelf of door werknemer(s) met opleidingsattest eenvoudige handelingen  
Verwijder dit materiaal.  
Gebruik FFP3-mondmasker, handschoenen, overall.  
Materiaal niet gooien of breken.  
Kijk op [www.Limburg.net](http://www.Limburg.net) – asbest voor mogelijkheden en hulpmaatregelen van de overheid.

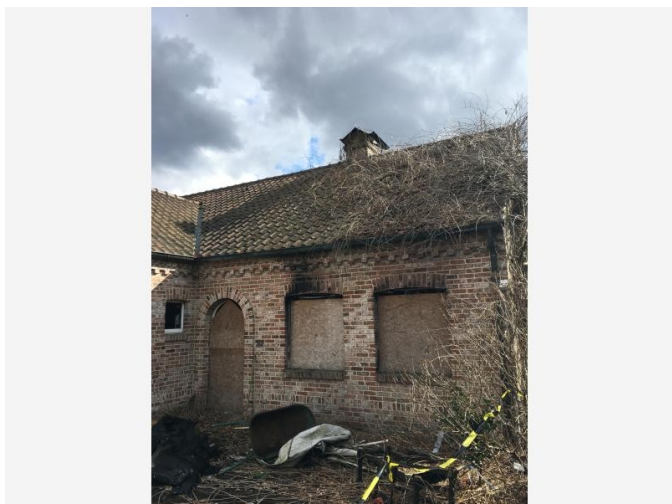
Situeringfoto

**Reden:** Het onderzoek kan niet uitgevoerd worden binnen de bepalingen van de Welzijnswet

**Uitleg van de asbestdeskundige:** In de woning is een brand geweest: De opdrachtgever heeft met nadruk vermeld dat de woning door deze brand niet meer stabiel is en niet betreden mag worden. Maatnames zijn van de vloeroppervlakte rondom de woning.

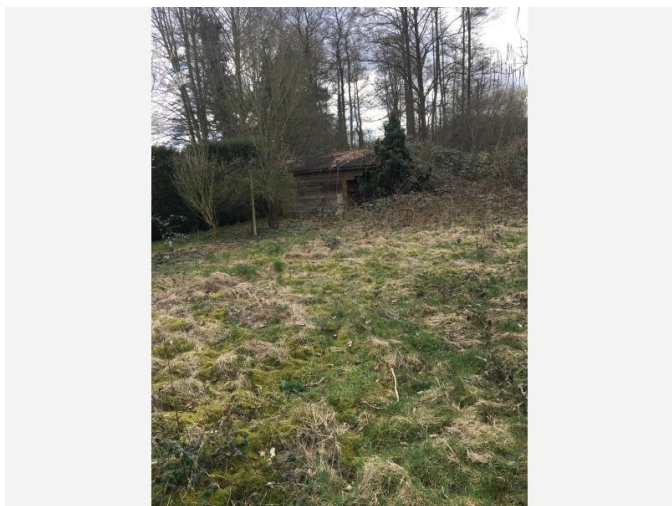
*Situeringfoto*

**Reden:** Overwoekerende vegetatie

**Uitleg van de asbestdeskundige:** Het tuinhuis is overwoekerd. Alleen de achterzijde en zijde tuin zijn visueel waarneembaar.
