Asbestinventarisatetest

Kempische steenweg 217, 3500 Hasselt

Attestnummer : **20240418-000262.000**

Zone 1: Hoofdgebouw

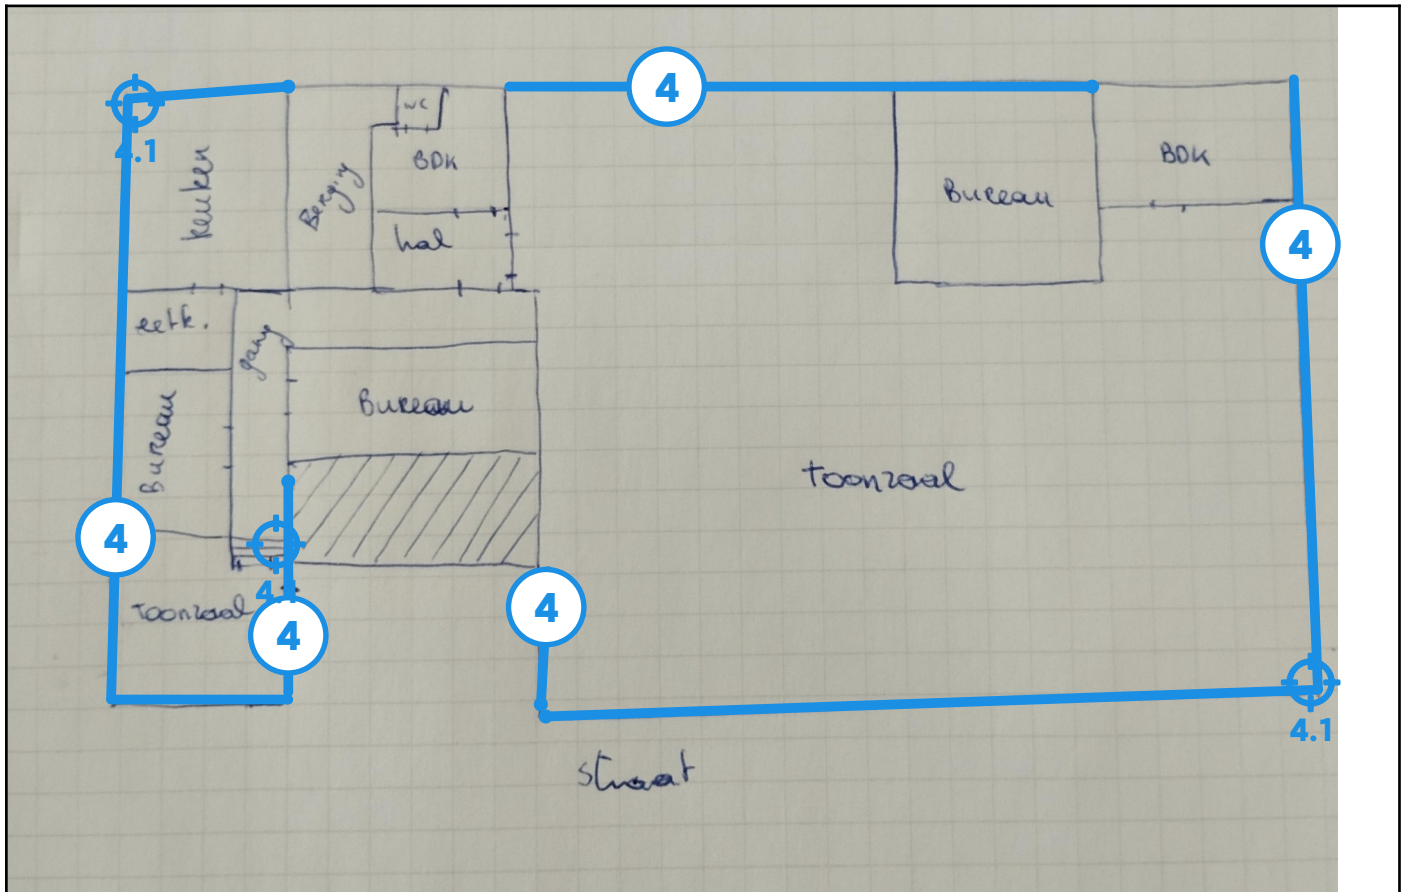
Plan 1.1: Grondplan (muren)

Beschrijving	Type	Actie
4. Pleisterwerk muren	Geen asbest	-
4.1 Code: 1	Mengmonster	-

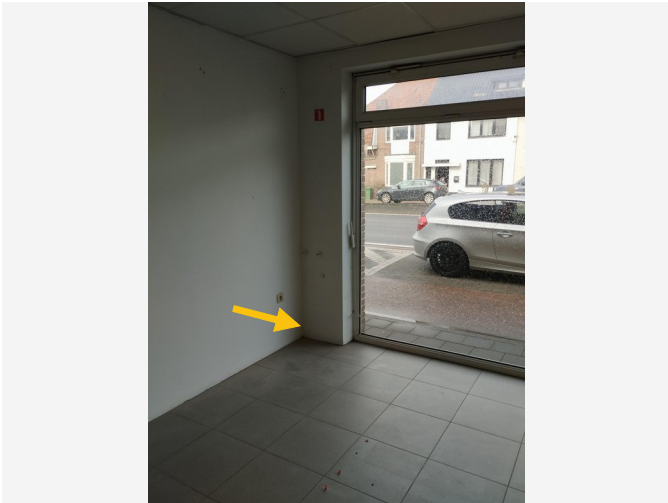
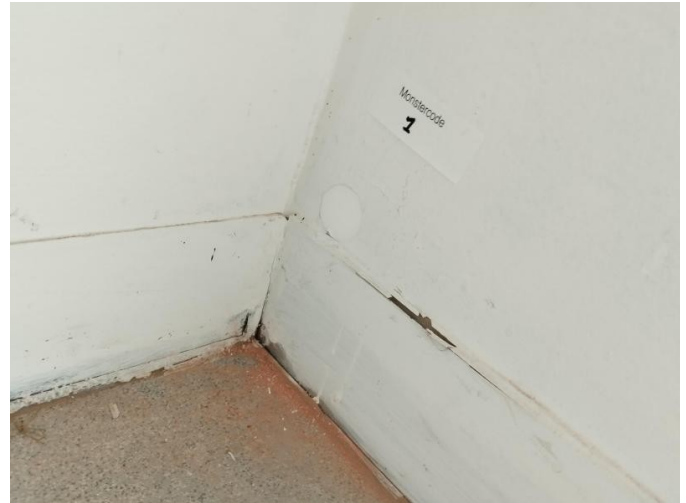
Fiche 4: Pleisterwerk muren

Geen asbest

#	Type	Referentie	Resultaat
4.1	Mengmonster	1	Geen asbest

Beschrijving	Pleisterwerk muren
Omgeving	Binnen
Primaire drager	Binnenwand
Bindmiddel van materiaal	Gips - kalk

Gebondenheid op basis van bindmiddel	Niet-hechtgebonden
Hoeveelheid (oppervlakte - dikte - aantal)	• 1.793,00 m ² - 0,99 cm - 1 stuk
Totaal volume	17,751 m ³
Identificatiemethode	Vaststelling met monstername
Destructieve handeling voor identificatie	Nee
Opmerking	Natte ruimte: Keuken Individuele ruimte: toonzaal Traphal: geen traphal aanwezig, staal genomen in de gang. stookolieruimte: niet bepleisterd
