Asbestinventarisatetest

Wilfordkaai 26C, 9140 Temse

Attestnummer : 20240327-000356.000

Uitgegeven op : 27.03.2024

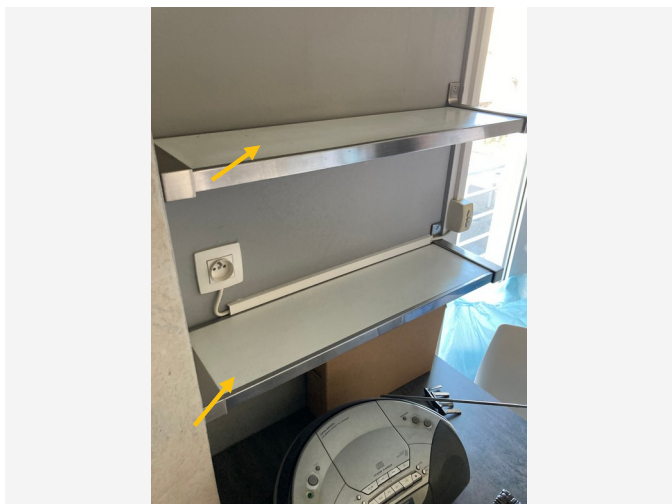
Vrije foto

Er kon geen monstername gebeuren zonder de tabletten te beschadigen. Als deze tabletten wand tabletten worden verwijderd dient er zeker nagegaan worden of de tabletten asbesthoudend zijn.

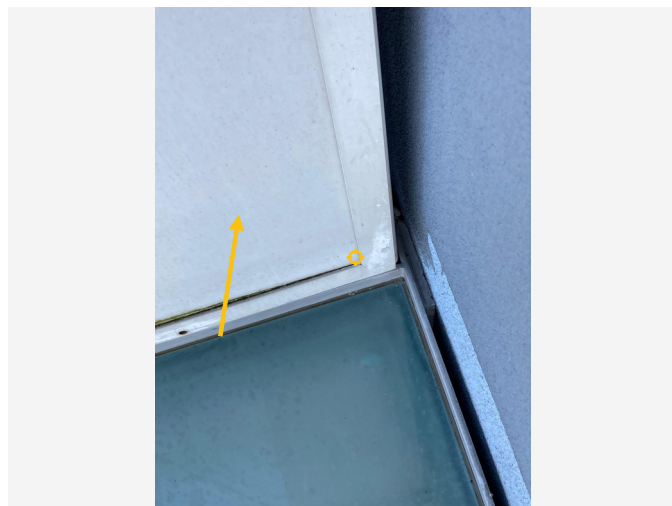
Fiche 3: wand terrasafsluiting

Geen asbest

#	Type	Referentie	Resultaat
3.1	Puntmonster	MV04 0942825AK	Geen asbest

Beschrijving	wand terrasafsluiting
Omgeving	Buiten
Primaire drager	Balkons, loopbruggen,...
Bindmiddel van materiaal	Cement

Gebondenheid op basis van bindmiddel	Hecht
Hoeveelheid (oppervlakte - dikte - aantal)	• 2,00 m ² - 0,50 cm - 1 stuk
Totaal volume	0,01 m ³
Identificatiemethode	Vaststelling met monstername
Destructieve handeling voor identificatie	Nee
