Rapport de contrôle d'installations électriques à basse et à très basse tension

RÉF. 28/2024/63943/01:2

DATE DU CONTRÔLE 29/04/2024 AGENT VISITEUR Loïc Giltay
 ADRESSE DU CONTRÔLE Quai Bonaparte 34 bte 83 (étage 8) - 4020 Liège TYPE DE CONTRÔLE Visite de contrôle vente ancienne installation (8.4.2)

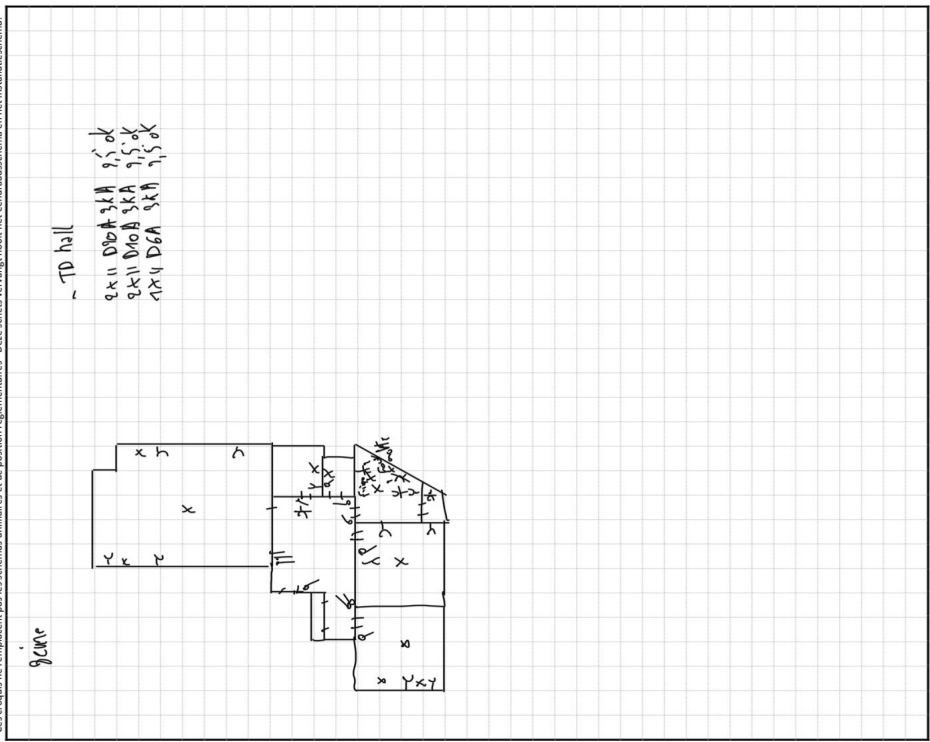
Croquis de position élémentaire et descriptif sommaire des tableaux

sur base de ce qui est visible et accessible lors du contrôle
 Note : ces croquis ne remplacent pas les schémas unifilaires et de position réglementaires
