Asbestinventarisatetest

Eedverbondkaai 208, 9000 Gent

Attestnummer : 20230119-000508.000

Uitgegeven op : 19.01.2023

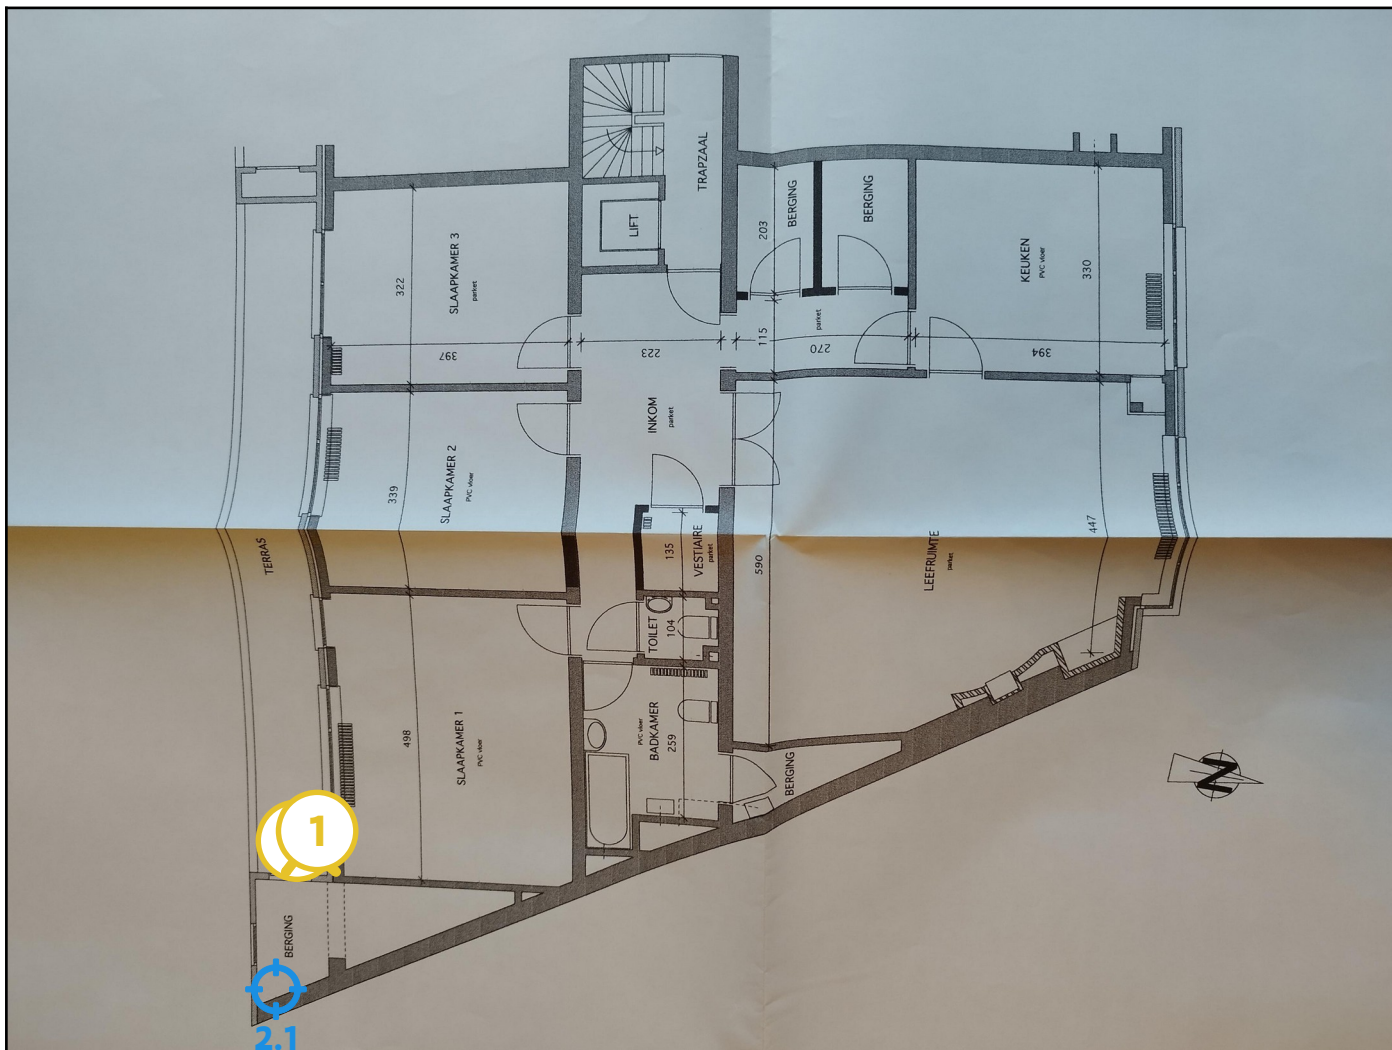
Plan 1.2: IMG_20230110_141826

Beschrijving	Type	Actie
1. Eternit afvoerbuis	Asbestmateriaal	Zorgvuldig beheren
2. Pleisterwerk muur	Geen asbest	-
2.1 Code: M1	Puntmonster	-

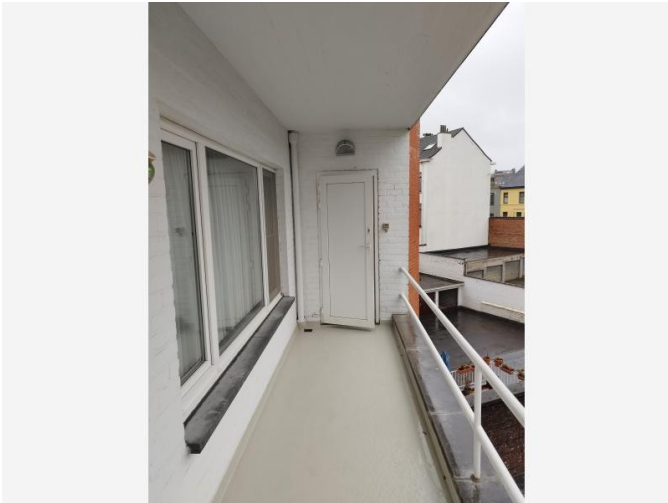
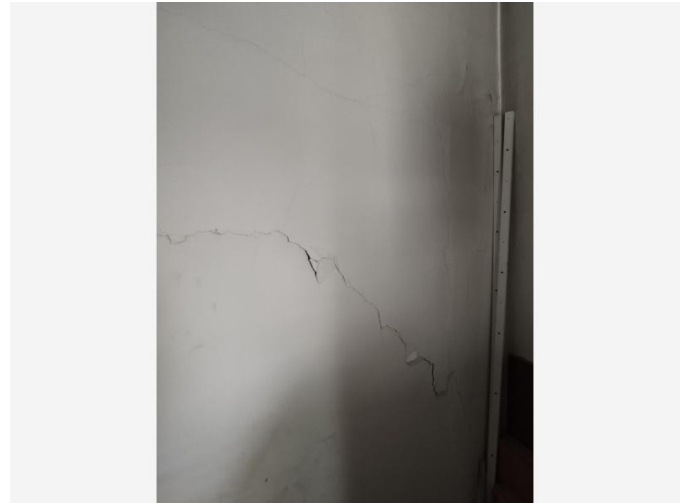
Overzichtsfoto

Detailfoto

Geen asbest

#	Type	Referentie	Resultaat
2.1	Puntmonster	M1	Geen asbest

Beschrijving	Pleisterwerk muur
Omgeving	Binnen
Primaire drager	Binnenwand
Bindmiddel van materiaal	Gips - kalk

Gebondenheid op basis van bindmiddel	Niet-hechtgebonden
Hoeveelheid (oppervlakte - dikte - aantal)	• 28,00 m ² - 0,97 cm - 1 stuk
Totaal volume	0,272 m ³
Identificatiemethode	Vaststelling met monstername
Destructieve handeling voor identificatie	Nee
